SITUACIÓN DEFICIENCIAS DETERMINADAS:

DEPARTAMENTO:	San Marcos	MUNICIPIO:	San José Ojetenam
NOMBRE DEL ESTABLECIMIENTO:	EORM	DIRECCIÓN DEL ESTABLECIMIENTO:	Cantón El Boquerón, aldea San Rafael Igul, San José Ojetenam
CÓDIGO DEL ESTABLECIMIENTO:	12-24-1292-43	FECHA:	9/10/2024

**REGISTRO FOTOGRÁFICO
PROGRAMA DE MANTENIMIENTO DE EDIFICIOS ESCOLARES PÚBLICOS**

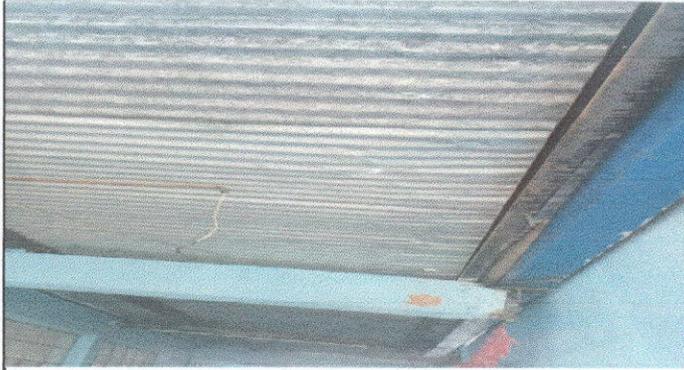
Foto1: Se muestra fotografía de la lamina del modulo No. 1 que ya se encuentran muy dañadas y con agujeros ya que están desde el años 1992. El área a sustituir es de 108 Mts2

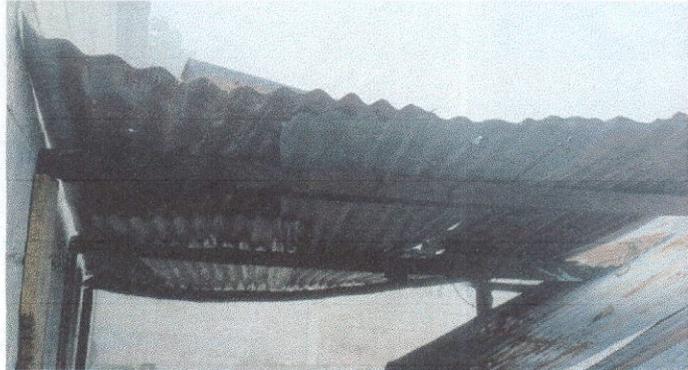
Foto 2: Se muestra fotografía de lamina y estructura de madera en condiciones no aceptables el área a cambiar es de 63Mts.2

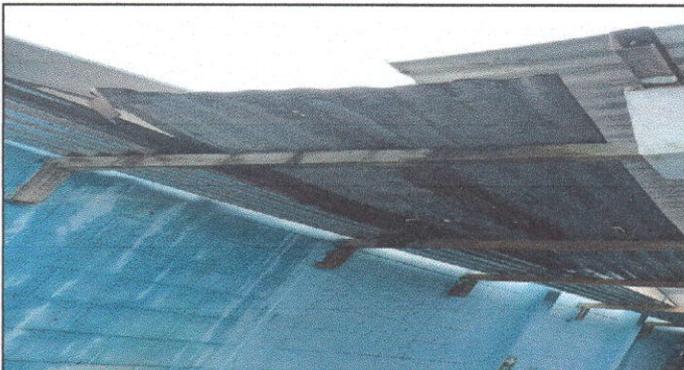
Foto 3: Se muestra fotografía de lamina y estructura de madera donde se filtra el agua ya que tiene mas de 10 años de estar, por tal razón se encuentra deteriorada. El área a cambiar es de 63 Mts2.

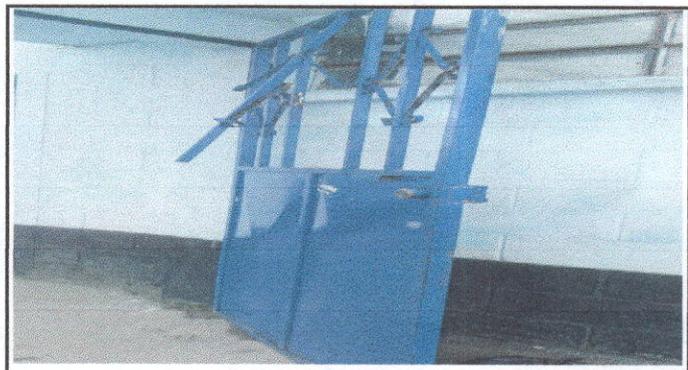
Foto 4: Se muestra fotografía de la puerta principal de la escuela que se encuentra dañada ya que tiene mas de 15 años de antigüedad por tal razón tiene que ser reparada

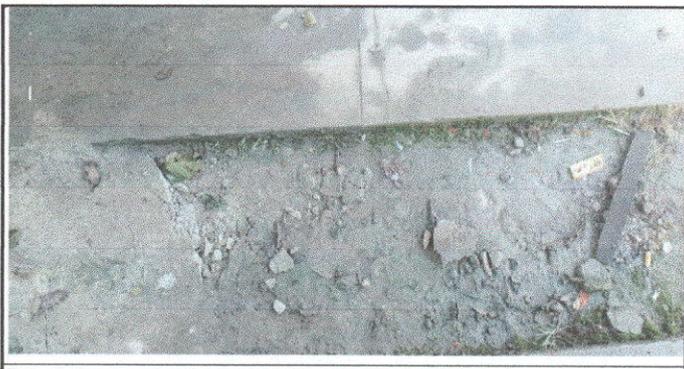
Foto 5: Se muestra fotografía de la cuneta que por el pasar de los años se a dañado en su totalidad y el agua ya no tiene puede circular y el agua se repila en el patio. El área a cambiar es de 30 Mts L.

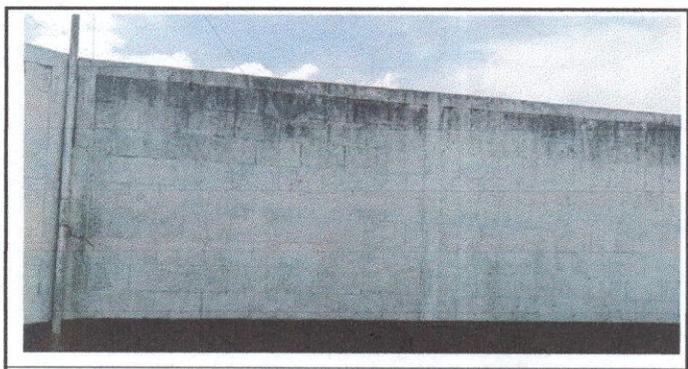
Foto 6: Se muestra fotografía del muro de circulación de la escuela que la pintura de ha desgastado por las inclemencias y el pasar del tiempo tanto en el interior como exterior. El área a pintar es de 144 Mts.2

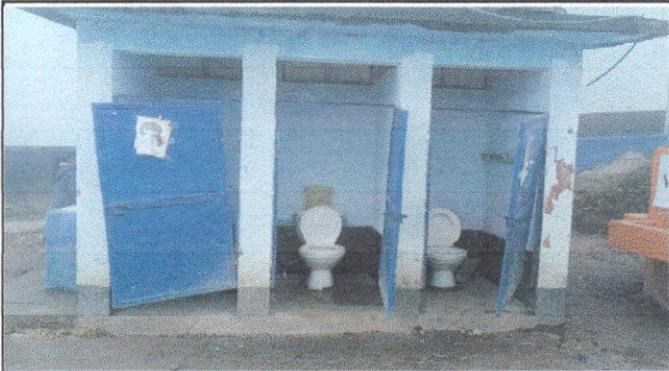
Foto 7: Se muestra fotografía de tres puertas de los servicios sanitarios que ya no se encuentra en buen estado y que necesitan reparación para que sean usados los servicios sanitarios

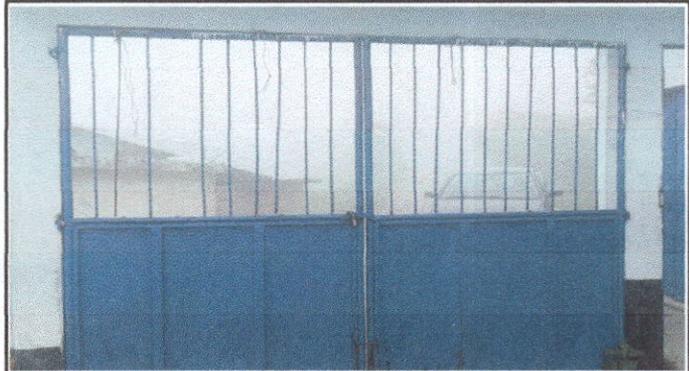
Foto 8: Se muestra fotografía del porton principal del centro educativo, que necesita ser reparado como se le debe cambiar toda la parte superior

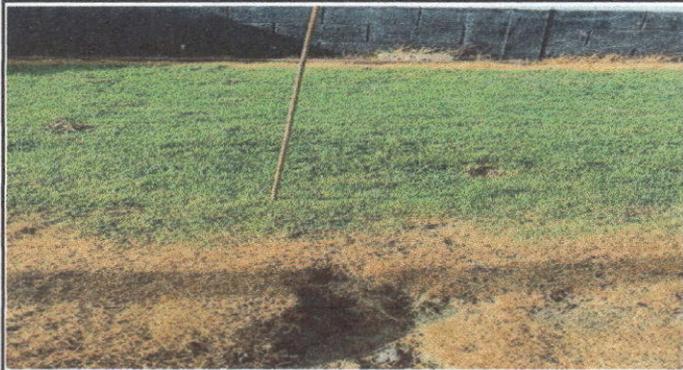
Foto 9: En esta área se encuentra una fosa séptica que es para almacenar los desechos de los servicios sanitarios y ya cuenta con 8 años que no se le ha brindado el baseado correspondiente.

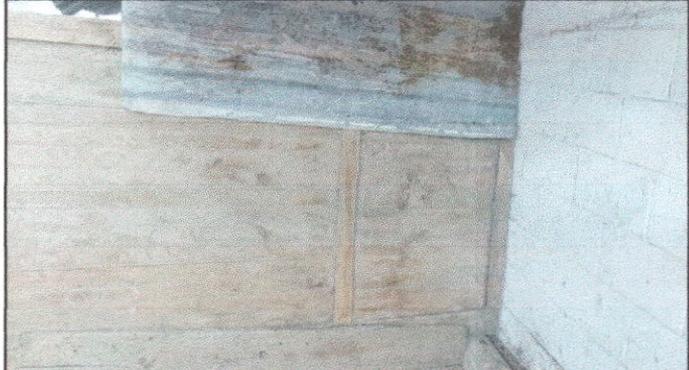
Foto 10: Se muestra fotografía de un muro perimetral que no es adecuado para que los niños puedan recibir clases, el área a cambiar es de 25 Mts.2

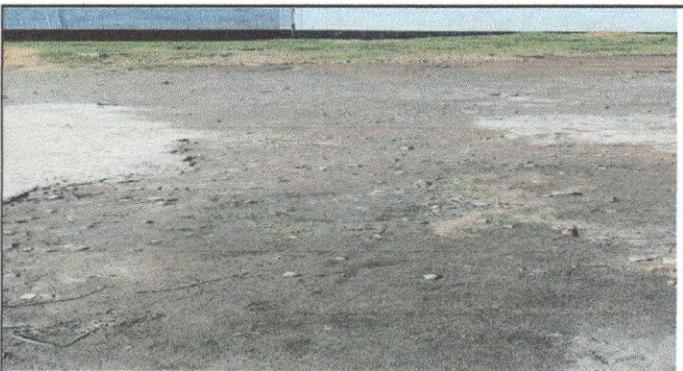
Foto 11: Se muestra la fotografía del patio del centro educativo que por el pasar de los años se ha destrosado por el pasar del tiempo y implica que los alumnos se pongan en rieso, el área a reparar es de 156 Mts.2

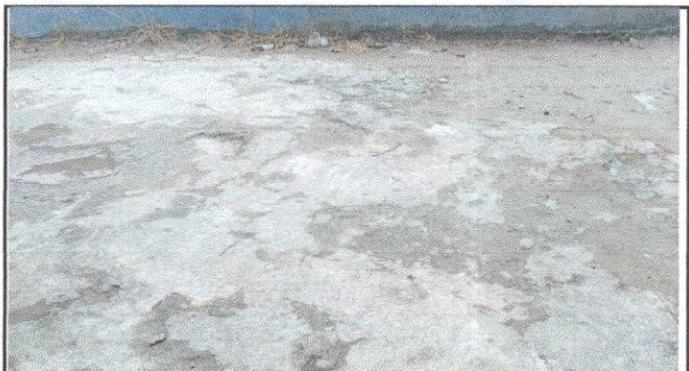
Foto 12: Se muestra fotografía de un área del centro educativo donde la pancha de concreto de a deteriorado y se encuentra en un mal estado, el área a cambiar es de 63 Mts.2
