DEPARTAMENTO:	San Marcos	MUNICIPIO:	Sipacapa
NOMBRE DEL ESTABLECIMIENTO:	EORM aldea la Estancia	DIRECCIÓN DEL ESTABLECIMIENTO:	aldea La Estancia, Sipacapa, San Marcos.
CÓDIGO DEL ESTABLECIMIENTO:	12-26-0992-43	FECHA:	30 de septiembre de 2024

# REGISTRO FOTOGRÁFICO PROGRAMA DE MANTENIMIENTO DE EDIFICIOS ESCOLARES PÚBLICOS

PRA-FOR-123  
Versión 1

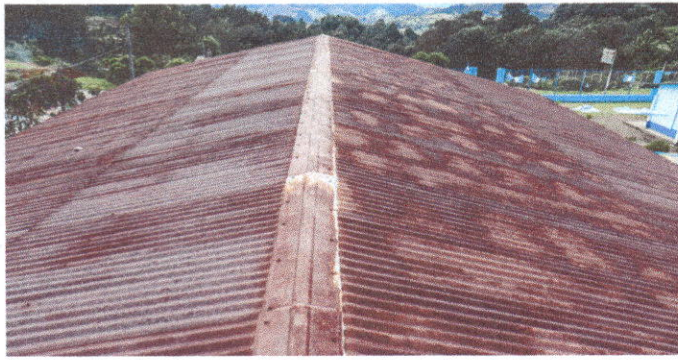
FOTO 1. Sustitucion de lámina, por lámina troquelada calibre 26, sustitucion de capote de lámina para lámina troquelada, sustitución de elementos de fijación. Modulo 1 de aulas.

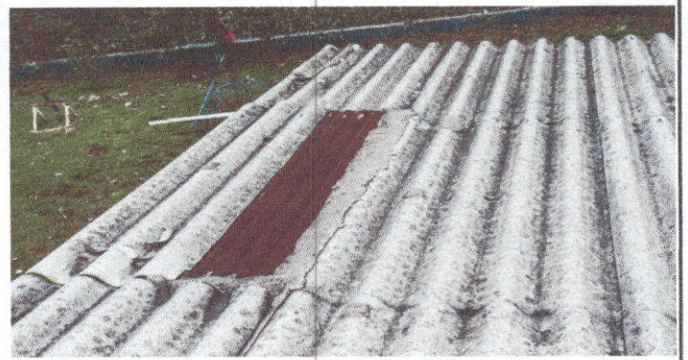
Foto 2: Sustitucion de lámina, por lámina troquelada calibre 26, sustitucion de capote de lámina para lámina troquelada, sustitución de elementos de fijación. Modulo 2 de aulas.

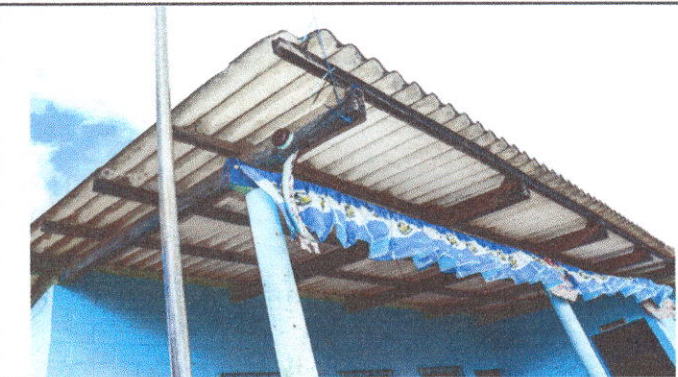
Foto 3: sustitución de estructura de soporte de madera, por metal modulo 2 de aulas.

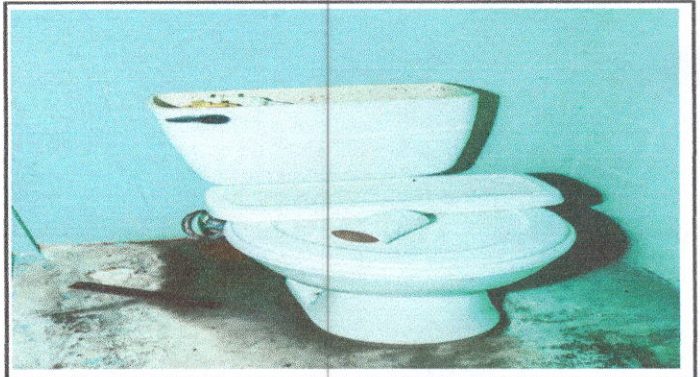
Foto 4: sustitucion de inodoros modulo de baños.

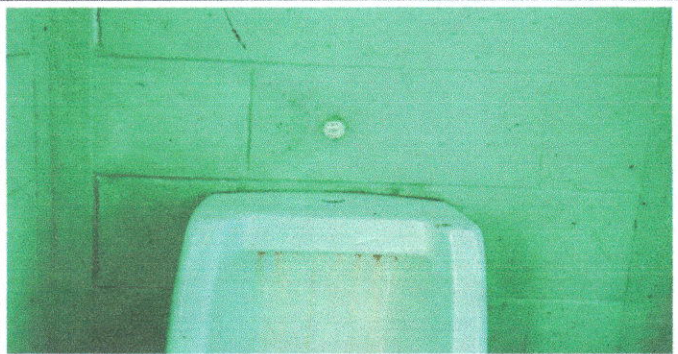
Foto 5: sustitución llave de mingitorio modulo de baños.

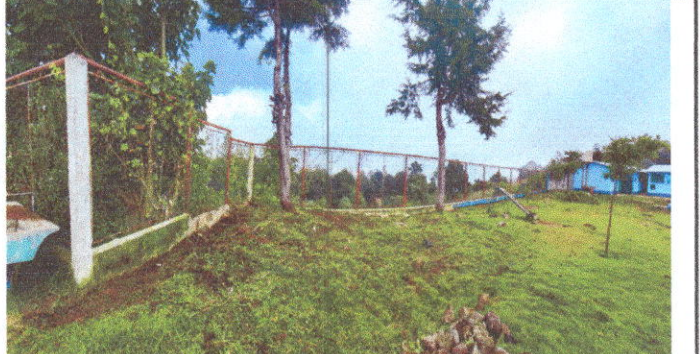
Foto 6: reparación de muro perimetral de block con tubo ng y malla garbanizada, soleras intermedias y columnas.

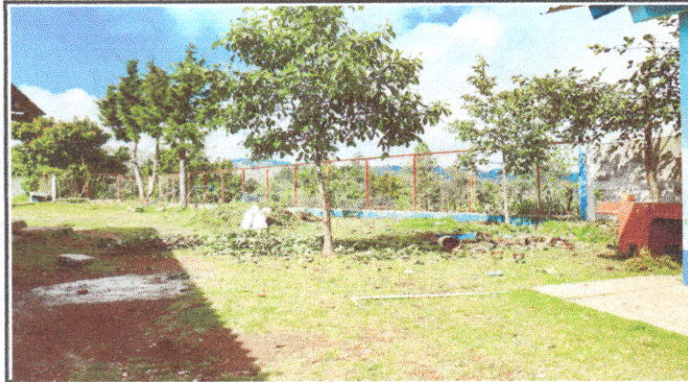
Foto 7: reparación de muro perimetral de block con tubo ng y malla garbanizada, soleras intermedias y columnas.

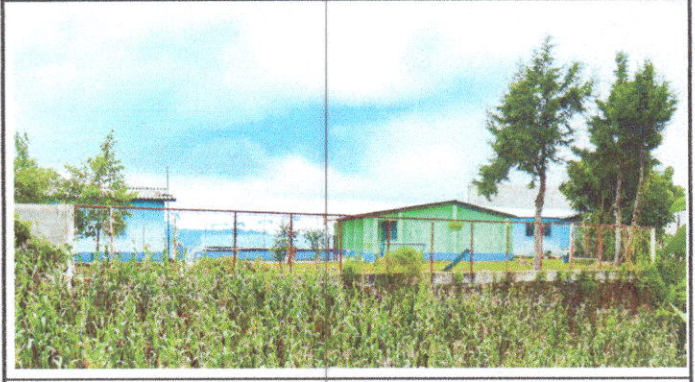
Foto 8: reparación de muro perimetral de block con tubo ng y malla garbanizada, soleras intermedias y columnas.

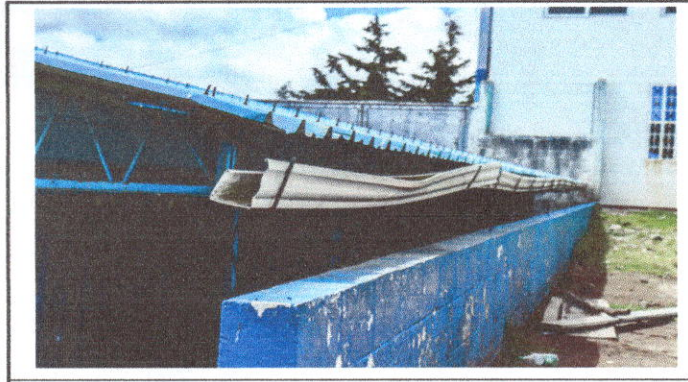
Foto 9: sustitución de canales de pvc. Modulo 3 de aulas

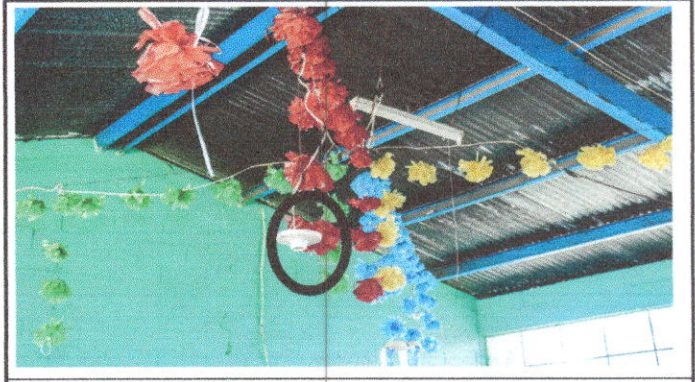
Foto 10: sustitución de foco ahorrador modulo 1 de aulas.
