SITUACIÓN DEFICIENCIAS DETERMINADAS      PREVIO       DURANTE       POSTERIOR

DEPARTAMENTO:	San Marcos	MUNICIPIO:	San Lorenzo
NOMBRE DEL ESTABLECIMIENTO:	Escuela Oficial Rural Mixta	DIRECCIÓN DEL ESTABLECIMIENTO:	Sector II Talquichó, Aldea El Porvenir Talquichó
CÓDIGO DEL ESTABLECIMIENTO:	12-29-0011-43	FECHA:	7/11/2024

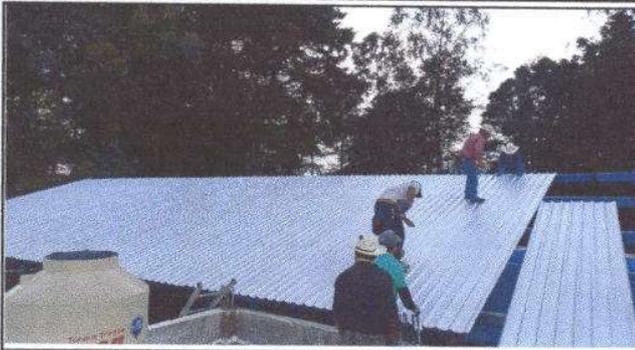
Foto1: Sustitución de lámina acanalada por lámina troquelada aluzinc calibre 26

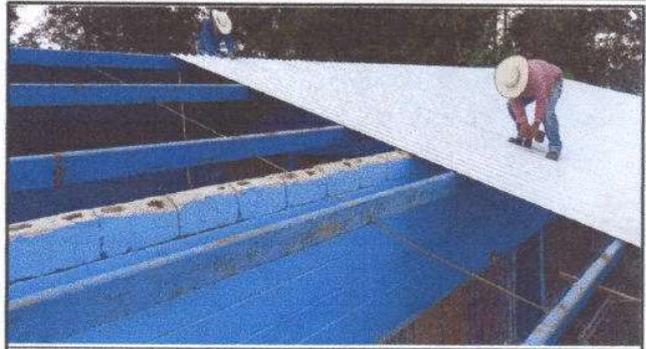
Foto 2: Sustitución de elementos de fijación

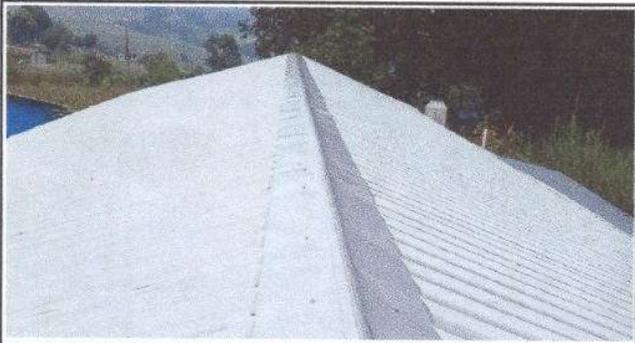
Foto 3: Sustitución de capote de lámina

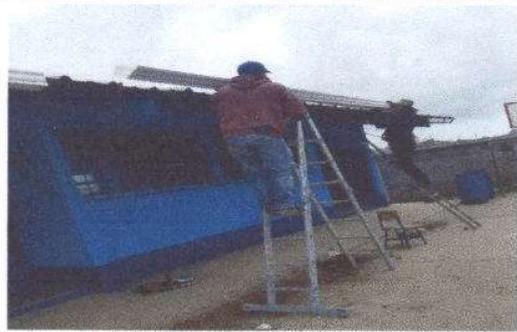
Foto 4: Sustitución de bajadas de agua pluvial tubo pvc 3" y accesorios

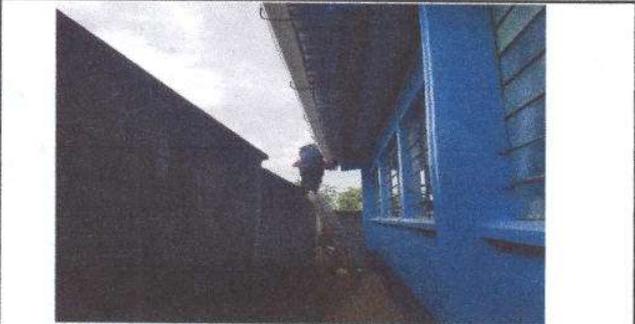
Foto 5: Sustitución de canal de PVC y accesorios

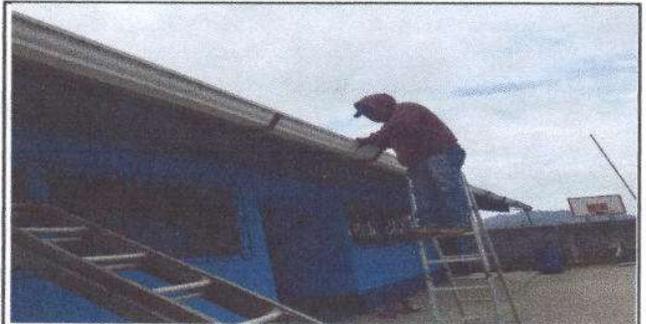
Foto 6: Sustitución de soporte o pescante de metal para canal

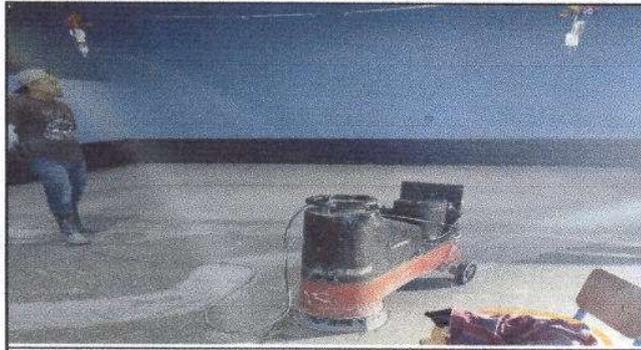
Foto 7: Mantenimiento de piso de granito ( pulido y lustrado)

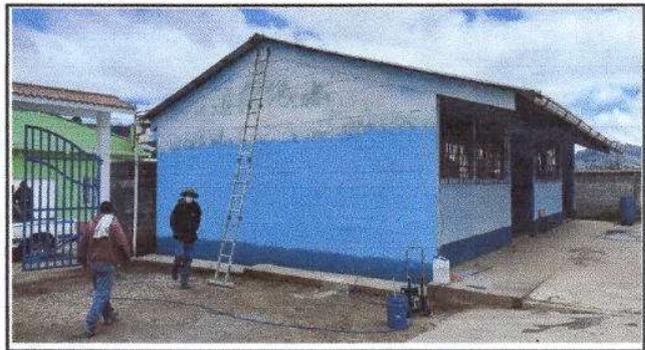
Foto 8: Pintura en muros exteriores e interiores

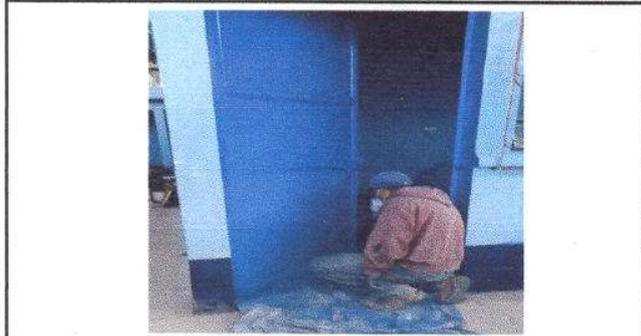
Foto 9: Mantenimiento de estructura ( lijado, cambio de tubo, cepillo sujeciones, aplicación de pintura)

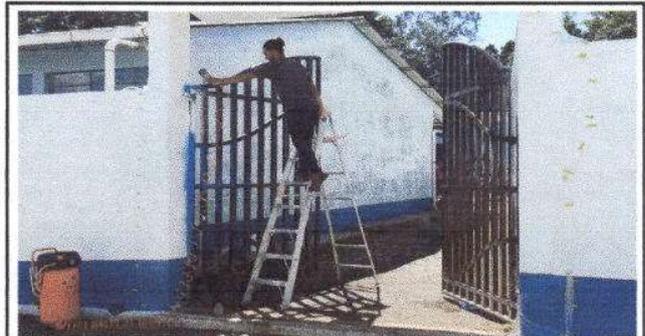
Foto 10: Mantenimiento a portón de metal

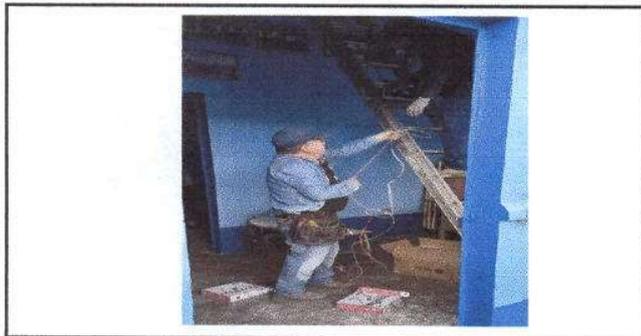
Foto 11: Reparación del sistema eléctrico.

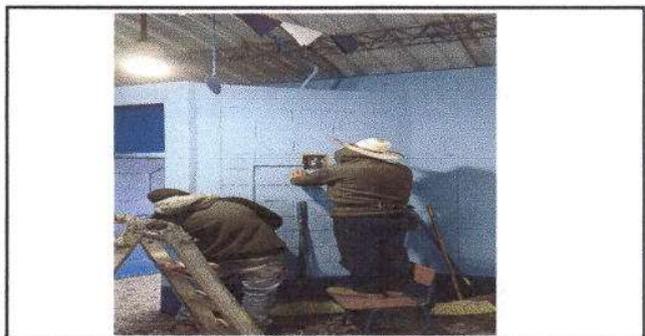
Foto 12: Reparación del sistema eléctrico.
