SITUACIÓN DEFICIENCIAS DETERMINADAS PREVIO DURANTE POSTERIOR

DEPARTAMENTO:	San Marcos	MUNICIPIO:	San Lorenzo
NOMBRE DEL ESTABLECIMIENTO:	EORM	DIRECCIÓN DEL ESTABLECIMIENTO:	Caserío El Asoleadero, Aldea Santa Rosa
CÓDIGO DEL ESTABLECIMIENTO:	12-29-1034-43	FECHA:	20/05/2024

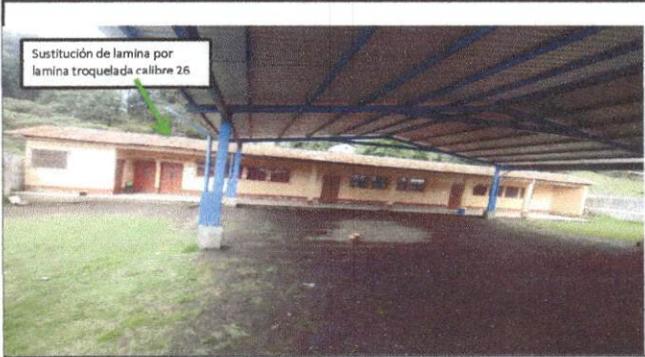
Foto 1. Sustitución de lámina por lamina troquelada aluzinc.

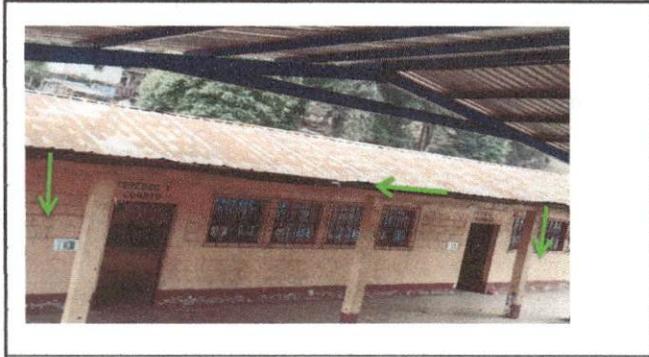
Foto 2. Canales y bajadas de agua pluvial en modulo de agua

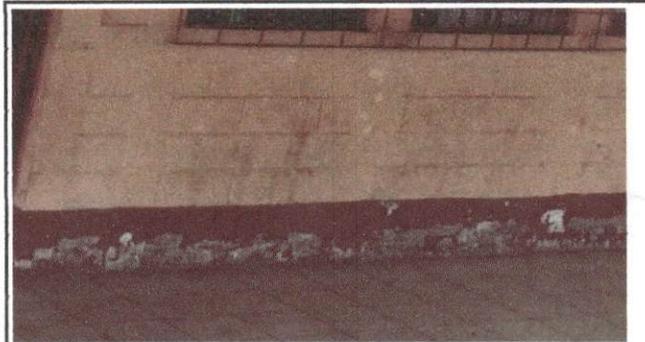
Foto 3. Pinturas en muros interiores

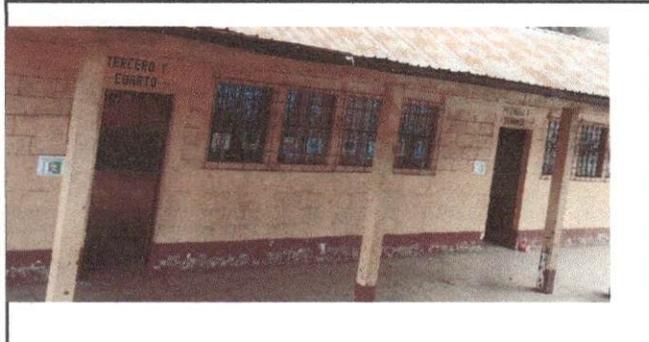
Foto 4. Pinturas en muros exteriores

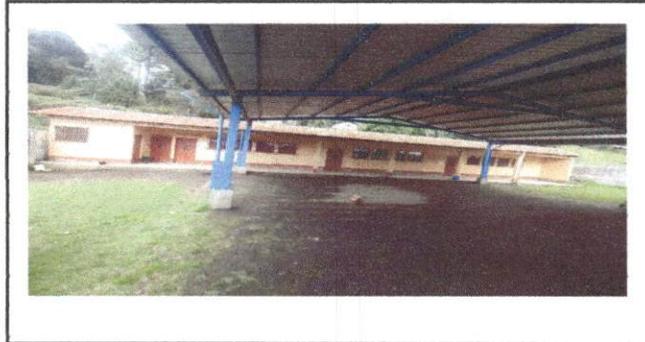
Foto 5: Instalación de lámina troquelada

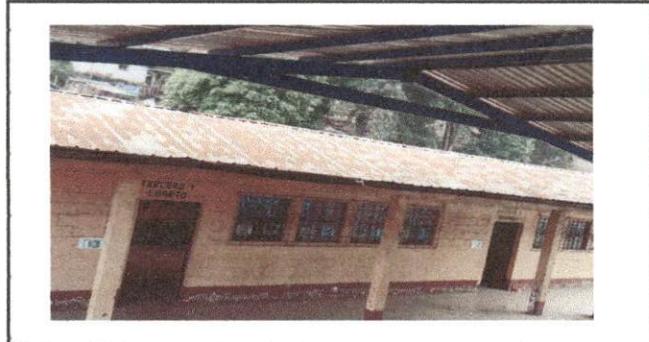
Foto 6: Instalación de bajadas de agua de metal

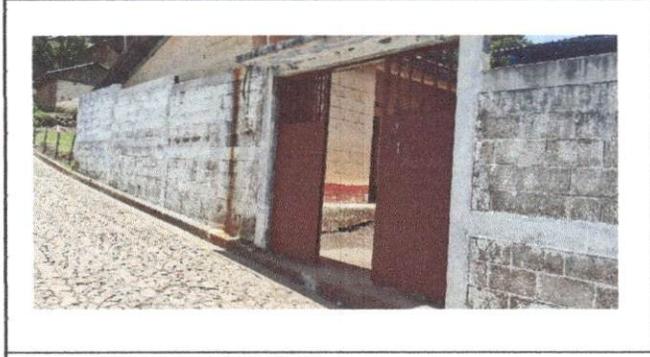
Foto 1. pinturas en muros exteriores.

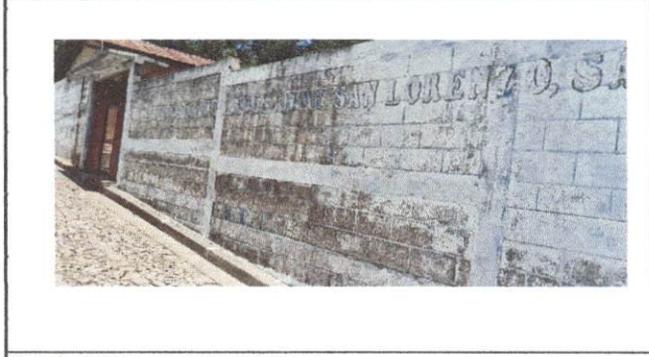
Foto 2. pinturas en muros exteriores.

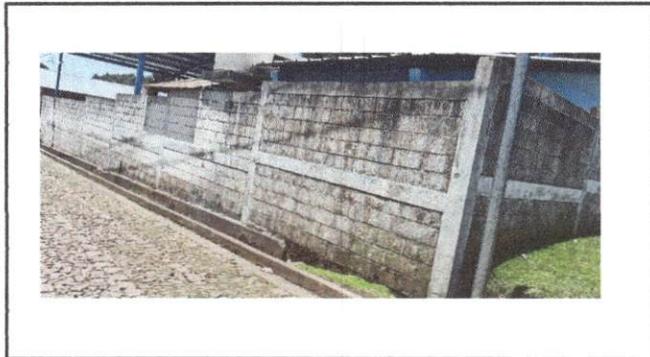
Foto 3. pinturas en muros exteriores.

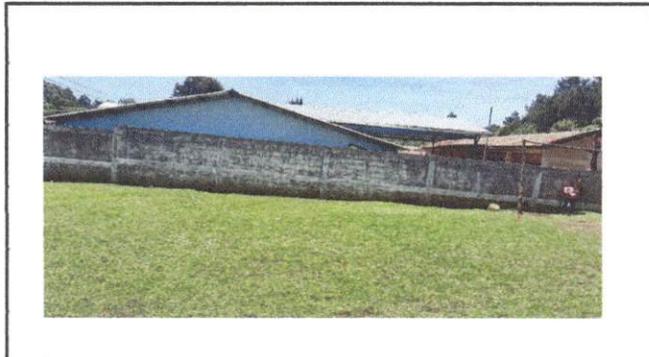
Foto 4. pinturas en muros exteriores.
