SITUACIÓN DEFICIENCIAS DETERMINADAS PREVIO DURANTE POSTERIOR

DEPARTAMENTO:	San Marcos	MUNICIPIO:	San Lorenzo
NOMBRE DEL ESTABLECIMIENTO:	EORM	DIRECCIÓN DEL ESTABLECIMIENTO:	Caserío El Asoleadero, Aldea Santa Rosa
CÓDIGO DEL ESTABLECIMIENTO:	12-29-1034-43	FECHA:	13/08/2024

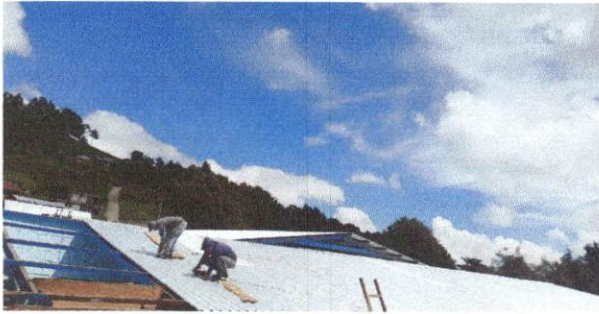
Foto 1. sustitución de lamina por lamina troquelada aluzinc.

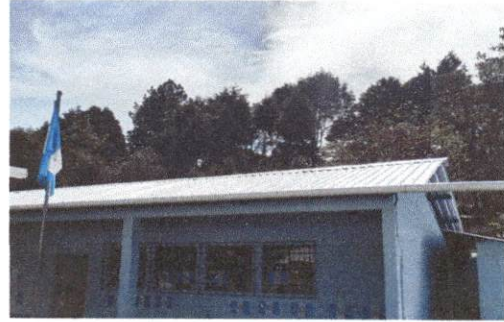
Foto 2 . Canales y bajadas de agua pluvial en modulo de agua.

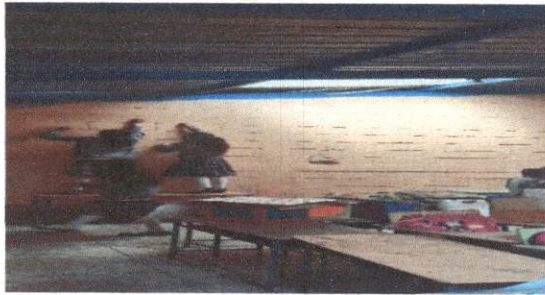
Foto 3. pintura en muros interiores.

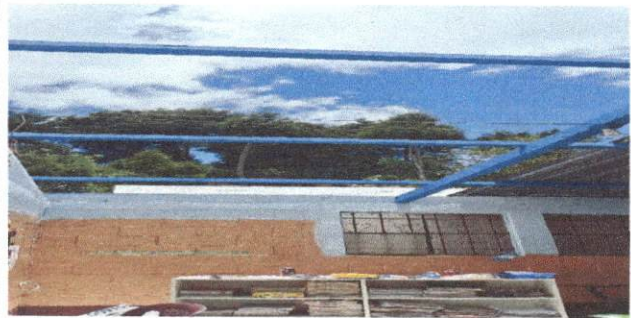
Foto 4. pinturas en muros exteriores.

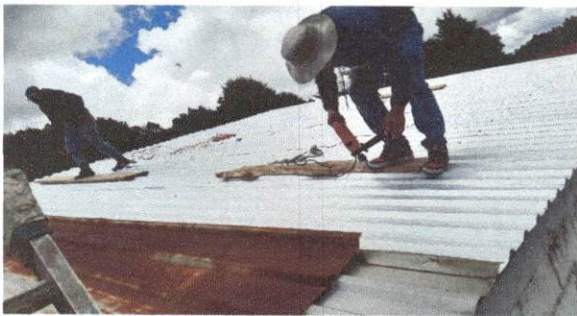
Foto 5. Instalación de lamina troquelada.

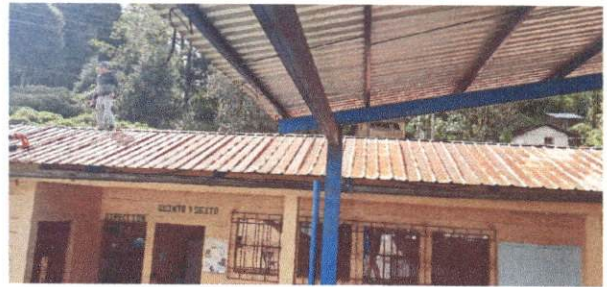
Foto 6. Instalación de bajadas de agua de PVC

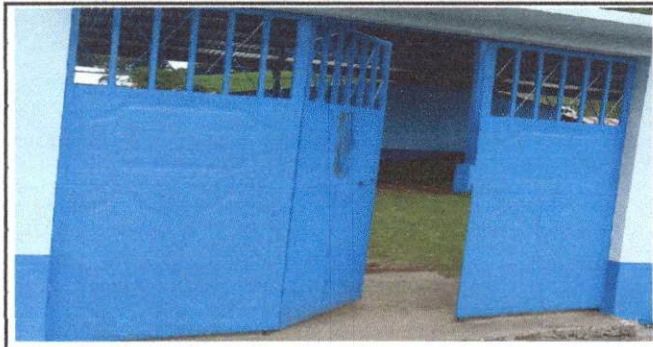
Foto 1. pinturas en muros exteriores.

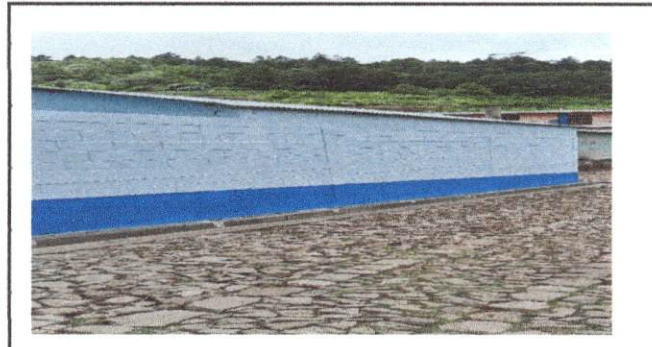
Foto 2. pinturas en muros exteriores.

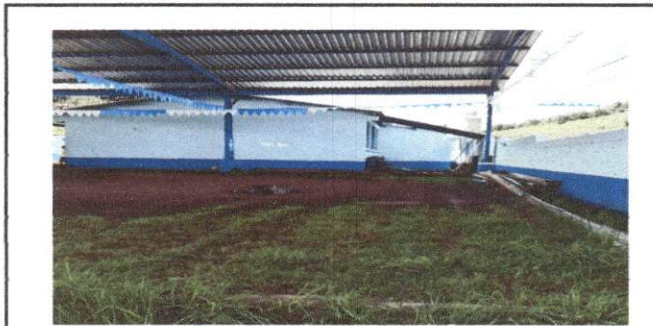
Foto 3. pinturas en muros exteriores.

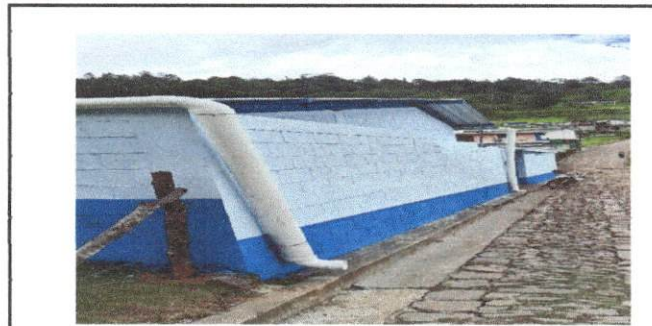
Foto 4. pinturas en muros exteriores.
