SITUACIÓN DEFICIENCIAS DETERMINADAS PREVIO DURANTE POSTERIOR

DEPARTAMENTO:	San Marcos	MUNICIPIO:	San Lorenzo
NOMBRE DEL ESTABLECIMIENTO:	EORM	DIRECCIÓN DEL ESTABLECIMIENTO:	Caserío El Asoleadero, Aldea Santa Rosa
CÓDIGO DEL ESTABLECIMIENTO:	12-29-1034-43	FECHA:	03/10/2024

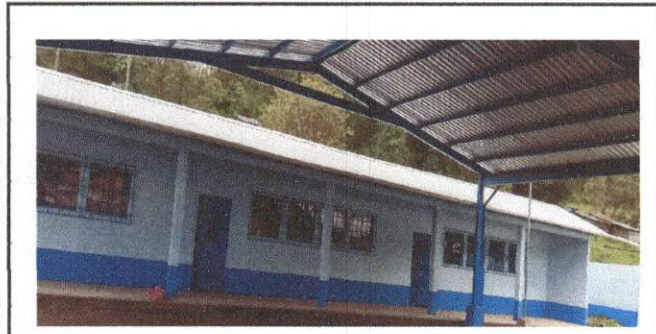
Foto 1. sustitución de lamina por lamina troquelada aluzinc.

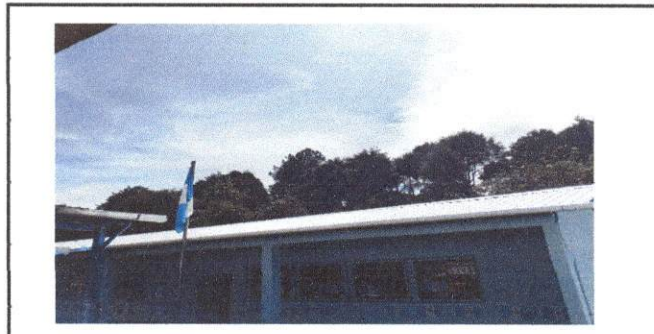
Foto 2 . Canales y bajadas de agua pluvial en modulo de agua.

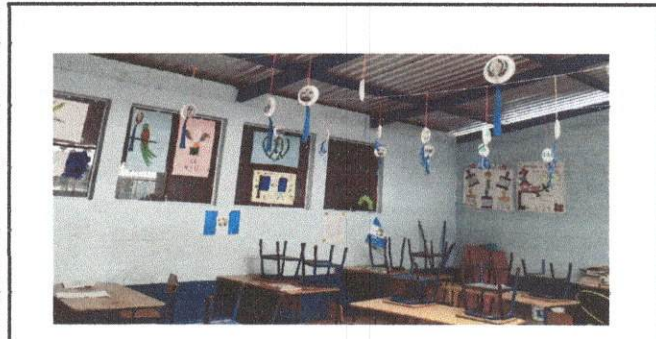
Foto 3. pintura en muros interiores.

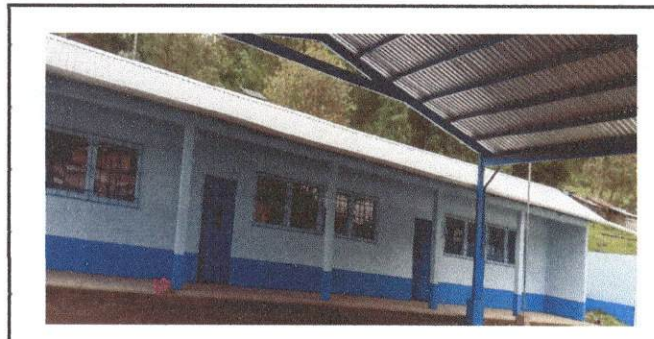
Foto 4. pinturas en muros exteriores.

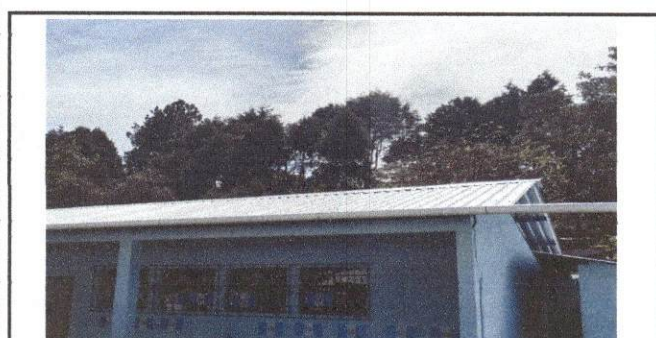
Foto 5. Instalación de lamina troquelada.

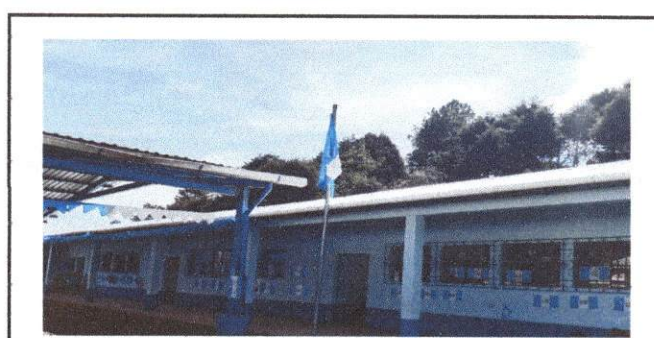
Foto 6. Instalación de bajadas de agua de PVC

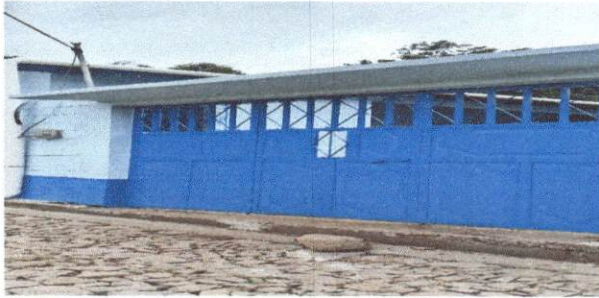
Foto 1. pinturas en muros exteriores.

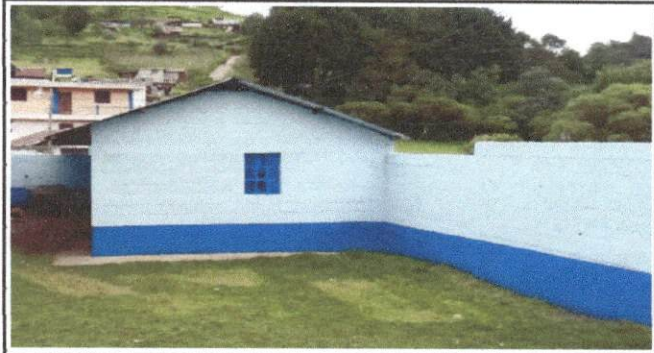
Foto 2. pinturas en muros exteriores.

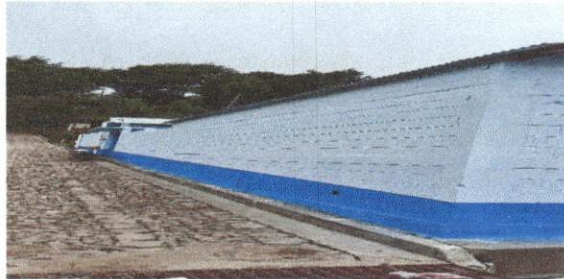
Foto 3. pinturas en muros exteriores.

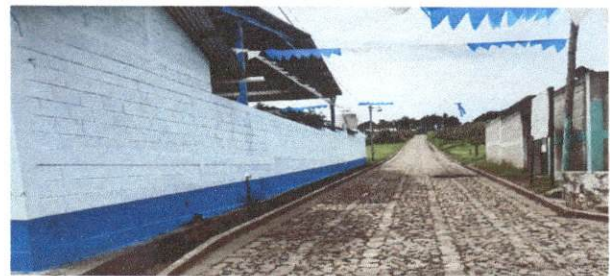
Foto 4. pinturas en muros exteriores.
