SITUACIÓN DEFICIENCIAS DETERMINADAS

DEPARTAMENTO:	SAN MARCOS	MUNICIPIO:	LA BLANCA
NOMBRE DEL ESTABLECIMIENTO:	EORM	DIRECCIÓN DEL ESTABLECIMIENTO:	CASERIO TILAPA
CÓDIGO DEL ESTABLECIMIENTO:	12-30-0006-43	FECHA:	21/09/2024

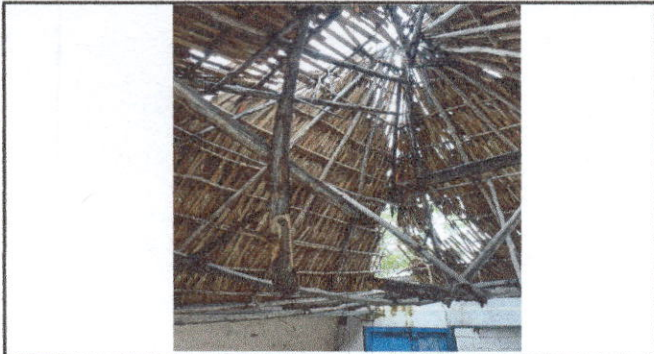
Foto 1: SUSTITUCIÓN DE TECHO DE PALMA, POR LAMINA TROQUELADA ALUZINC CALIBRE 26

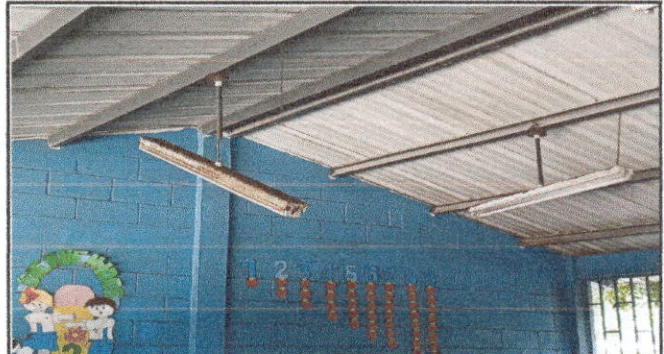
Foto 2: SUSTITUCION DE LAMINA, POR LAMINA TROQUELADA ALUZINC CALIBRE 26

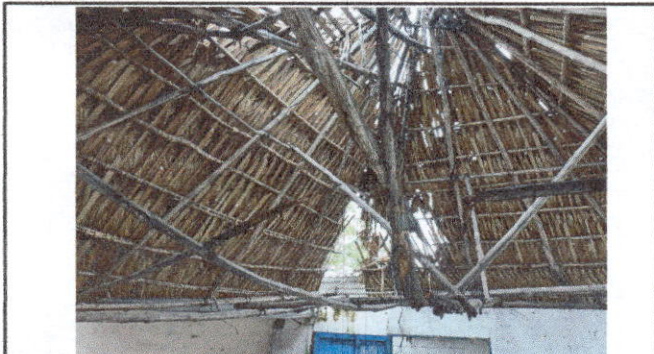
Foto 3: SUSTITUCION DE ESTRUCTURA DE SOPORTE DE MADERA, POR METAL

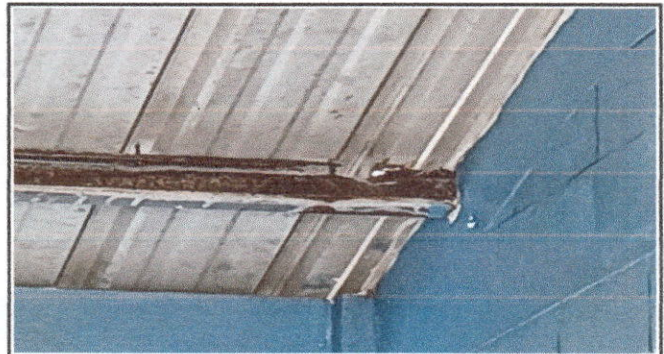
Foto 4: SUSTITUCION DE ESTRUCTURA DE METAL, POR METAL

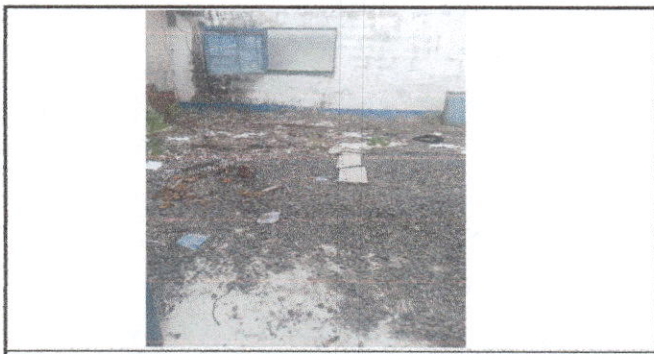
Foto 5: SUSTITUCION DE PISO DE CEMENTO LIQUIDO POR PISO CERAMICO

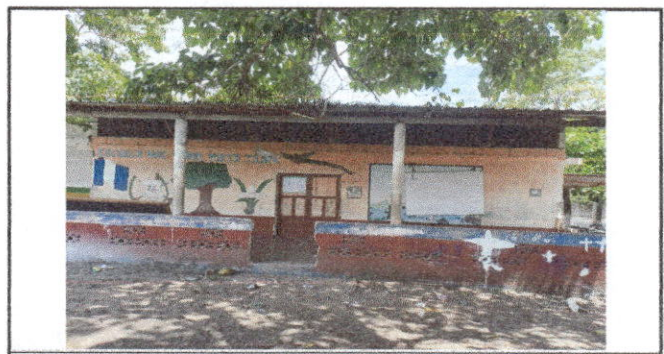
Foto 6: PINTURA EN MUROS EXTERIORES E INTERIORES, EN AULAS

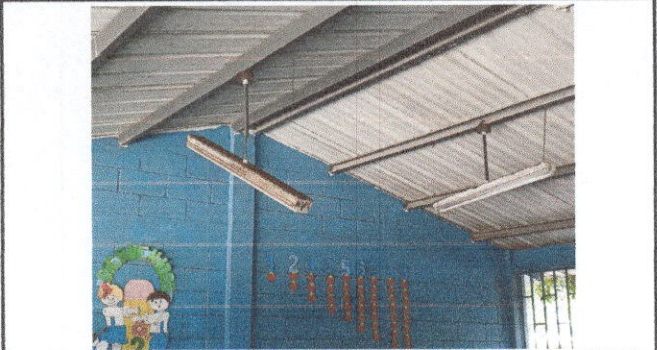
Foto 7: SUSTITUCION DE FOCOS AHORRADORES, Y PLAFONERAS, EN TODOS LOS MODULOS

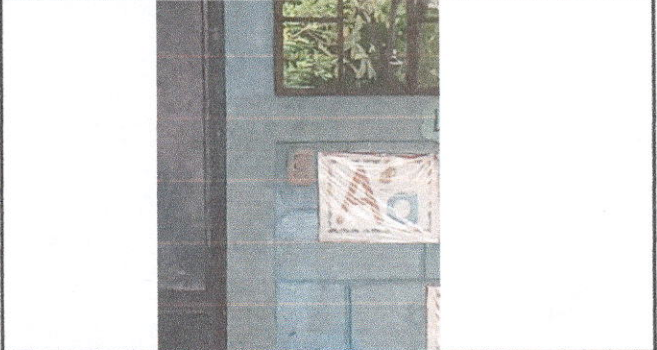
Foto 8: SUSTITUCION DE INTERRUPTORES DOBLES

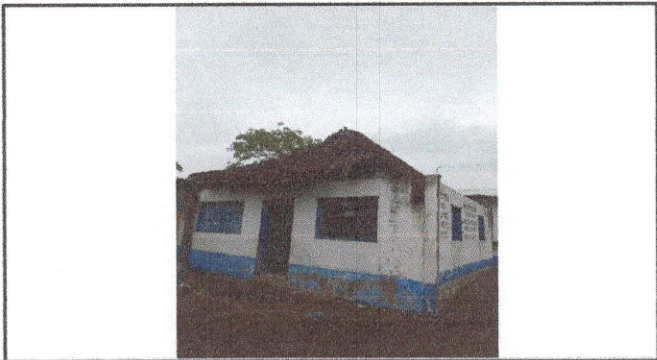
Foto 9: FABRICACION E INSTALACION DE BALCONES DE HIERRO EN VENTANAS

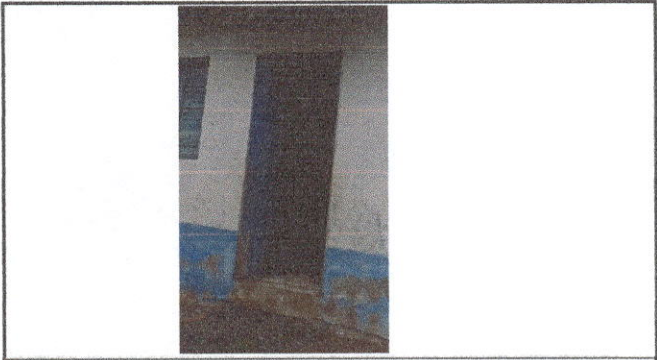
Foto 10: FABRICACION E INSTALACION DE PUERTAS DE METAL EN MODULOS
