SITUACIÓN DEFICIENCIAS DETERMINADAS

DEPARTAMENTO:	SAN MARCOS	MUNICIPIO:	LA BLANCA
NOMBRE DEL ESTABLECIMIENTO:	EORM	DIRECCIÓN DEL ESTABLECIMIENTO:	CASERÍO ALMENDRALES
CÓDIGO DEL ESTABLECIMIENTO:	12-30-0016-43	FECHA:	05/03/2024

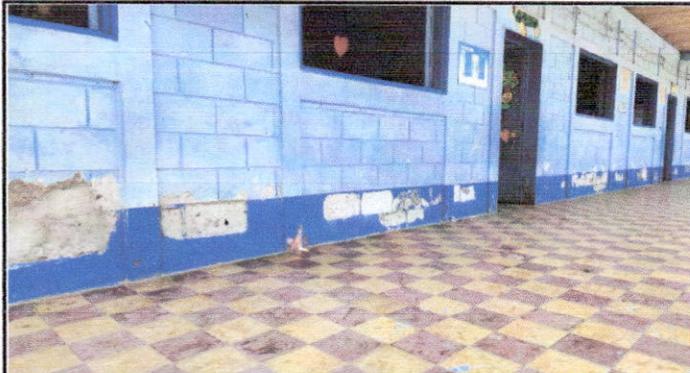
Foto 1: Sellado de grietas y fisuras en muros y columnas de 3 aulas y dirección

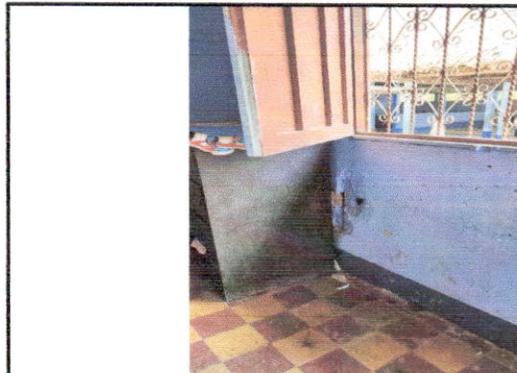
Foto 2: Sellado de grietas y fisuras en muros y columnas de 3 aulas y dirección

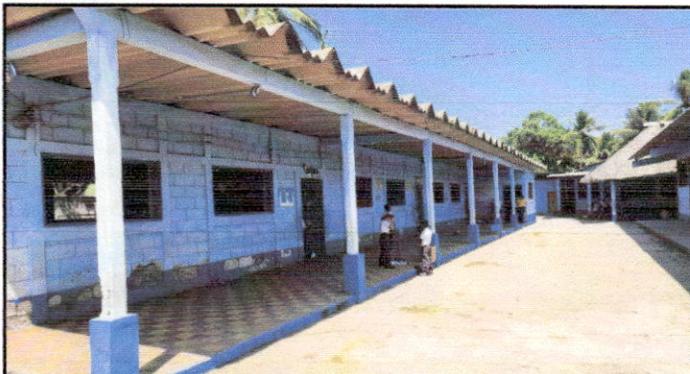
Foto 3: Sellado de grietas y fisuras en muros y columnas de 3 aulas y dirección, sustitución de lamina por lamina troquelada calibre 26 y soporte de metal

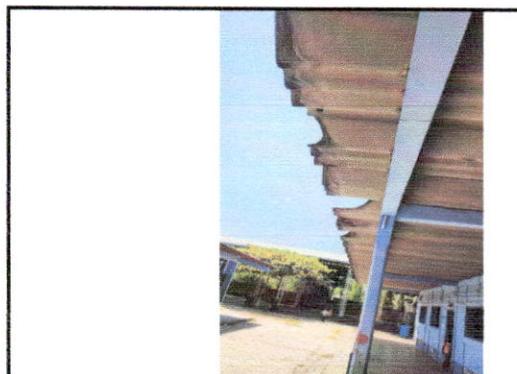
Foto 4: Sellado de grietas y fisuras en muros y columnas de 3 aulas y dirección, sustitución de lamina por lamina troquelada calibre 26 y soporte de metal

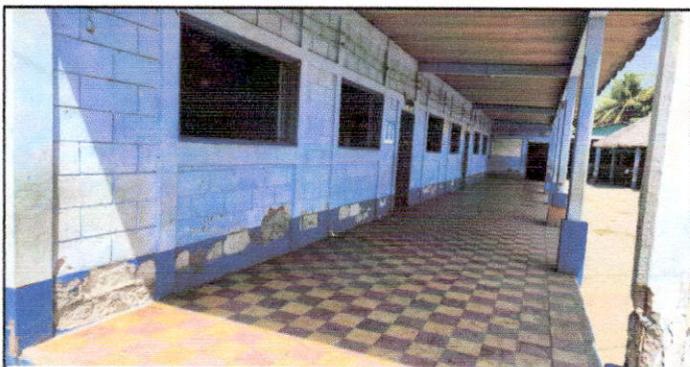
Foto 5: Sellado de grietas y fisuras en muros y columnas de 3 aulas y dirección, sustitución de lamina por lamina troquelada calibre 26 y soporte de metal

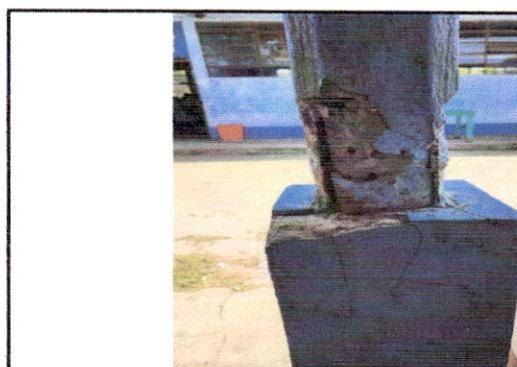
Foto 6: Sellado de grietas y fisuras en muros y columnas de 3 aulas y dirección
