REGISTRO FOTOGRÁFICO			
DEPARTAMENTO:	SANTA ROSA ✓	MUNICIPIO:	CUILAPA ✓
NOMBRE DEL ESTABLECIMIENTO:	EODP EMILIA MEYER ✓	DIRECCIÓN DEL ESTABLECIMIENTO:	1 RA AVENIDA 4-35 ZONA 04. ✓
CÓDIGO DEL ESTABLECIMIENTO:	06-01-0002-42 ✓	FECHA DE LA INSPECCIÓN:	FECHA: 23/10/2023 ✓

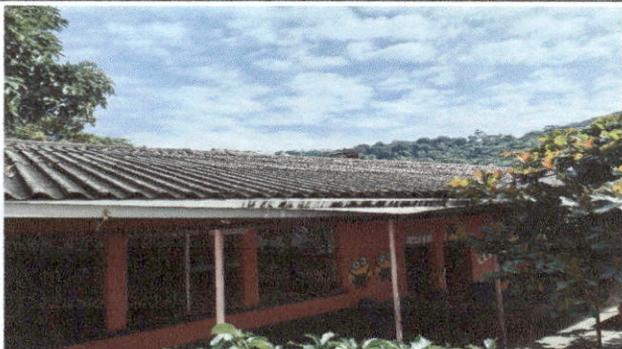
Foto 3: Modulo A, Vista de cubierta de Asbesto Cemento y canal en malas condiciones

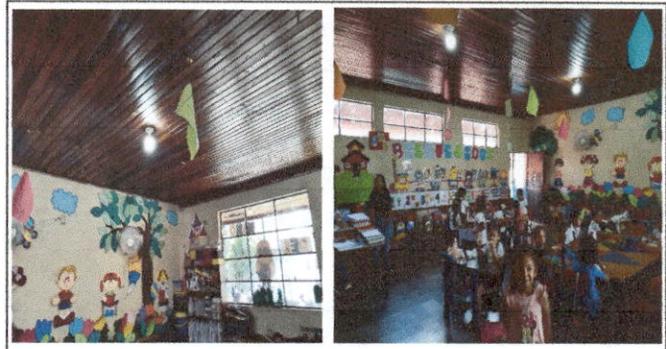
Foto 4: Modulo A vista interna de aula con cielo falso deteriorado por goteras que existen en el techo de Asbesto Cemento.

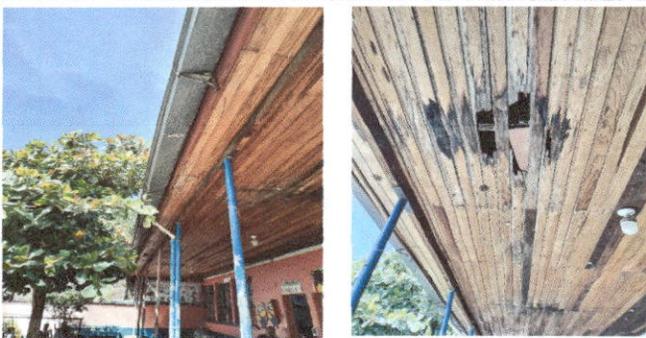
Foto 5: Modulo A Vista de Corredor con cielo falso en pesimas condiciones por goteras existentes.

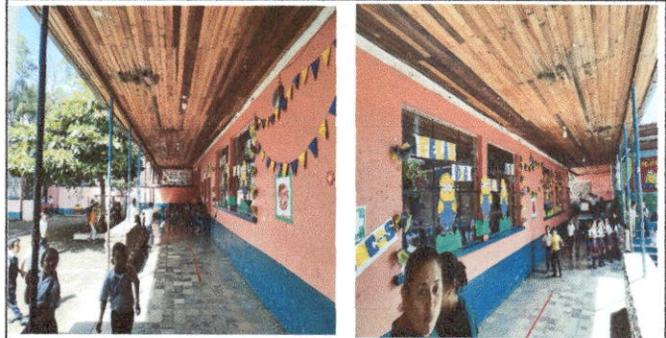
Foto 6: Modulo A Vista de corredor con cielo falso totalmente deteriorado.

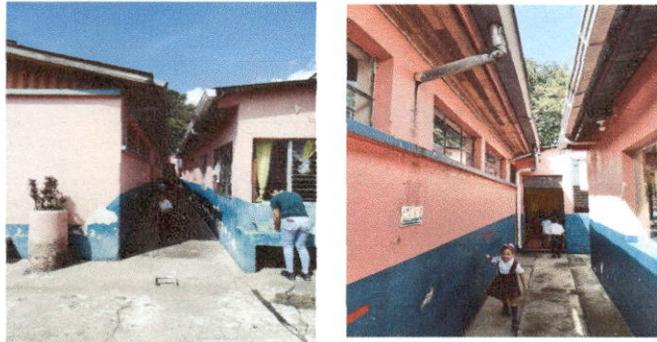
Foto7: .Modulo A vista pasillo lamina de asbesto cemento con cielo falso de madera en malas condiciones

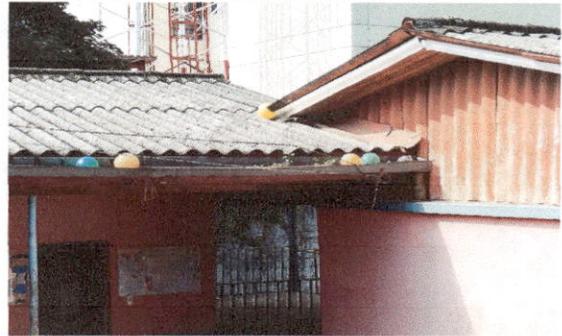
Foto 8: Modulo B Cubierta de Asbesto Cemento en mal estado, se debe de retirar el cielo falso de madera ya en mal estado y se cambiarian las canales existentes ya deterioradas.

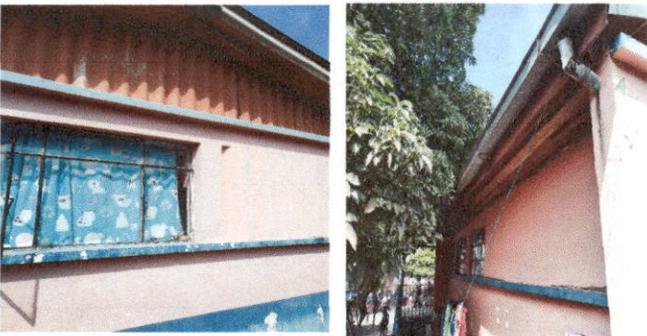
Foto 9: Modulo B vista lateral de cubierta de asbesto.

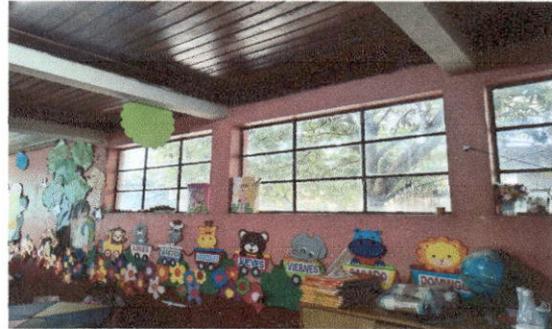
Foto 10: Modulo B vista interna de aula con cielo falso de madera en malas condiciones.

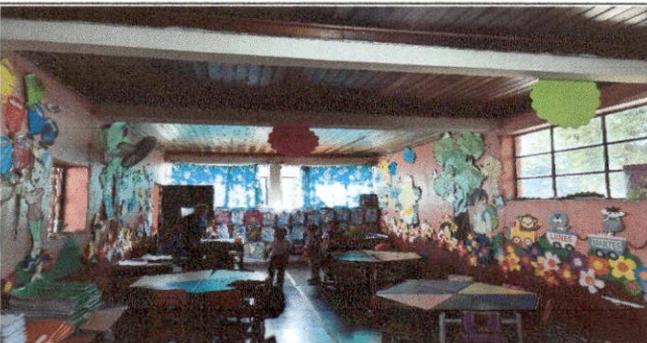
Foto 11: Modulo B Vista interna de aula , se desmnotara el cielo falso y se cambiara la estructura de madera con la cubierta de asbesto .

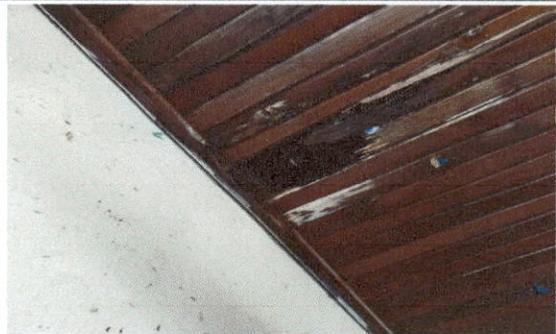
Foto 12: Modulo B Vista interna de aula y cielo falso de madera en mal estado.
