REGISTRO FOTOGRÁFICO DE AVANCE

DEPARTAMENTO:	SANTA ROSA	MUNICIPIO:	BARBERENA
NOMBRE DEL ESTABLECIMIENTO:	EORM	DIRECCIÓN DEL ESTABLECIMIENTO:	ALDEA BUENA VISTA
CÓDIGO DEL ESTABLECIMIENTO:	06-02-0046-43	FECHA DE LA INSPECCIÓN:	21/05/2024

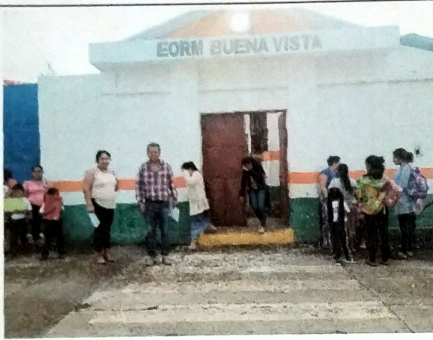
Foto 1: Vista de Ingreso al establecimiento escolar. Con directora del plantel escolar.

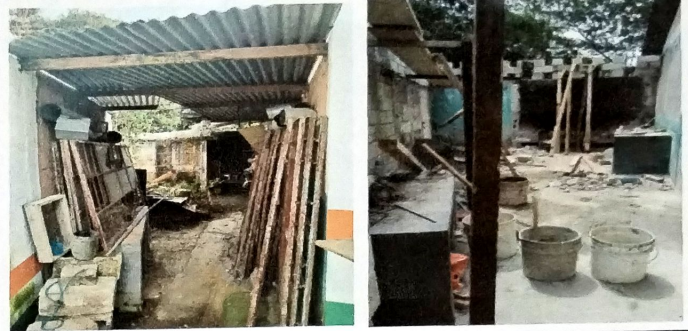
Foto 2: Vista interior del area de cocina done se esta remodelando, al los laterales se puede observar con se tienen los muebles de concreto en etapa de fundicion. Se esta levantadon celosia en pared de fondo.

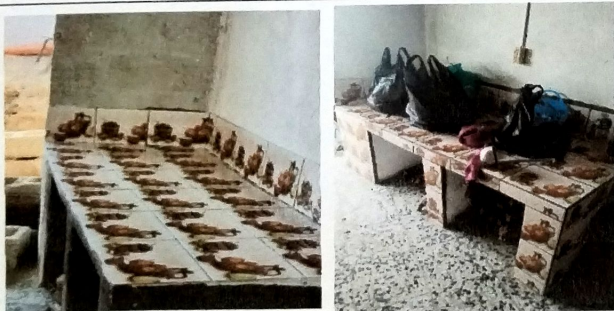
Foto 3: Vista de bases de concreto con aplicacion de azulejo .

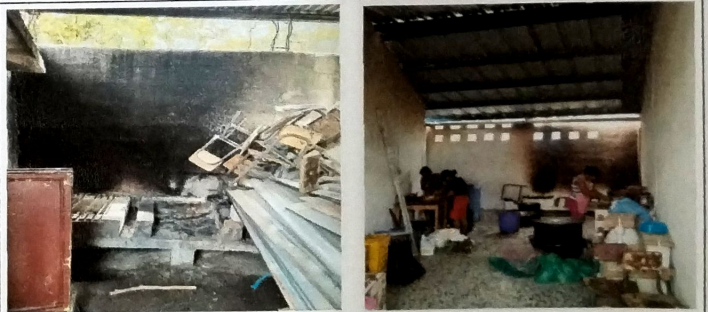
Foto 4: Vista interior de modulo de cocina remozada, con instalacion de piso ceramico, muros con aplicacion de repello + cermido + cubierta de lamina troquelada cal 26 y estructura de metal a base de costanteras.

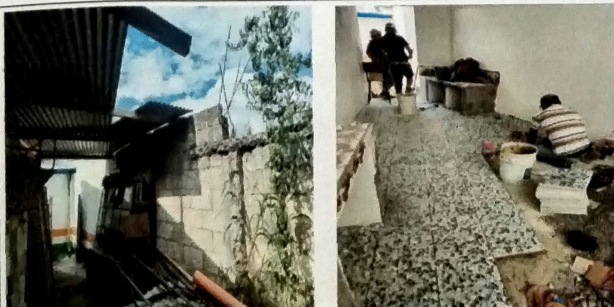
Foto 5: Vista interior de cocina con instalacion de piso de granito

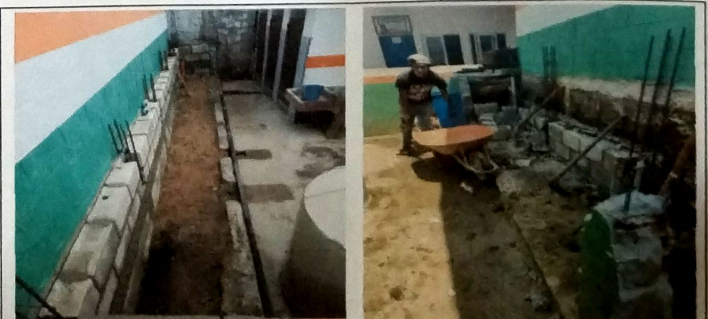
Foto 6: Vista de muro de refuerzo a la par de modulo de aula, vista lateral izquierda y vista lateral derecha.

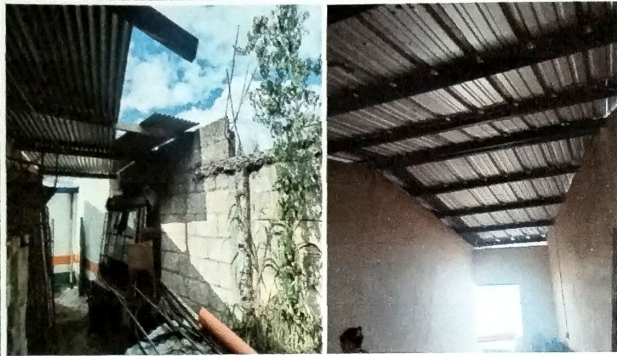
Foto 7: MODULO DE COCINA Vista Interna cubierta de lamina troquelada cal 26 y estructura metalica a base de costaneras. Muros con aplicación de acabado repello + cernido y pintura final.

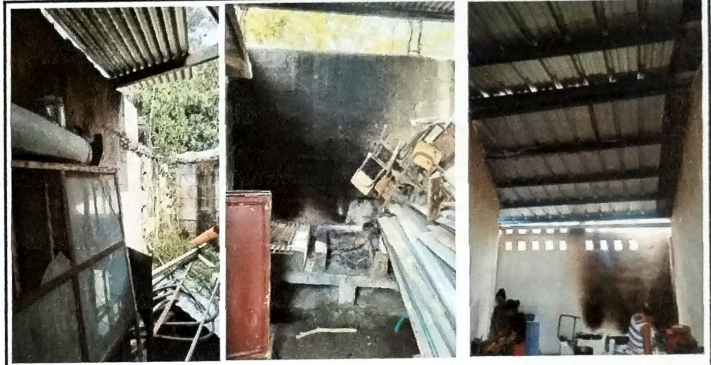
Foto 8: MODULO DE COCINA Vista Interna cubierta de lamina troquelada cal 26 y estructura metalica a base de costaneras. Muros con aplicación de acabado repello + cernido y pintura final.

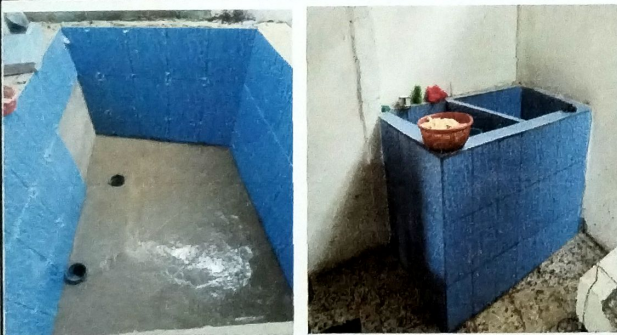
Foto 9: Vista de proceso de ejecución de pila con aplicación de azulejo,

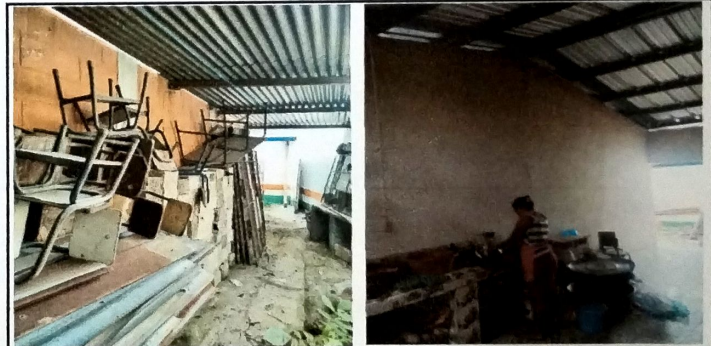
Foto 10: Vista interna de cocina con mueble de concreto y aplicación de azulejo

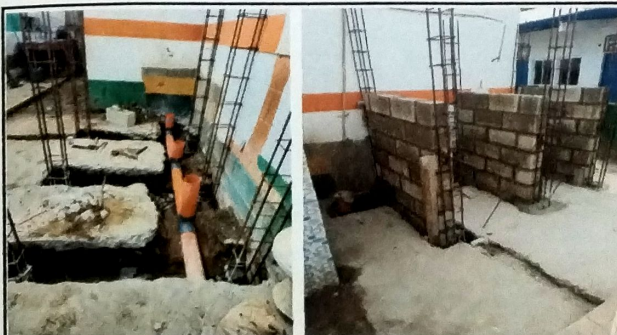
Foto 11: Vista del proceso de modulo de servicios sanitarios, con instalacion de sistema de drenajes.

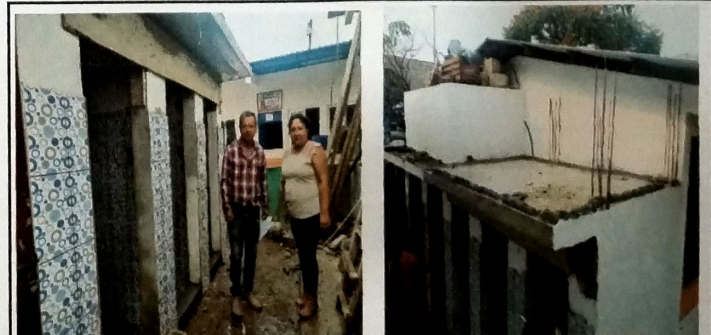
Foto 12: Vista de proceso constructivo de modulo de servicios sanitarios. Aplicacion de azulejo en muros y fraguado de fundicion de losa en servicios sanitarios.
