REGISTRO FOTOGRÁFICO

DEPARTAMENTO:	SANTA ROSA ✓	MUNICIPIO:	BARBERENA ✓
NOMBRE DEL ESTABLECIMIENTO:	EORM ✓	DIRECCIÓN DEL ESTABLECIMIENTO:	ALDEA EL PINO ✓
CÓDIGO DEL ESTABLECIMIENTO:	06-02-0047-43 ✓	FECHA DE LA INSPECCIÓN:	31/10/2023 ✓

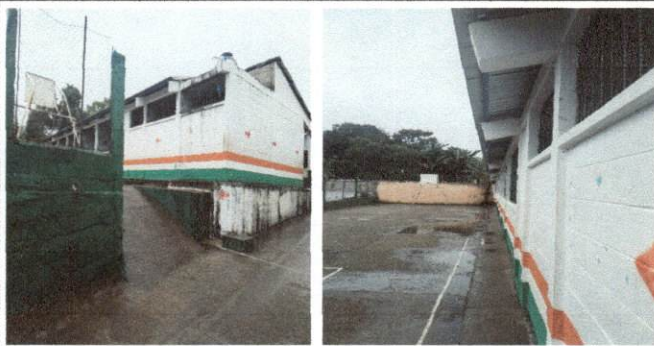
Foto 3: MODULO A AULA instalacion de canal galvanizado

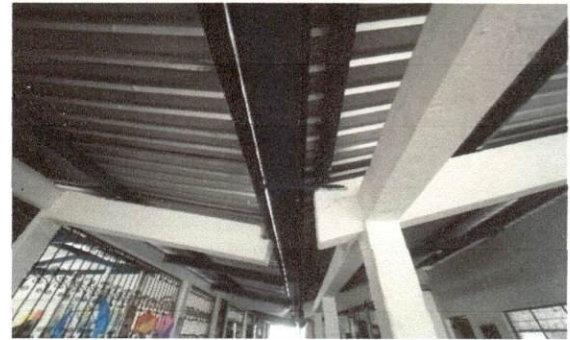
Foto 4: TRABAJOS EXTERIORES, Sutiucion de canal galvanizado

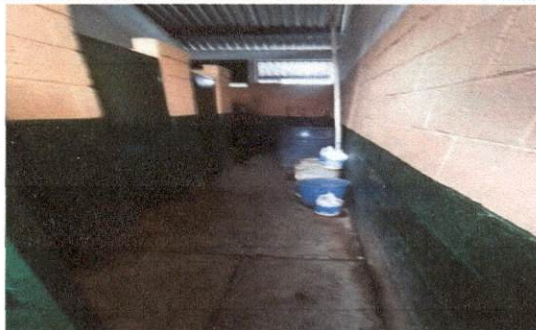
Foto 5: MODUL A Servicios Sanitarios colocar piso ceramico sobre base de concreto, azulejos en modulo de santarios

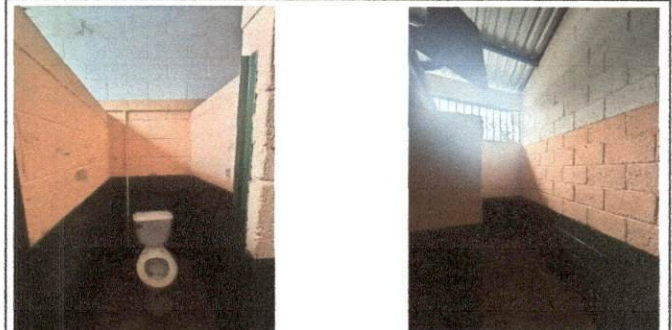
Foto 6: MODULO A SERVICIOS SANITARIOS Instalacion de piso ceramico sobre base de concreto, colocacion de azueljo en modulo de sanitarios.

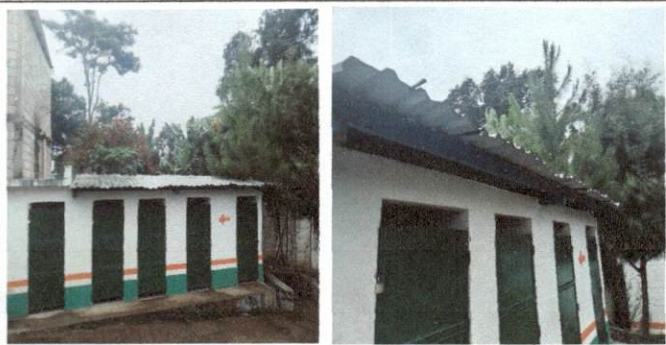
Foto 7: MODULO B Servicios sanitarios, cambio de lamina de zinc y costaneras de metal

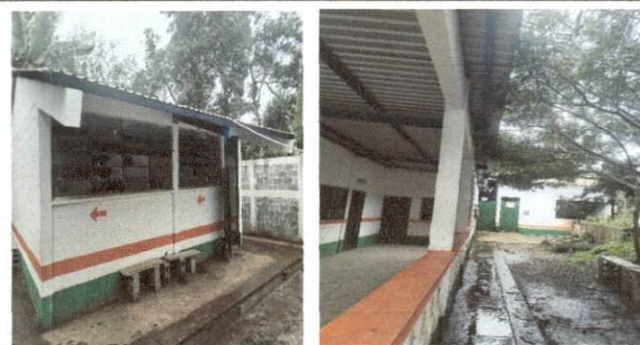
Foto 8: MODULO C de Aula Instalacion de canal de lamina galvanizada. MODULO D Instalacion de Canal galvanizado.

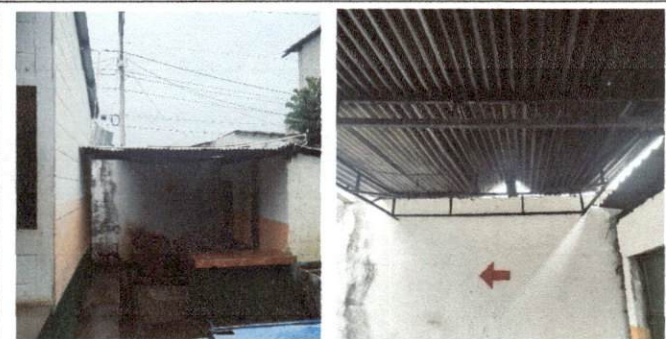
Foto 9: MODULO F de bodega, cambio de estructura de meta y lamina de zinc en mal estado.

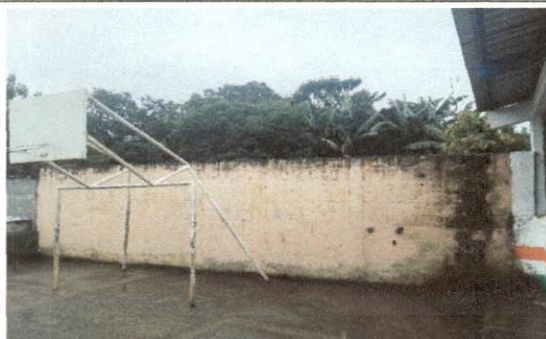
Foto 10: Sustitucion de Muro de block en mal estado, inestable y desplomado.

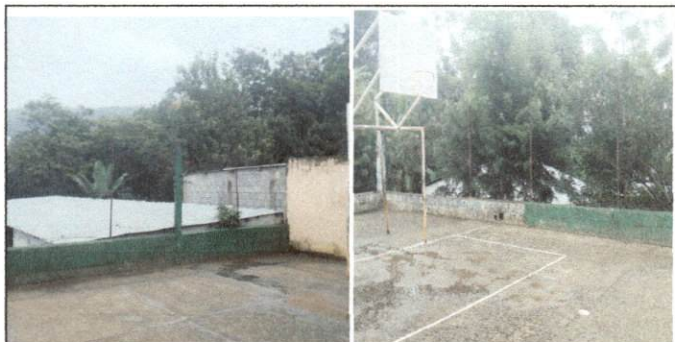
Foto 11: TRABAJOS EXTERIORES Reparacion de muro de block con malla metalica

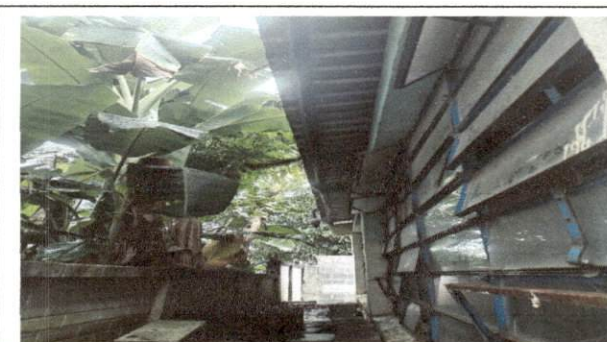
Foto 12: MODULO G AULA Se instalara canal de lamina galvanizada
