**REGISTRO FOTOGRÁFICO
PROGRAMA DE MANTENIMIENTO DE EDIFICIOS ESCOLARES PÚBLICOS**

SITUACIÓN DEFICIENCIAS DETERMINADAS

| NOMBRE DEL ESTABLECIMIENTO: | Escuela Oficial Rural Mixta Ing. Jaime Francisco Arimany Ruiz | DIRECCIÓN DEL ESTABLECIMIENTO: | Colonia Arimany, Barberena, Santa Rosa. |

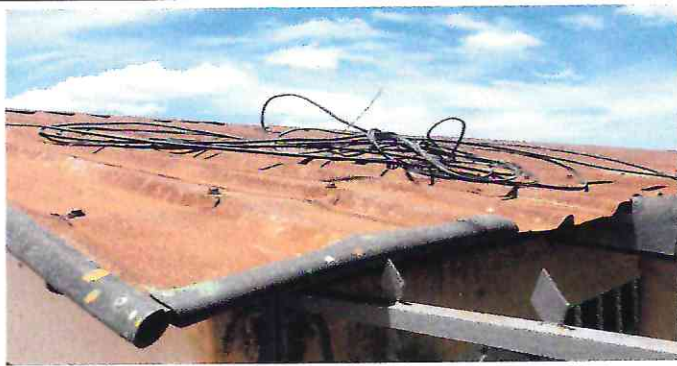
Foto 1: El techo presenta un nivel de corrosión muy alto debido a la exposición al sol y a la lluvia.

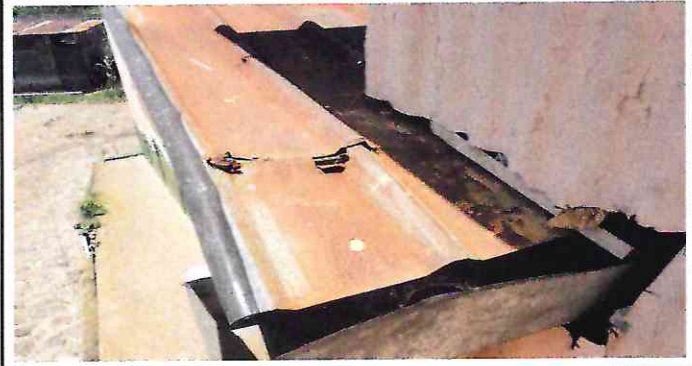
Foto 2: El techo de los módulos presenta muchos agujeros en la superficie lo cual provoca que el agua fluvial se filtre.

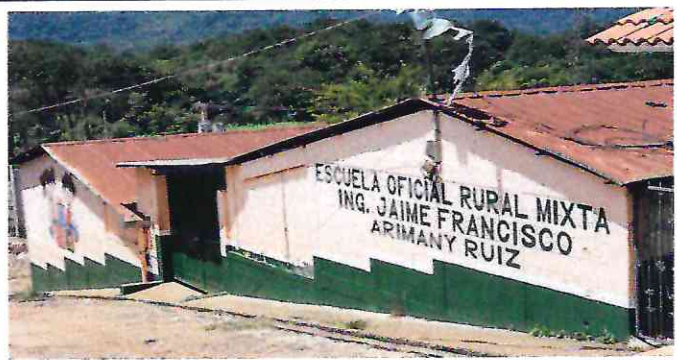
Foto 3: El oxido esta presente en las 5 carreras de lamina de la escuela.

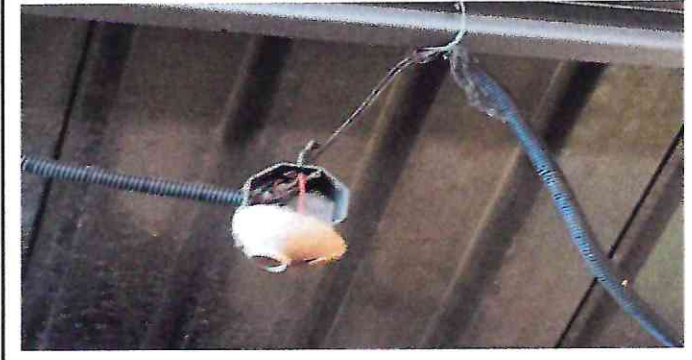
Foto 4: Las conexiones electricas ya no funcionan, lo que ocasiona que la distribución de la corriente electrica no este en todos los salones de la escuela.

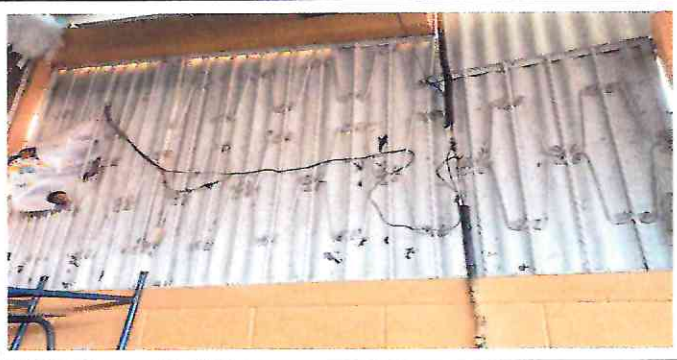
Foto 5: El cableado electrico esta colocado improvisadamente para poder llevar electricidad a algunos salones de la escuela debido a el mal estado de las conexiones electricas.

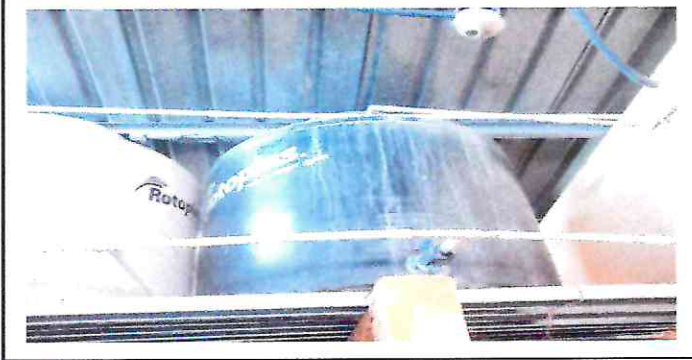
Foto 6: Las sisternas para agua estan deterioradas lo que ocasiona derrame constante de agua evitando que los estudiantes puedan tener agua de manera normal.
