REGISTRO FOTOGRÁFICO DE AVANCE

DEPARTAMENTO:	SANTA ROSA	MUNICIPIO:	SANTA ROSA DE LIMA
NOMBRE DEL ESTABLECIMIENTO:	EORM	DIRECCIÓN DEL ESTABLECIMIENTO:	CASERIO SABANA LARGA
CÓDIGO DEL ESTABLECIMIENTO:	06-03-0008-43	FECHA DE LA INSPECCIÓN:	11/04/2024

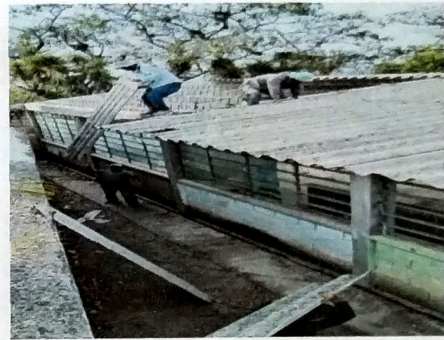
Foto 2: MODULO A Vista de desmontaje de cubierta de asbesto.

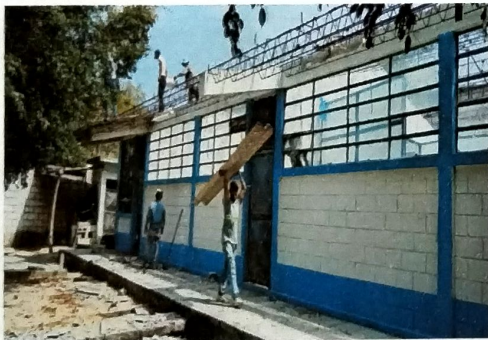
Foto 3: MODULO A vista de estructura ya con cubierta de asebesto desmontada.

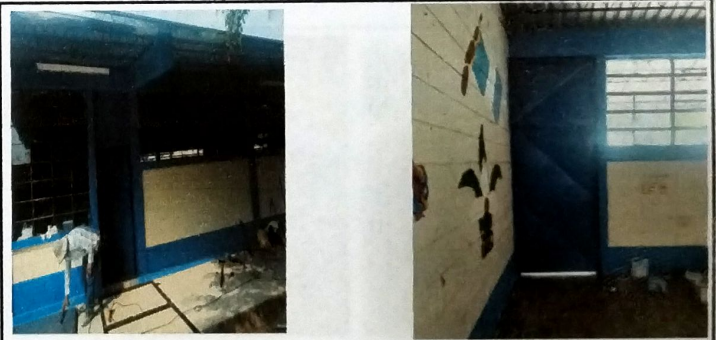
Foto 4: MODULO A Vista de mantenimiento a puertas de metal de aulas.

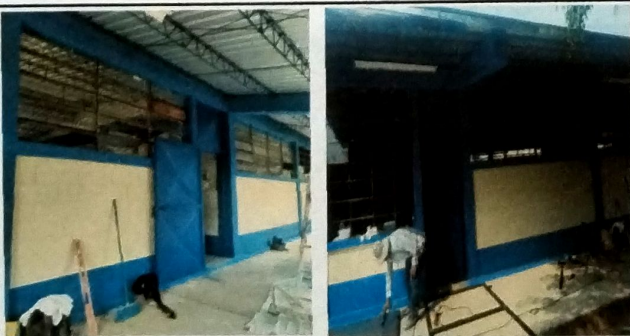
Foto 5: MODULO A Vista de mantenimiento a puertas de metal de aulas.

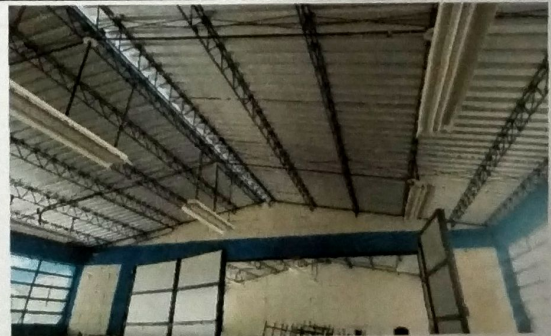
Foto 6: MODULO A Vista interior de aula con mantenimiento de estructura a base de Joist y cubierta de lamina troquelada cal 26.

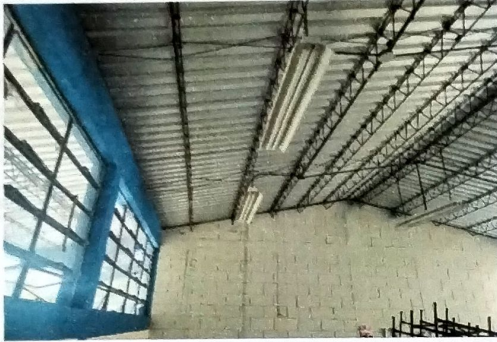
Foto 7: MODULO A Vista interior de aula donde se dio mantenimiento a estructura de metal a base de Joist.

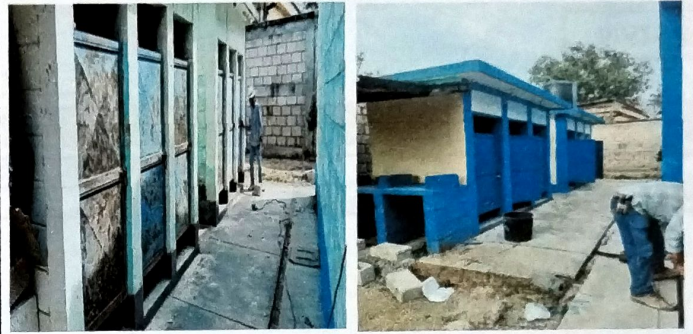
Foto 8: MODULO SERVICIOS SANITARIOS mantenimiento de puertas de metal y pintura de modulo.

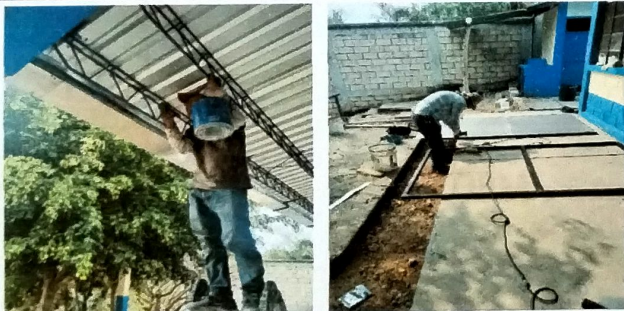
Foto 9: VISTA de Mantenimiento a Josit y fabricacion de porton de metal

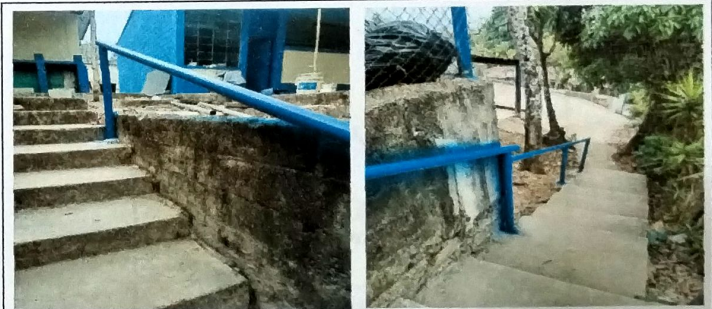
Foto 10: VISTA DE BARANDA METALICA en gradas existentes.

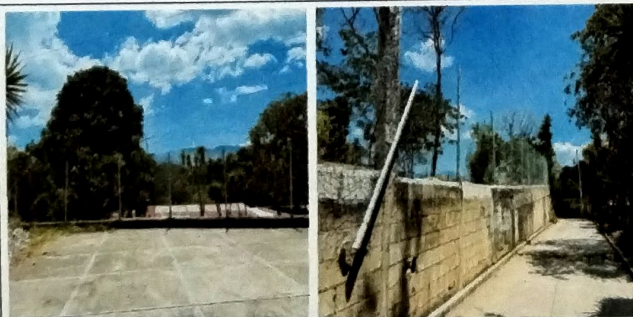
Foto 11: TRABAJOS EXTERIORES Vista de muro perimetral a base de bloc y malla metalica

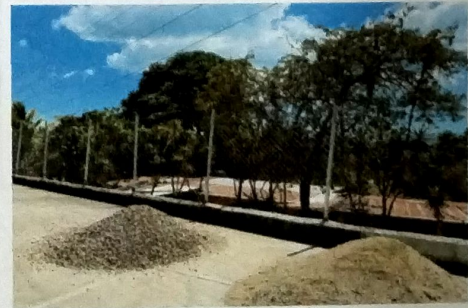
Foto 12: TRABAJOS EXTERIORES Vista de muro perimetral a base de bloc y malla metalica
