| REGISTRO FOTOGRÁFICO DE AVANCE | | | |
| DEPARTAMENTO: | SANTA ROSA | MUNICIPIO: | SANTA ROSA DE LIMA |
| NOMBRE DEL ESTABLECIMIENTO: | EORM | DIRECCIÓN DEL ESTABLECIMIENTO: | ALDEA SAN JOSE RINCONCITO |
| CÓDIGO DEL ESTABLECIMIENTO: | 06-03-0091-43 | FECHA DE LA INSPECCIÓN: | 12/04/2024 |

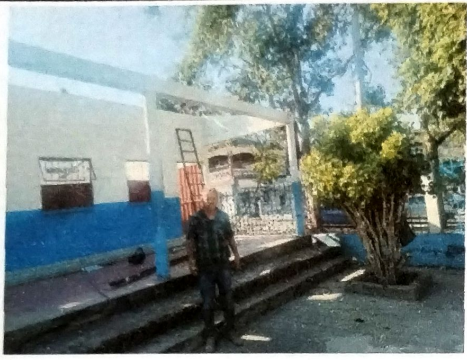
| REGISTRO FOTOGRÁFICO DE AVANCE | | | |
|---|---|---|---|
| <p>Foto 1: MODULO B AULA Vista Desmontaje de estructura en mal estado</p> | | <p>Foto 2: MODULO B Colocacion de Vigas de metal en sentido transversal.</p> | |

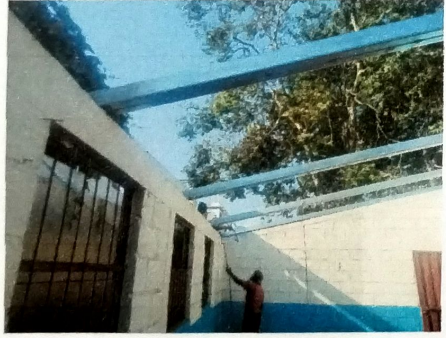
| REGISTRO FOTOGRÁFICO DE AVANCE | | | |
|---|---|---|---|
| <p>Foto 3: MODULO B Vista interior de aula con instalacion de vigas de metal de seccion cuadrada colocadas a lo ancho del modulo.</p> | | <p>Foto 4: MODULO B Vista interior de aula con instalacion de vigas de metal de seccion cuadrada colocadas a lo ancho del modulo</p> | |

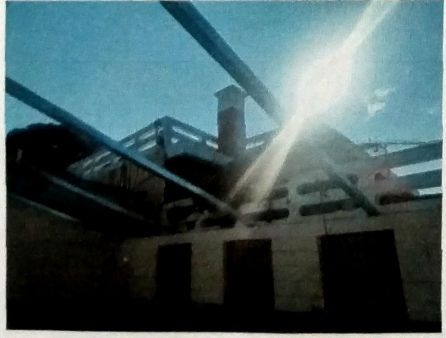
| REGISTRO FOTOGRÁFICO DE AVANCE | | | |
|---|---|---|---|
| <p>Foto 5: MODULO B Vista muro de fondo con colocacion de vigas de metal de seccion cuadrada.colocadas a lo ancho del modulo</p> | | <p>Foto 6: MODULO B Vista muro laterol izquierdo con colocacion de vigas principales de metal de seccion cuadrada, colocadas a lo ancho del modulo</p> | |

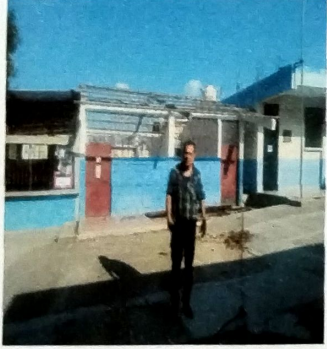
| <p>Foto 9: MODULO C Vista Frontal desmontaje de lamina de zinc en mal estado.</p> | | <p>Foto 10: MODULO C Vista Posterior desmontaje de lamina de zinc en mal estado.</p> | |

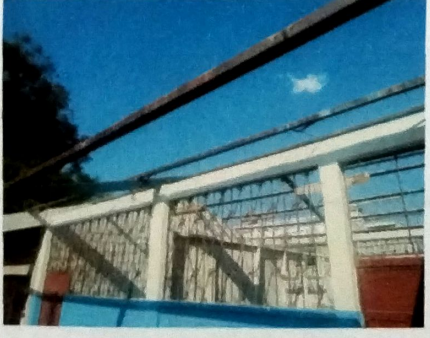
| <p>Foto 11: MODULO C Vista Frontal desmontaje de lamina de zinc en mal estado.</p> | | <p>Foto 12: MODULO C Vista Frontal desmontaje de lamina de zinc en mal estado.</p> | |
