**REGISTRO FOTOGRÁFICO  
PROGRAMA DE MANTENIMIENTO DE EDIFICIOS ESCOLARES PÚBLICOS**

PRA-FOR-123  
Versión 1

| NOMBRE DEL ESTABLECIMIENTO: | Escuela Oficial Rural Mixta | DIRECCIÓN DEL ESTABLECIMIENTO: | Aldoa Las Marías |
| CÓDIGO DEL ESTABLECIMIENTO: | 06-04-0012-43 | FECHA: | |

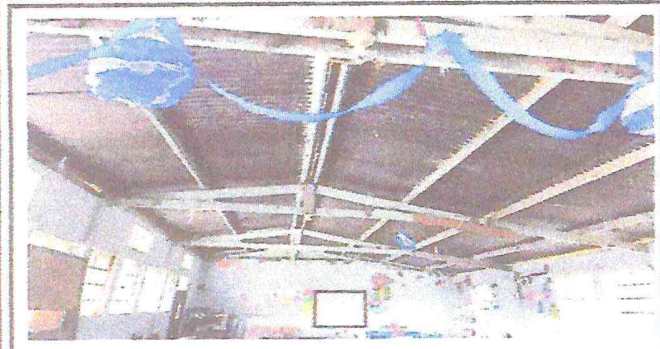
Foto 1: Cambio de vigas de madera del aula

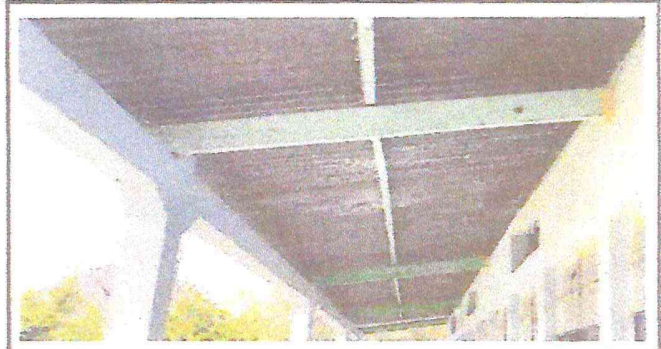
Foto 2: Cambio de vigas de madera del corredor

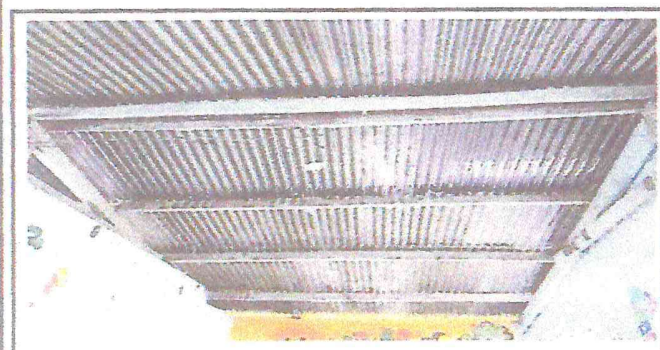
Foto 3: Cambio de lámina de las aulas

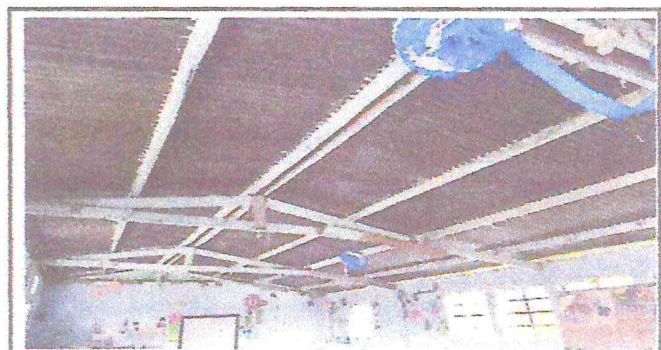
Foto 4: Cambio de lámina de las aulas
