**REGISTRO FOTOGRÁFICO
PROGRAMA DE MANTENIMIENTO DE EDIFICIOS ESCOLARES PÚBLICOS**

Ministerio de Educación
GUATEMALA

DEPARTAMENTO:	Santa Rosa	MUNICIPIO:	Casillas
NOMBRE DEL ESTABLECIMIENTO:	Escuela Oficial Rural Mixta	DIRECCIÓN DEL ESTABLECIMIENTO:	Barrio La Cruz, Aldea Ayarza
CÓDIGO DEL ESTABLECIMIENTO:	06-04-0015-43	FECHA:	23 de Septiembre de 2024

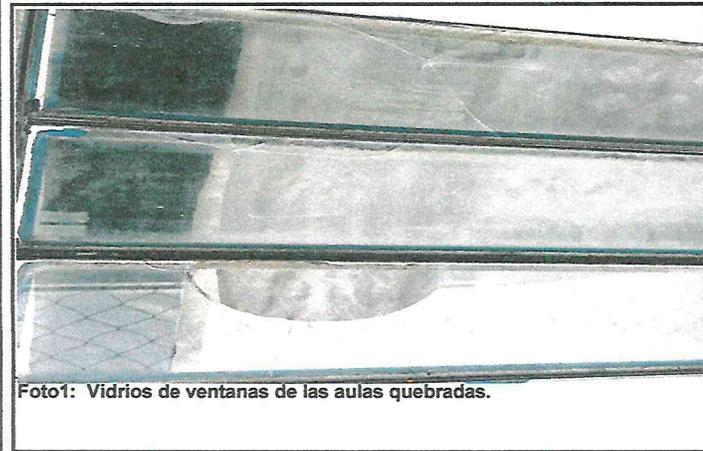
Foto 1: Vidrios de ventanas de las aulas quebradas.

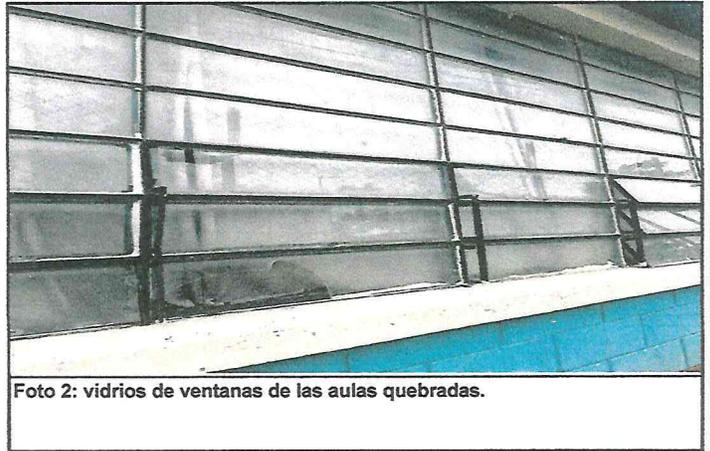
Foto 2: vidrios de ventanas de las aulas quebradas.

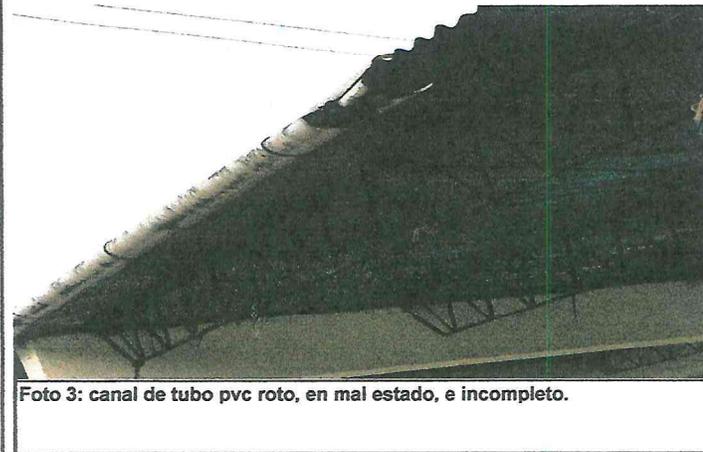
Foto 3: canal de tubo pvc roto, en mal estado, e incompleto.

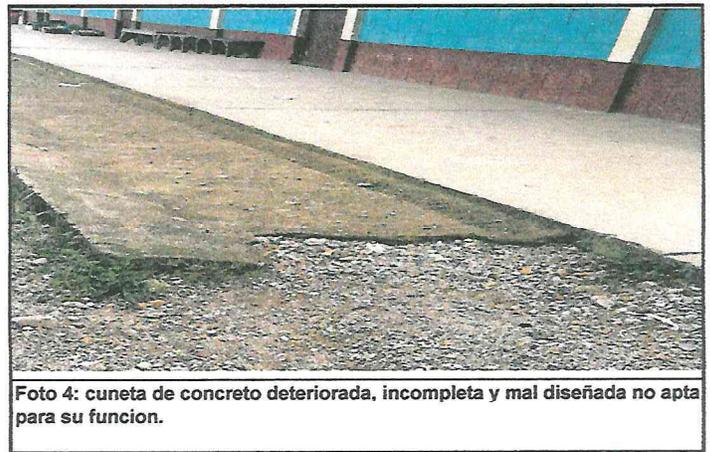
Foto 4: cuneta de concreto deteriorada, incompleta y mal diseñada no apta para su funcion.

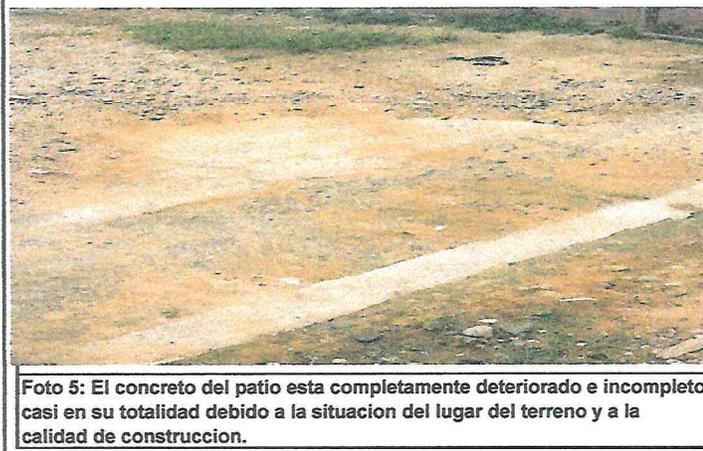
Foto 5: El concreto del patio esta completamente deteriorado e incompleto casi en su totalidad debido a la situacion del lugar del terreno y a la calidad de construccion.

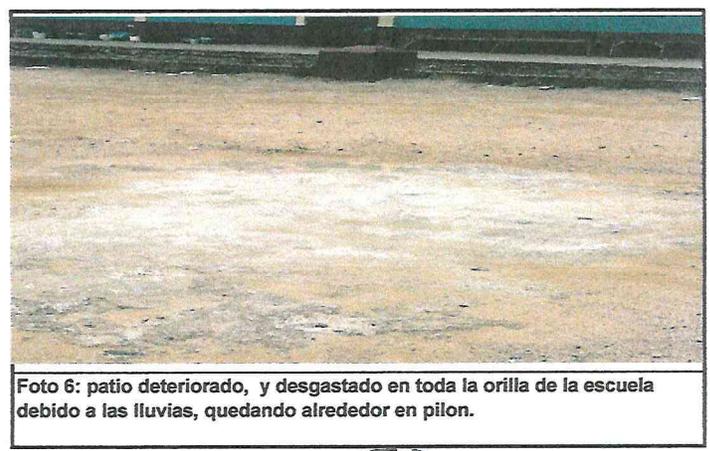
Foto 6: patio deteriorado, y desgastado en toda la orilla de la escuela debido a las lluvias, quedando alrededor en pilon.
