REGISTRO FOTOGRÁFICO  
PROGRAMA DE MANTENIMIENTO DE EDIFICIOS ESCOLARES PÚBLICOS

Ministerio de Educación  
Guatemala

DEPARTAMENTO:	Santa Rosa	MUNICIPIO:	Casillas
NOMBRE DEL ESTABLECIMIENTO:	Escuela Oficial Rural Mixta	DIRECCIÓN DEL ESTABLECIMIENTO:	Caserío Cañalitos aldea Ayarza
CÓDIGO DEL ESTABLECIMIENTO:	06-04-0019-43	FECHA:

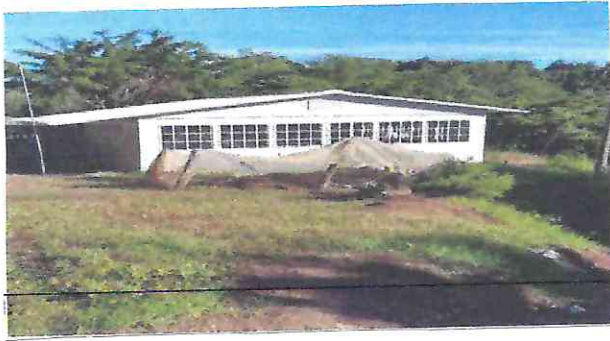
Foto 1:  
Ingreso a la escuela sin portón

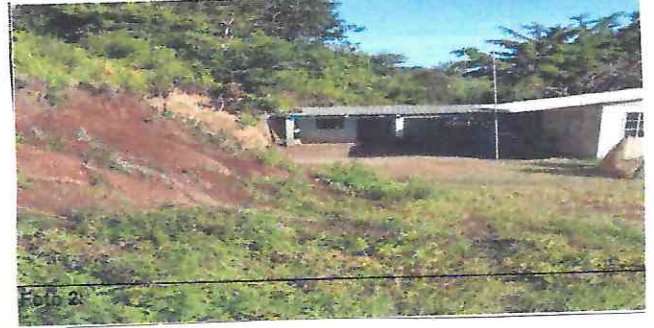
Foto 2:  
lado izquierdo propenso a derrumbes

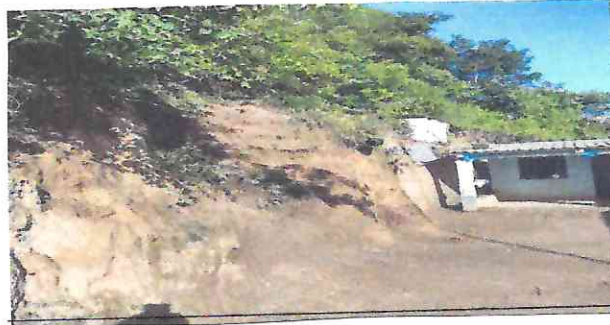
Foto 3:  
Peña a un costado de la escuela

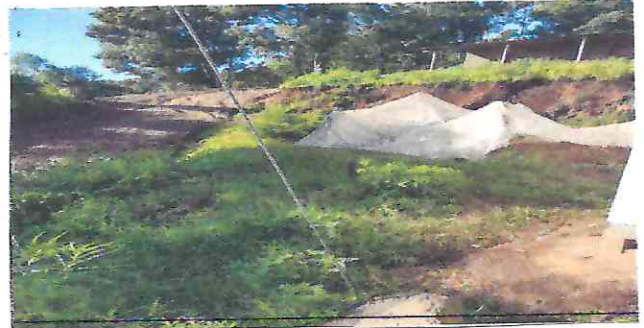
Foto 4:  
Sanjón al costado derecho de la escuela

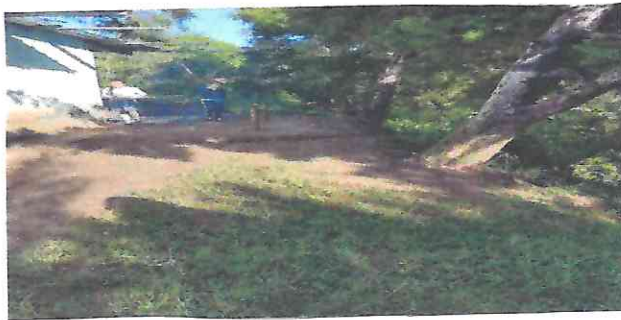
Foto 5:  
Costado derecho con derrumbe

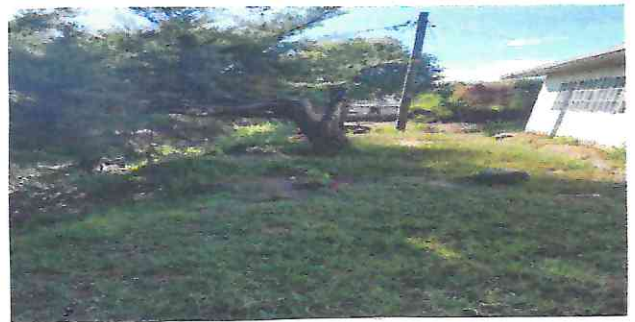
Foto 6:  
parte trasera a un costado de los baños
