SITUACIÓN DEFICIENCIAS DETERMINADAS

| DEPARTAMENTO: | Santa Rosa | MUNICIPIO: | Casillas |
| NOMBRE DEL ESTABLECIMIENTO: | EOUM | DIRECCIÓN DEL ESTABLECIMIENTO: | Barrio La Flores |
| CÓDIGO DEL ESTABLECIMIENTO: | 06-04-0100-43 | FECHA: | |

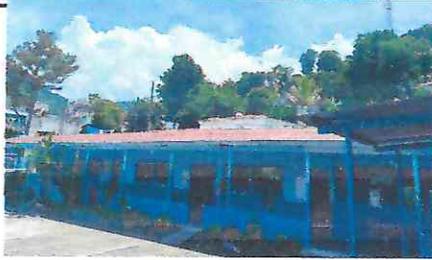
Foto1: Sustitución de lámina por lámina troquelada en 4 salones y baños.

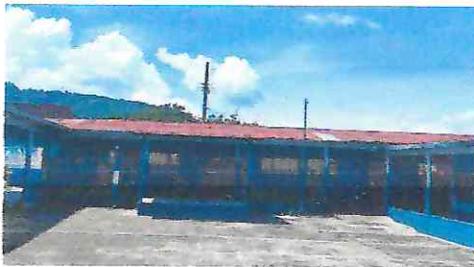
Foto 3: Sustitución de lámina por lámina troquelada en 3 salones

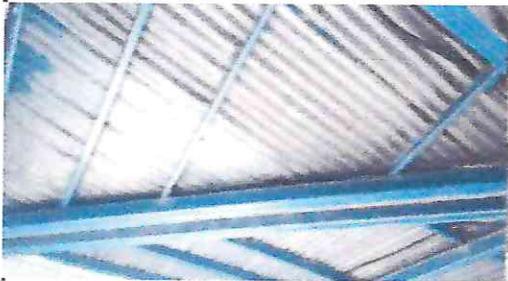
Foto 5: Sustitución de lámina por lámina troquelada en la entrada cerca de la Dirección.

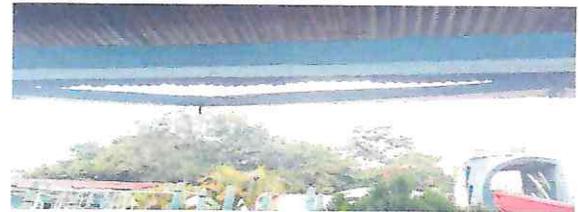
Foto 6: Sustitución de canal de metal.

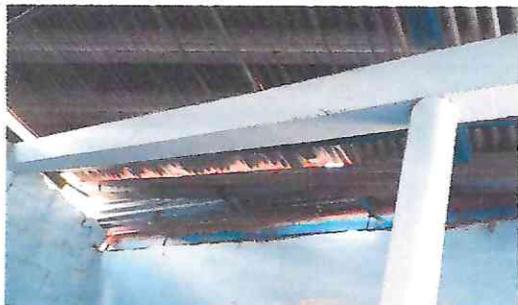
Foto1: Sustitución de canal de metal
