**REGISTRO FOTOGRÁFICO
PROGRAMA DE MANTENIMIENTO DE EDIFICIOS ESCOLARES PÚBLICOS**

PRA-FOR-123
Versión 1

DEPARTAMENTO:	Santa Rosa	MUNICIPIO:	Casillas
NOMBRE DEL ESTABLECIMIENTO:	Escuela Oficial Rural Mixta	DIRECCIÓN DEL ESTABLECIMIENTO:	Aldea Corralitos, Casillas, Santa Rosa
CÓDIGO DEL ESTABLECIMIENTO:	06-04-0108-43	FECHA:

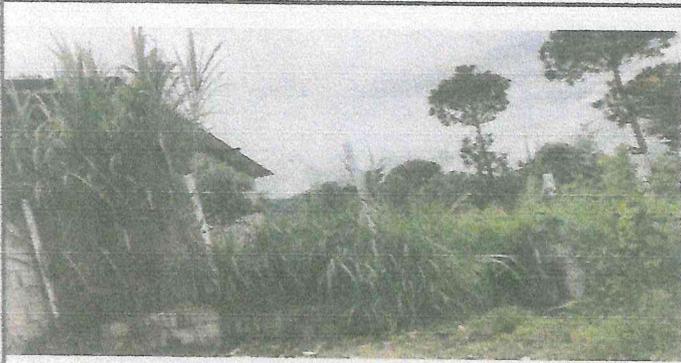
Foto 1: Sustitución de muro perimetral de malla por muro perimetral de block

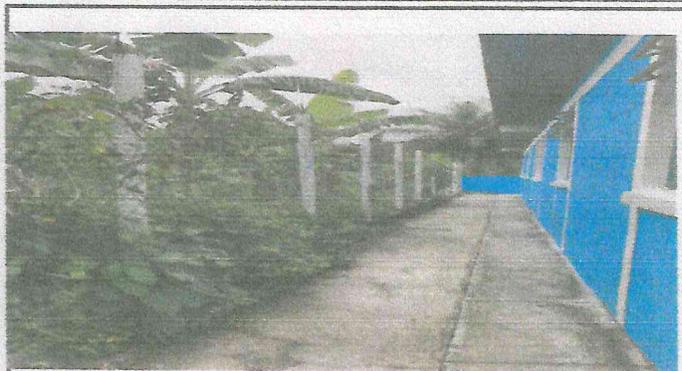
Foto 2: Sustitución de muro perimetral de malla por muro perimetral de block

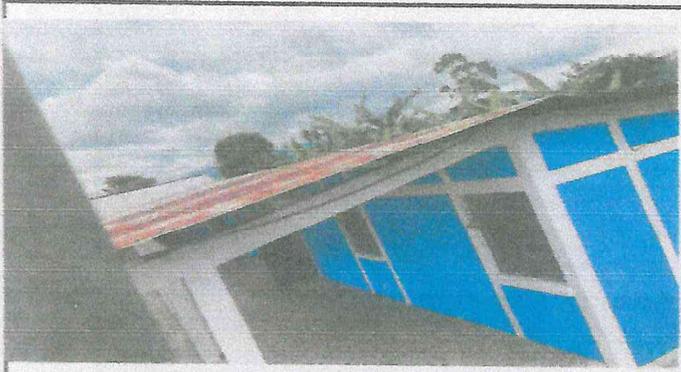
Foto 3: Sustitución de lámina por lámina troquelada

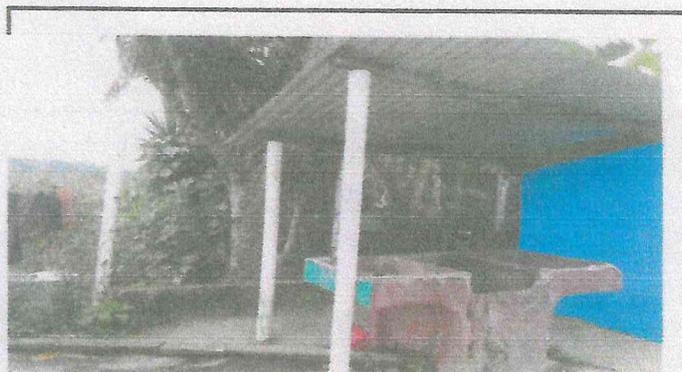
Foto 4: Sustitución de pila por tanque con lavadero

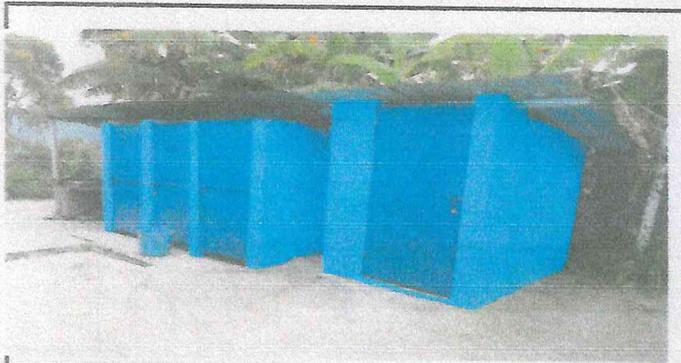
Foto 5: Sustitución de inodoro

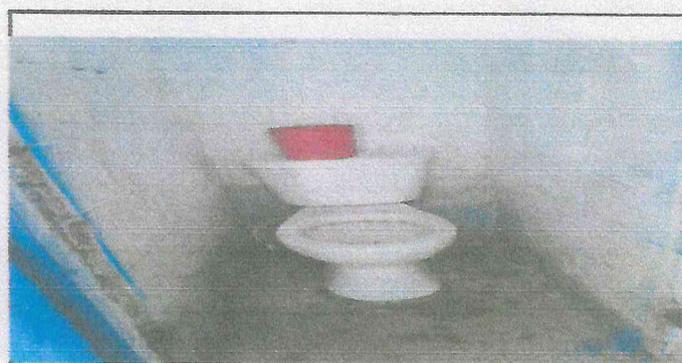
Foto 6: Sustitución de inodoro
