SITUACIÓN DEFICIENCIAS DETERMINADAS

DEPARTAMENTO:	Santa Rosa	MUNICIPIO:	Casillas
NOMBRE DEL ESTABLECIMIENTO:	Escuela Oficial Rural Mixta	DIRECCIÓN DEL ESTABLECIMIENTO:	Aldea San Juan Talpetate
CÓDIGO DEL ESTABLECIMIENTO:	06-04-0111-43	FECHA:	4/09/2024

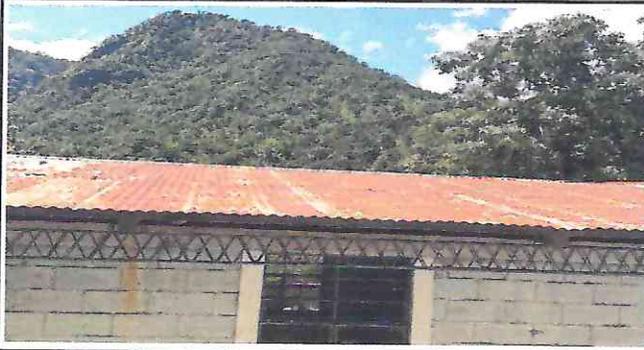
Foto 1: Se muestra el estado de la lamina de todas las aulas.

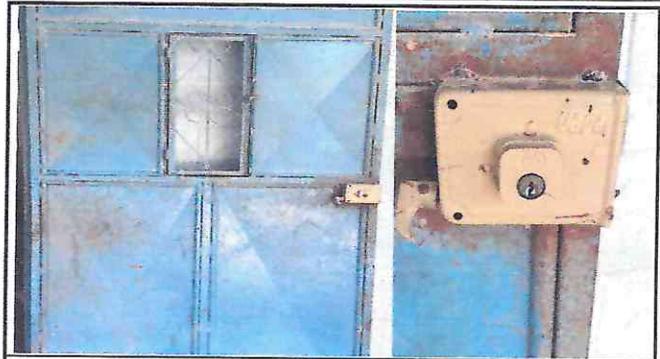
Foto 2: Puertas de metal en mal estado y chapas inservibles.

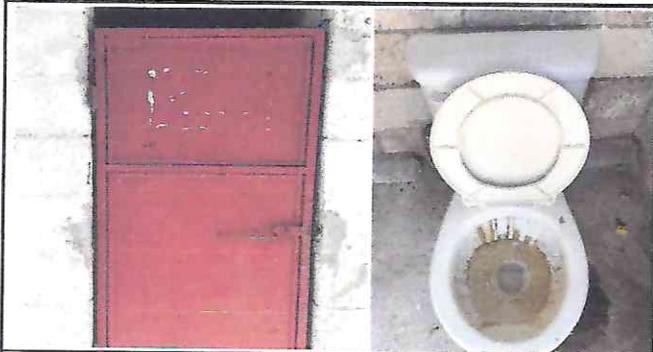
Foto 3: Puerta de Sanitario en completo deterioro al igual que la taza del sanitario

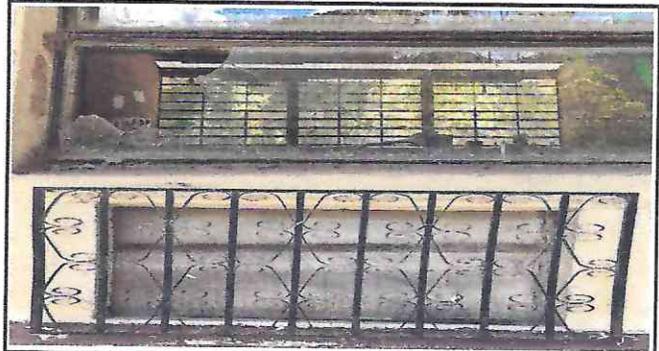
Foto 4: Vidrios rotos y ventanas no existen al igual que balcones en mal estado.

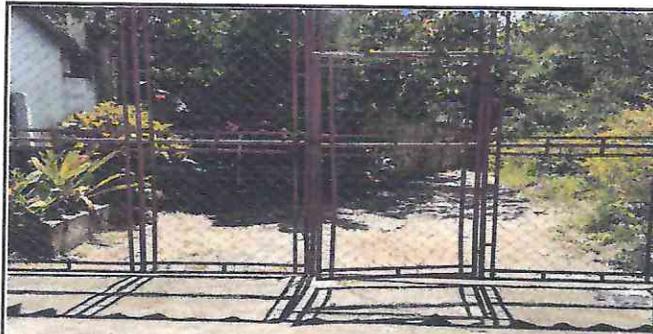
Foto 5: Porton e cuatro hojas inservible necesita mantenimiento y reparación

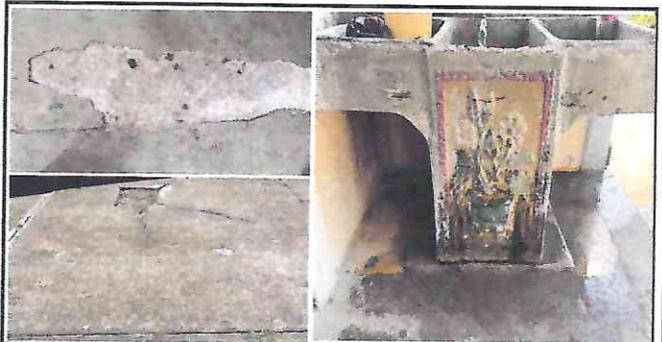
Foto 6: Piso de cemento liquido de aula inservible, piso de concreto de patio en mal estado y pila con gran deterioro.
