SITUACIÓN DEFICIENCIAS DETERMINADAS PREVIO DURANTE POSTERIOR

DEPARTAMENTO:	Santa Rosa	MUNICIPIO:	Casillas
NOMBRE DEL ESTABLECIMIENTO:	Escuela Oficial Rural Mixta	DIRECCIÓN DEL ESTABLECIMIENTO:	El durazno
CÓDIGO DEL ESTABLECIMIENTO:	06-04-0120-43	FECHA:

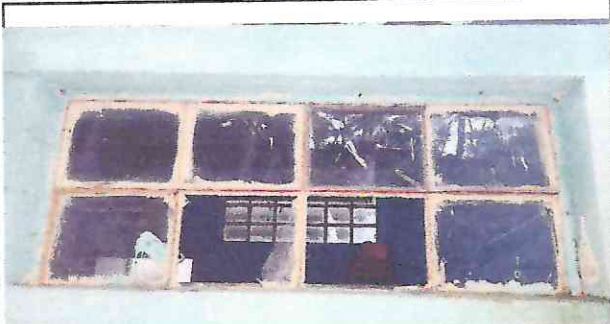
Foto 1: venetanas dañadas

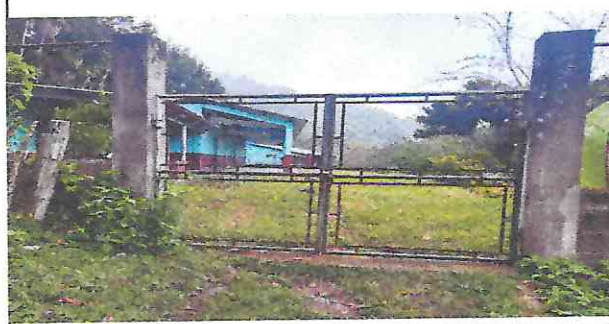
Foto 2: malla dañada del porton

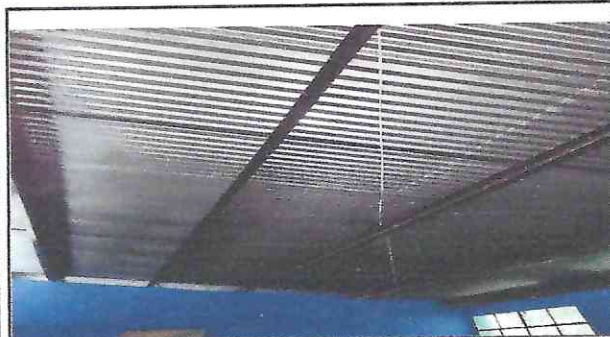
Foto 3: cableado de sistema electro en malas condiciones

Observación: la escuela necesita balcones que sirvan para proteger los elementos de los niños y el sistema eléctrico está en muy malas condiciones

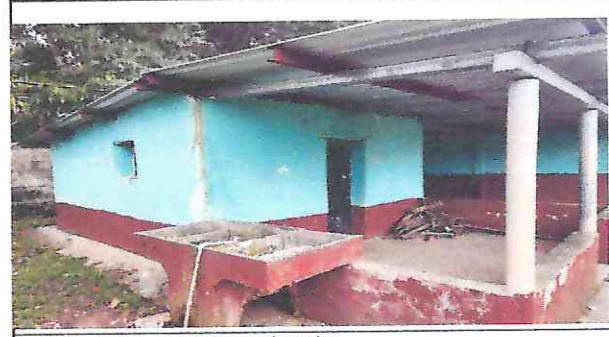
Foto 4: pila en mal estado y no hay piso

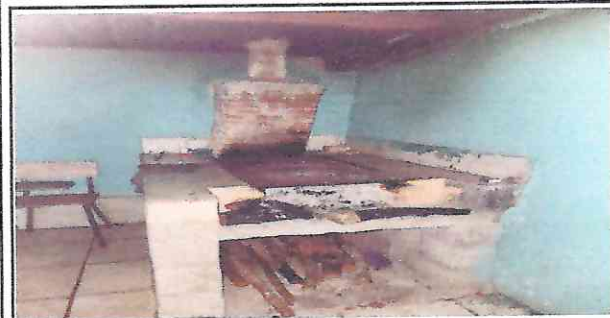
Foto 5: chimenea en malas condiciones

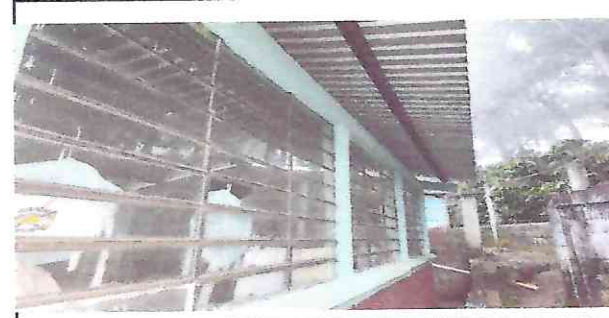
Foto 6: vidrios rotos por falta de balcones
