SITUACIÓN DEFICIENCIAS DETERMINADAS      PREVIO       DURANTE       POSTERIOR

DEPARTAMENTO:	Santa Rosa	MUNICIPIO:	Oratorio
NOMBRE DEL ESTABLECIMIENTO:	Escuela Oficial Rural Mixta	DIRECCIÓN DEL ESTABLECIMIENTO:	Aldea Los Achiotés
CÓDIGO DEL ESTABLECIMIENTO:	06-06-0147-43	FECHA:	04 de septiembre de 2024

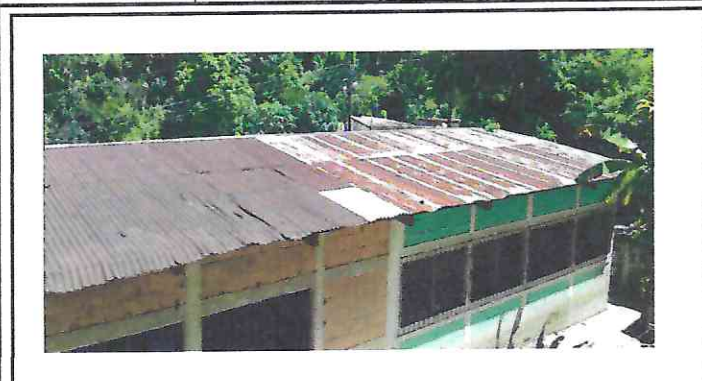
Foto 1: Sustitución de lamina canalada por lamina troquelada

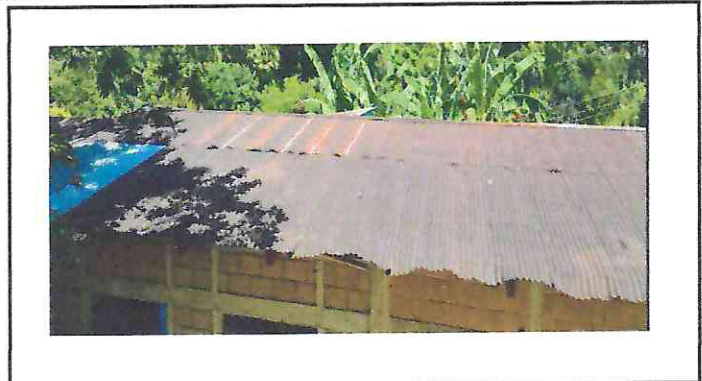
Foto 2: Sustitución de lamina canalada por lamina troquelada

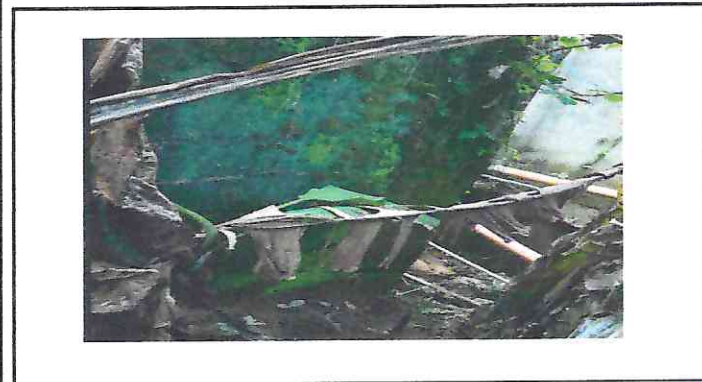
Foto 3: Reparacion de muro perimetral de block con tubo hg y malla galcanizada, soleras intermedias y columnas.

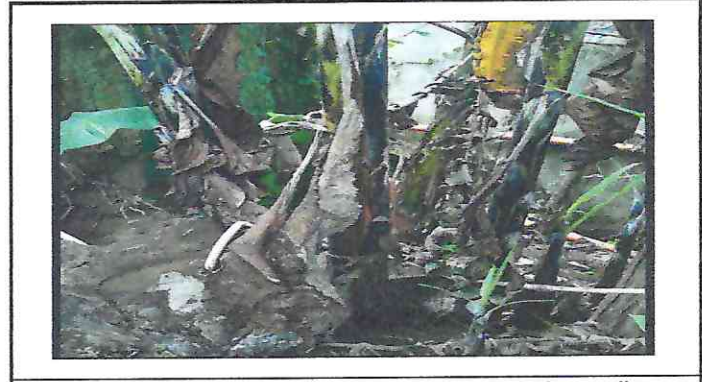
Foto 4: Reparacion de muro perimetral de block con tubo hg y malla galcanizada, soleras intermedias y columnas.

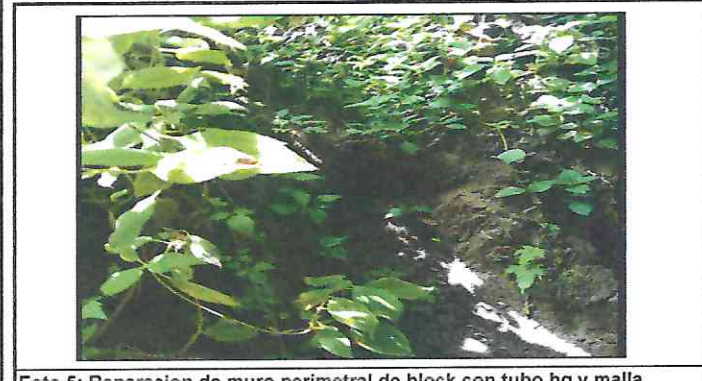
Foto 5: Reparacion de muro perimetral de block con tubo hg y malla galcanizada, soleras intermedias y columnas.

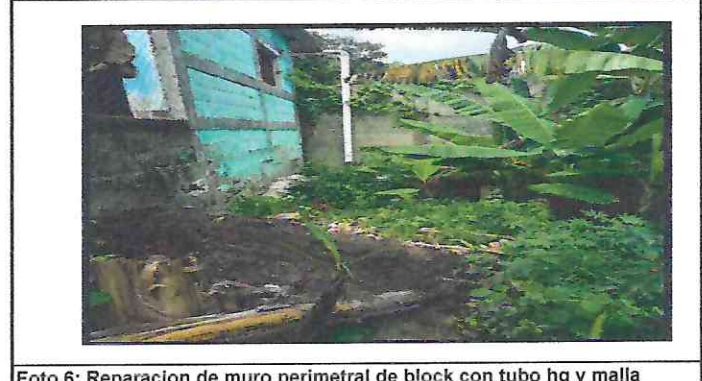
Foto 6: Reparacion de muro perimetral de block con tubo hg y malla galcanizada, soleras intermedias y columnas.
