SITUACIÓN DEFICIENCIAS DETERMINADAS

DEPARTAMENTO:	Santa Rosa	MUNICIPIO:	Oratorio
NOMBRE DEL ESTABLECIMIENTO:	Escuela Oficial Rural Mixta, aldea La Canoa	DIRECCIÓN DEL ESTABLECIMIENTO:	Aldea La Canoa, Oratorio, Santa Rosa
CÓDIGO DEL ESTABLECIMIENTO:	06.06.0153-43	FECHA:

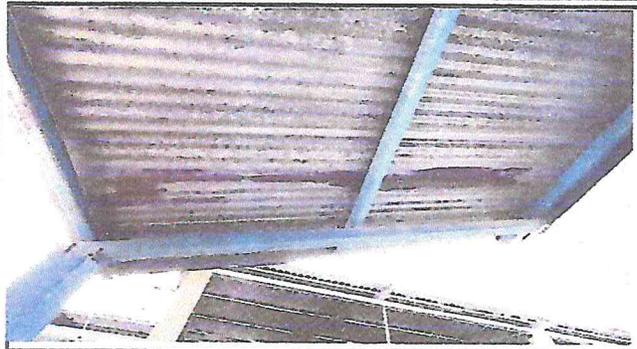
Foto 1: Sustitución de lámina, por lámina, por lámina troquelada

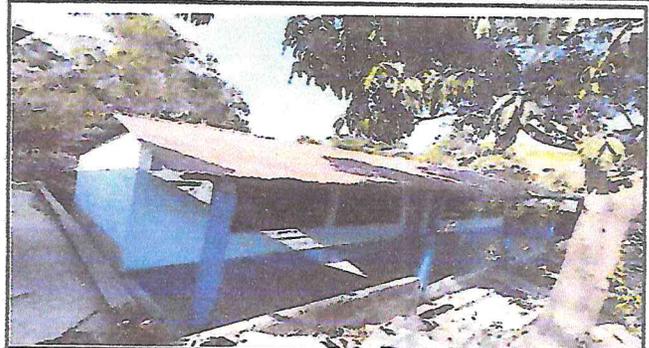
Foto 2: Sustitución de lámina, por lámina troquelada

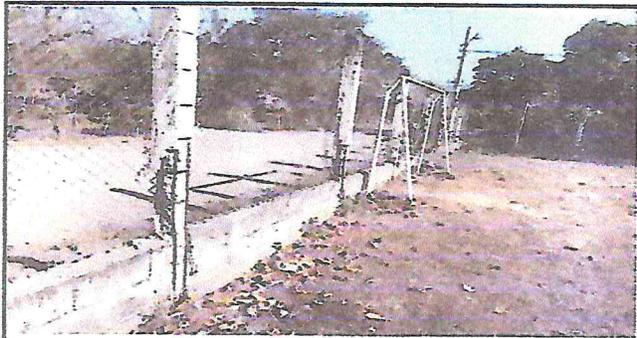
Foto 3: Reparación de muro perimetral block con tubo hg y malla galvanizada

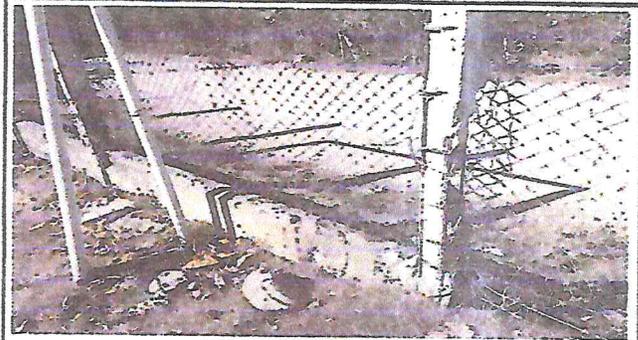
Fotom 4: Reparación de muro perimetral block con tubo hg y malla galvanizada

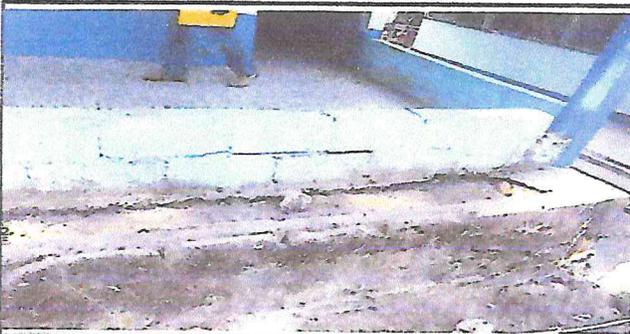
Foto 5: Sustitución de piso de granito

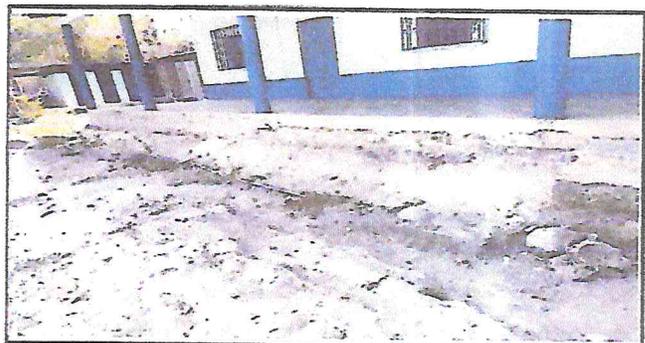
Foto 6: Reparación de banqueta de concreto

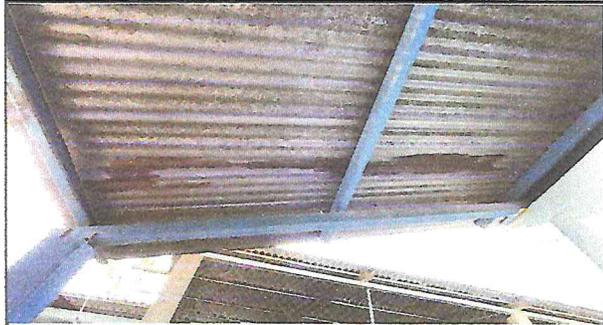
Foto1: Lámina de aula en mal estado

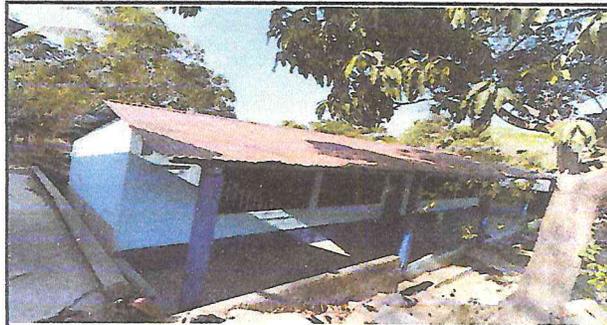
Foto 2: Lámina de aula

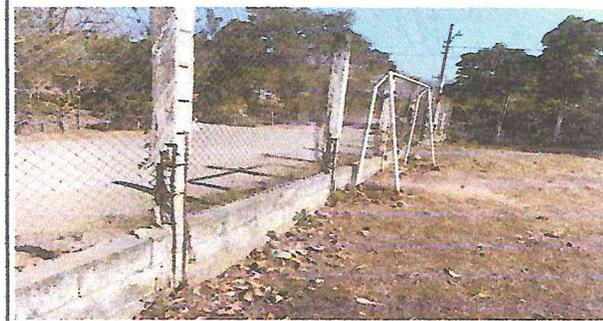
Foto 3: Columna del área de circulación en mala condiciones

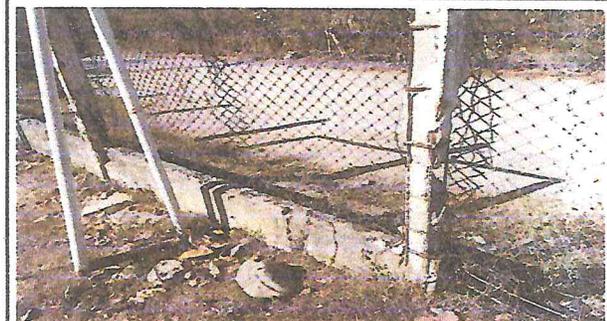
Foto 4: Malla y columnas en mal estado

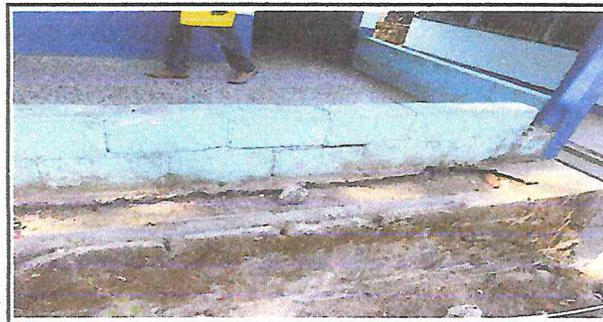
Foto 5: Cimiento y piso en mal estado

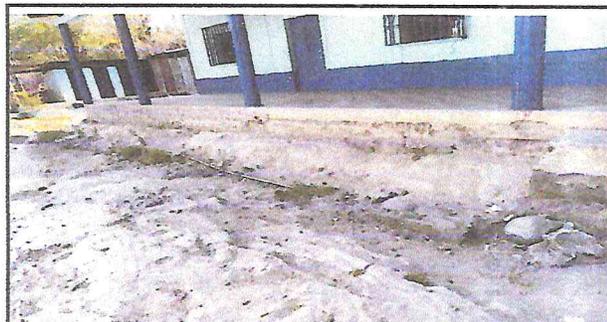
Foto 6: Banqueta en mal estado
