**REGISTRO FOTOGRÁFICO
PROGRAMA DE MANTENIMIENTO DE EDIFICIOS ESCOLARES PÚBLICOS**

PRA-FOR-123
Versión 1

Ministerio de Educación
GUATEMALA

DEPARTAMENTO:	Santa Rosa	MUNICIPIO:	San Juan Tecuaco
NOMBRE DEL ESTABLECIMIENTO:	EOUM	DIRECCIÓN DEL ESTABLECIMIENTO:	Avenida de ingreso principal , sector sur de la cabecera
CÓDIGO DEL ESTABLECIMIENTO:	06-07-0168-43	FECHA:

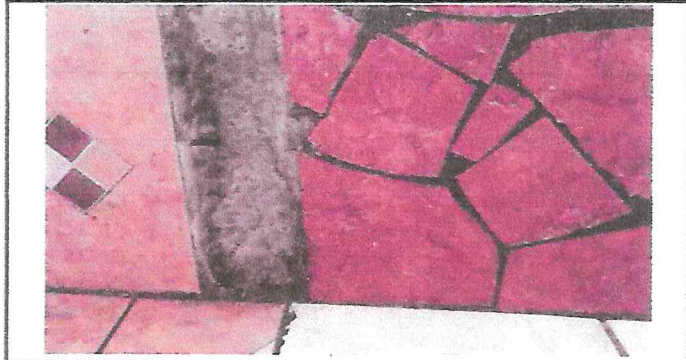
Foto 1. Azulejo de la cocina deteriorado

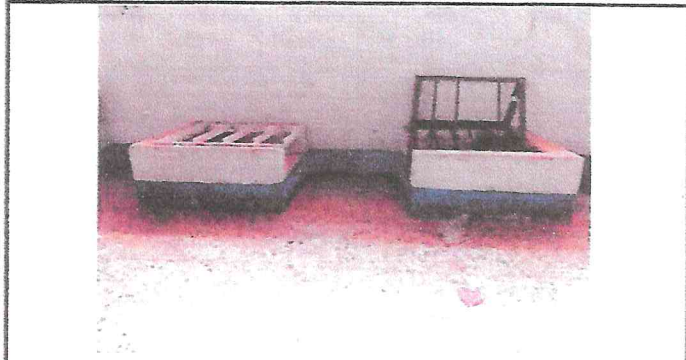
Foto 2. estufas de leña en la cocina que generan demasiado humo adentro

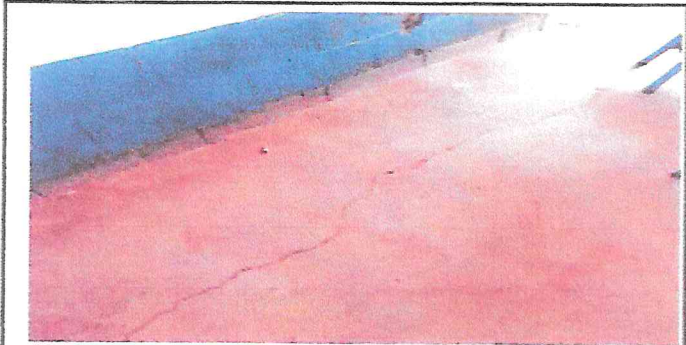
Foto 3: Piso de concreto dereriorado en las aulas

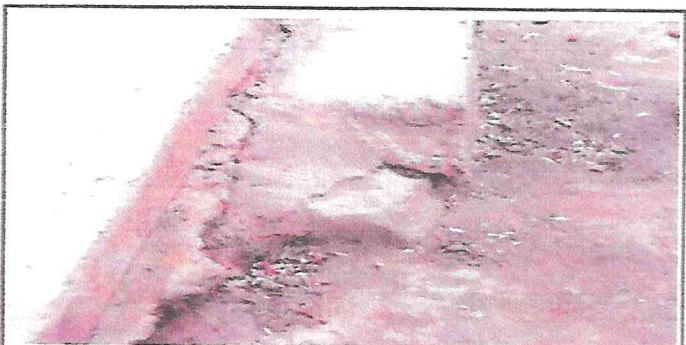
Foto 4: Banqueta de concreto en mal estado

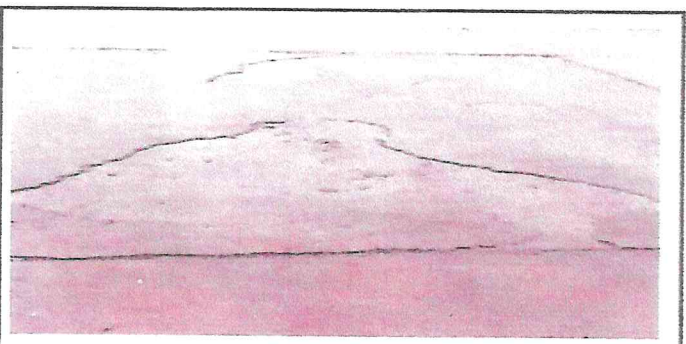
Foto 5: Planchas de concreto en deterioro en el patio

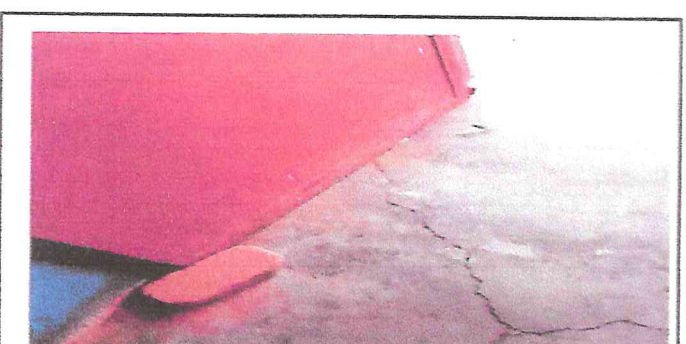
Foto 6: puertas para reparar
