REGISTRO FOTOGRÁFICO DE AVANCE			
DEPARTAMENTO:	SANTA ROSA	MUNICIPIO:	CHIKIQUIMULLA
NOMBRE DEL ESTABLECIMIENTO:	EORM MARIA LUISA MEJIA VALLADARES	DIRECCIÓN DEL ESTABLECIMIENTO:	CASERIO SAN NICOLAS ALDEA PLACETAS
CÓDIGO DEL ESTABLECIMIENTO:	06-08-0028-43	FECHA DE LA INSPECCIÓN:	15/05/2024

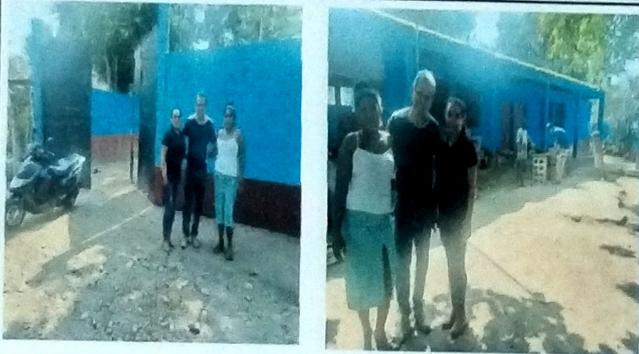
Foto1: VISTA EXTERIOR En presencia de la presidenta de OPF y la directora del plantel escolar.

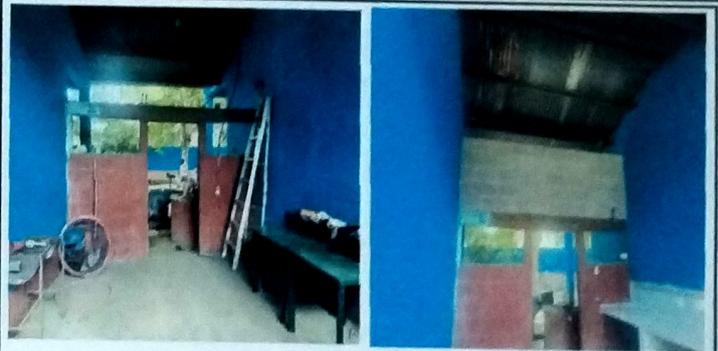
Foto 2: MODULO B COCINA Vista interior donde se puede observar la prolongacion de muro en ingreso a cocina.

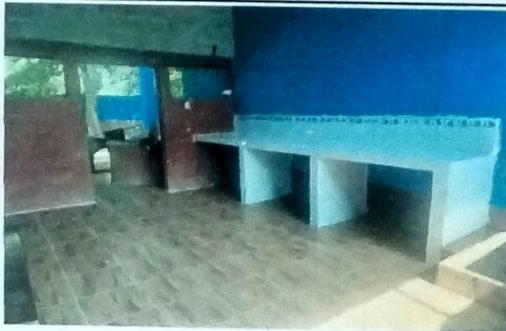
Foto 3: MODULO B COCINA Instalacion de piso ceramico + elaboracion de mueble de concreto con revestimiento de azulejo.

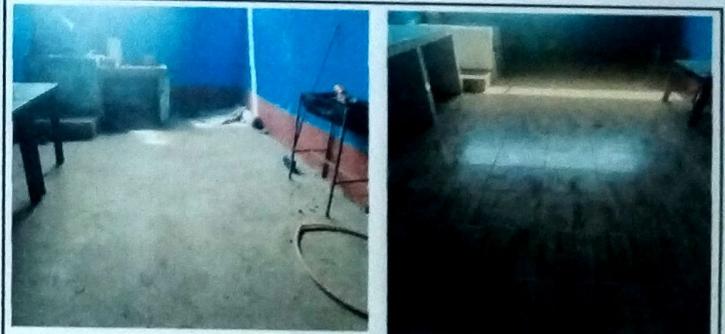
Foto 4: MODULO B COCINA Instalacion de piso ceramico

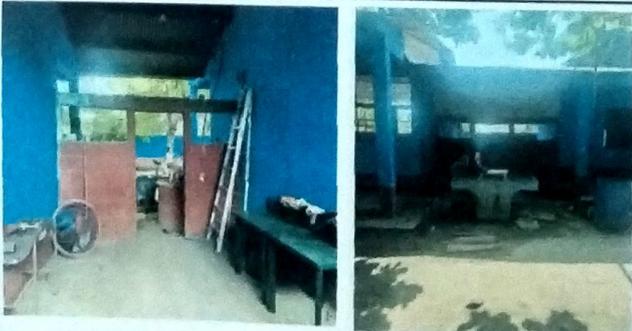
Foto 5: VISTA FROTAL MODULO DE COCINA, Levantado de muro de block sobre muro existente al ingreso de cocina.

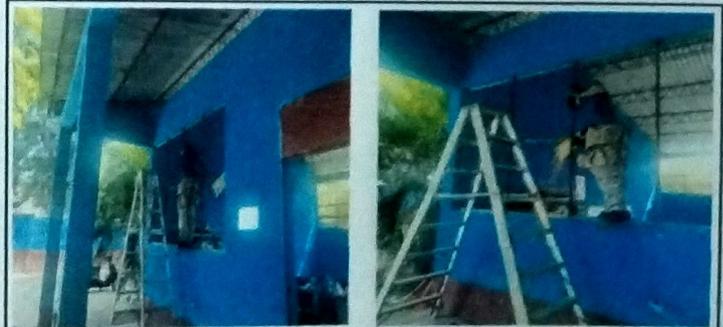
Foto 6: MODULO A mantenimiento de ventanería y refuerzo de la misma .

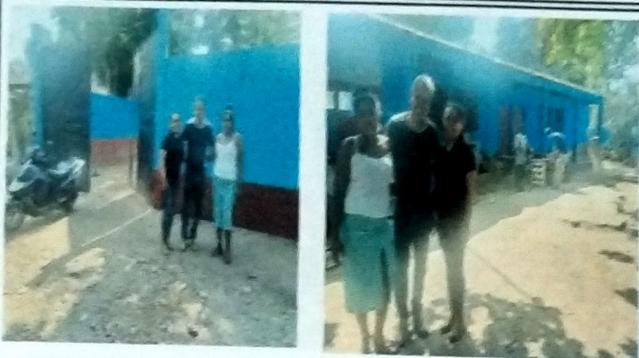
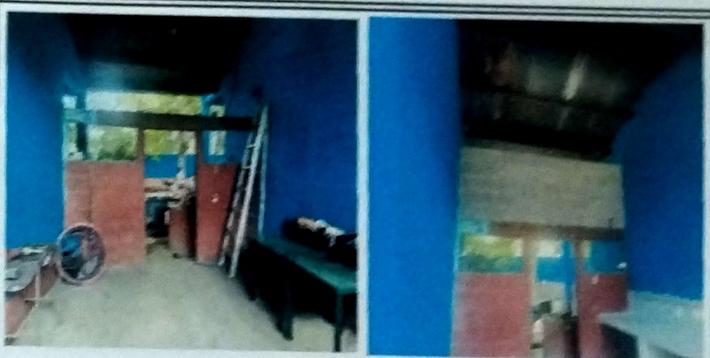
Foto1: VISTA EXTERIOR En presencia de la presidenta de OPF y la directora del plantel escolar.		Foto 2: MODULO B COCINA Vista interior donde se puede observar la prolongación de muro en ingreso a cocina.

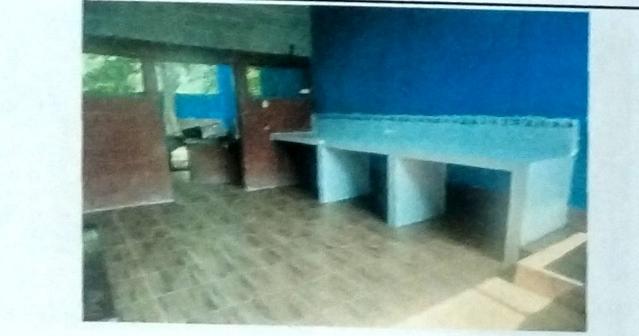
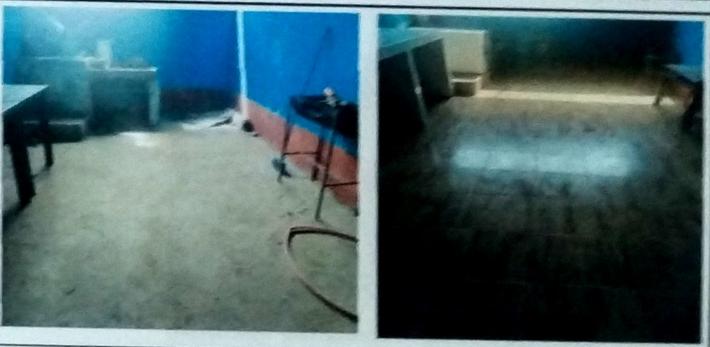
Foto 3: MODULO B COCINA Instalacion de piso cerámico + elaboracion de mueble de concreto con revestimiento de azulejo.		Foto 4: MODULO B COCINA Instalacion de piso cerámico

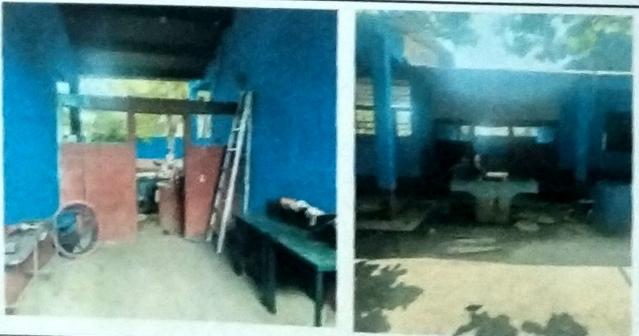
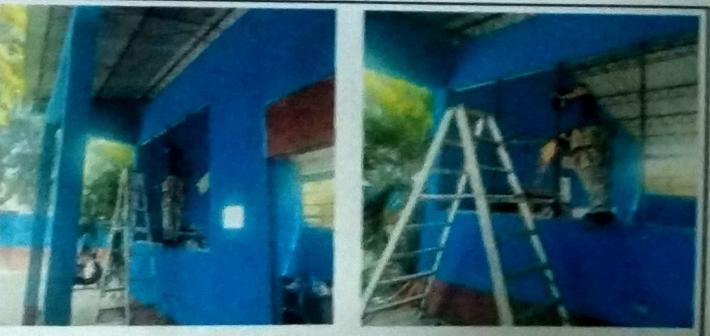
Foto 5: VISTA FONTAL MODULO DE COCINA, Levantado de muro de block sobre muro existente al ingreso de cocina.		Foto 6: MODULO A mantenimiento de ventanería y refuerzo de la misma .

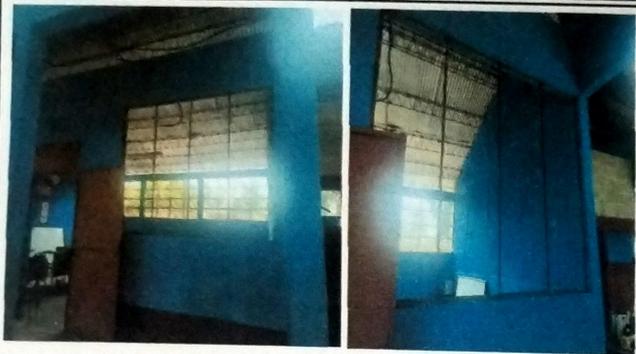
Foto 7: MODULO AULA mantenimiento de estructura metalica y cambio de lamina de zinc por lamina troquelada cal 26.

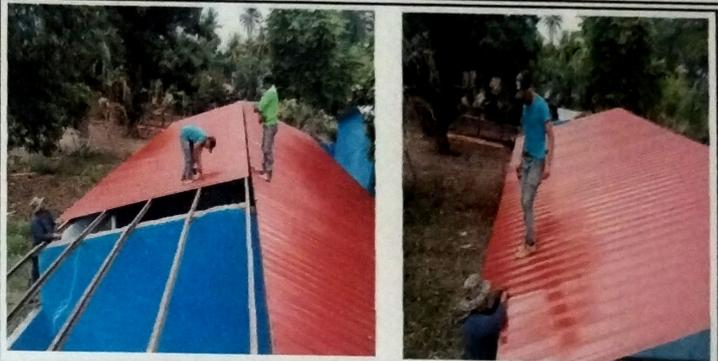
Foto 8: MODULO AULA mantenimiento de estructura metalica y cambio de lamina de zinc por lamina troquelada cal 26.

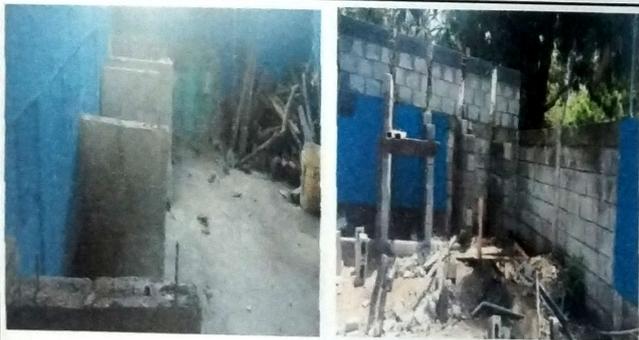
Foto 9: MODULO DE SERVICIOS SANITARIOS Vista de conformacion de cubiculos para sanitario.

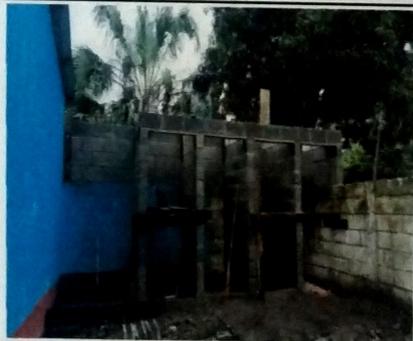
Foto 10: MODULO DE SERVICIOS SANITARIOS Vista de conformacion de cubiculos para sanitario.

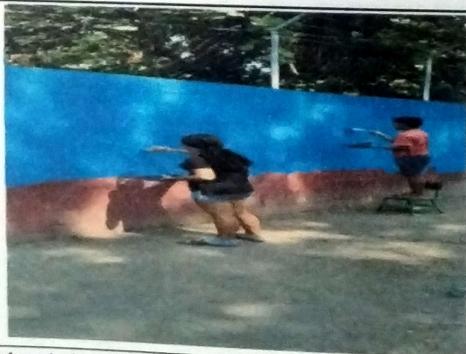
Foto 11: Vista exterior aplicación de pintura en muro frontal , apoyados por madres de familia.

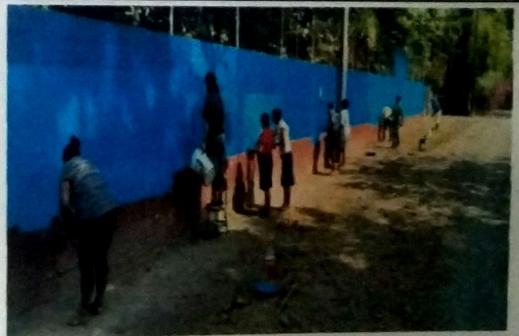
Foto 12: Vista exterior aplicación de pintura en muro frontal , apoyados por madres de familia.
