REGISTRO FOTOGRAFICO DE AVANCE

DEPARTAMENTO:	SANTA ROSA	MUNICIPIO:	CHIQUIMULLILLA
NOMBRE DEL ESTABLECIMIENTO:	EORM	DIRECCIÓN DEL ESTABLECIMIENTO:	PARCELAMIENTO EL BEBEDERO
CÓDIGO DEL ESTABLECIMIENTO:	06-08-0191-43	FECHA DE LA INSPECCIÓN:	22/05/2024

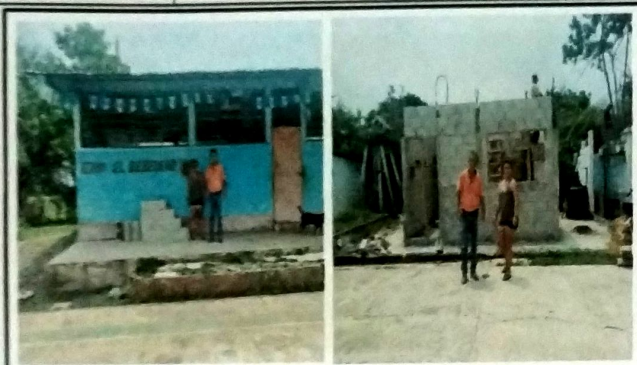
Foto1: . VistaFrontal de escuela con presidenta de OPF.

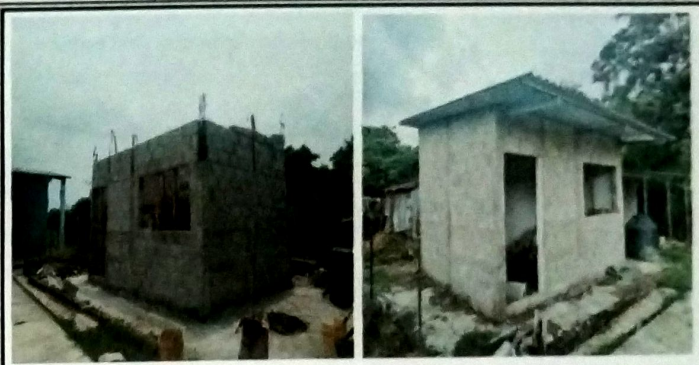
Foto 2: MODULO COCINA Levantado de block y cubierta de lamina troquelada cal 26 + estructura de metal a base de costaneras.

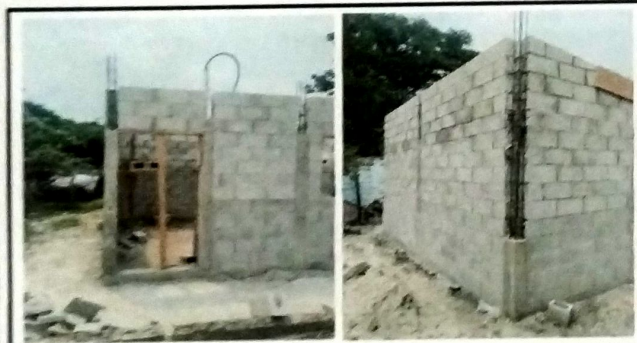
Foto 3: MODULO COCINA Levantado de block y cubierta de lamina troquelada cal 26 + estructura de metal a base de costaneras.

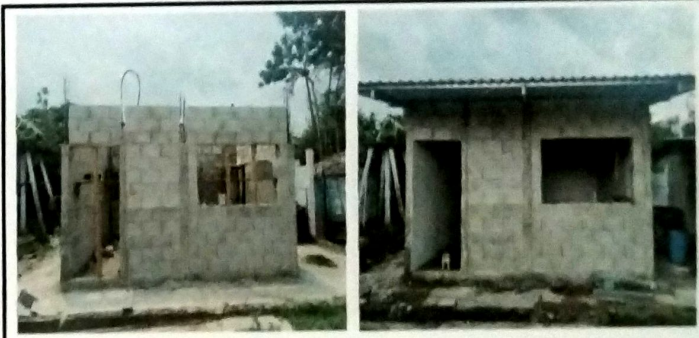
Foto 4: MODULO COCINA Vista Frontal Levantado de block y cubierta de lamina troquelada cal 26 + estructura de metal a base de costaneras.

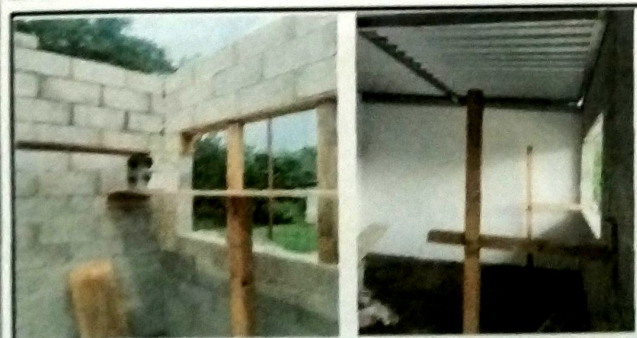
Foto 5: MODULO COCINA VISTA INTERNA Levantado de block y cubierta de lamina troquelada cal 26 + estructura de metal a base de costaneras.

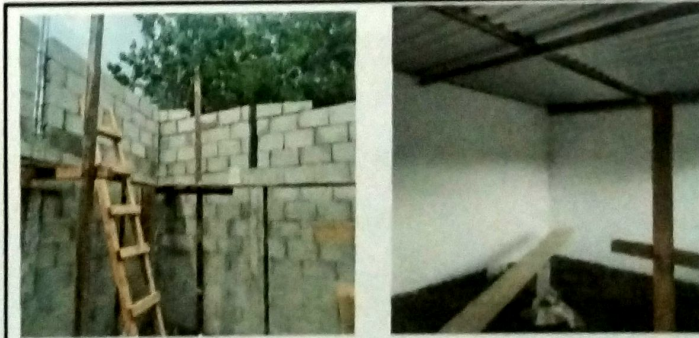
Foto 6: MODULO COCINA VISTA INTERNA Levantado de block y cubierta de lamina troquelada cal 26 + estructura de metal a base de costaneras.

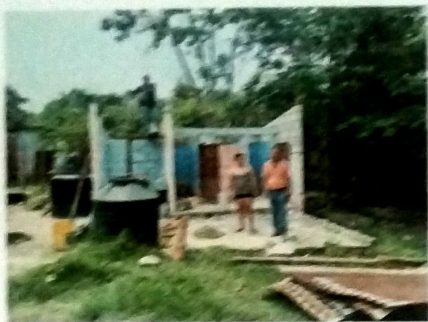
Foto 7: . MODULO DE SERVICIO SANITARIO VISTA FRONTAL Con presencia de la presidenta de OPF.

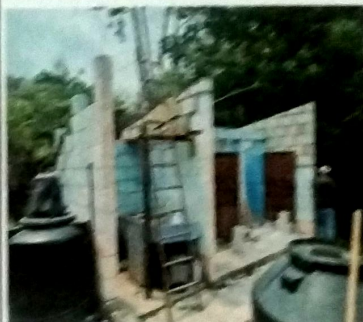
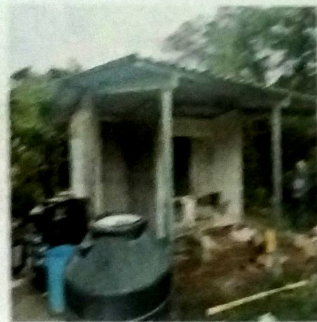
Foto 8: MODULO DE SERVICIO SANITARIO. Vista Frontal proceso de desmontaje de cubierta de lamina de zinc, vista de instalacion de cubierta de lamina troquelada cal 26 y estructura de metal.

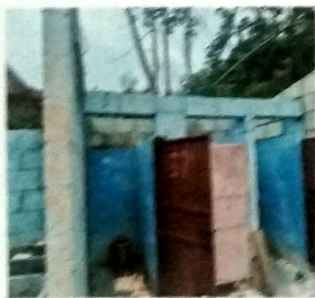
Foto 9: MODULO DE SERVICIO SANITARIO. Vista Frontal proceso de desmontaje de cubierta de lamina de zinc, vista de instalacion de cubierta de lamina troquelada cal 26 y estructura de metal. Aplicación de acabados en muros.

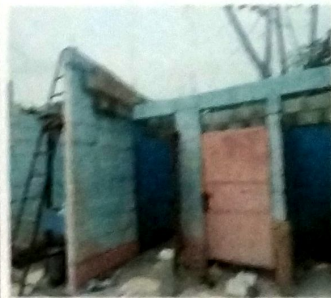
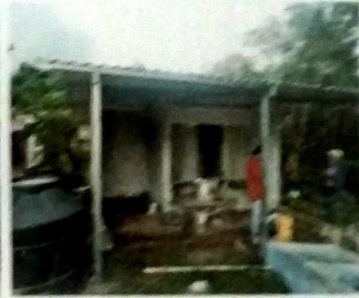
Foto 10: MODULO DE SERVICIO SANITARIO. Vista Frontal proceso de desmontaje de cubierta de lamina de zinc, vista de instalacion de cubierta de lamina troquelada cal 26 y estructura de metal. Aplicación de acabados en muros.

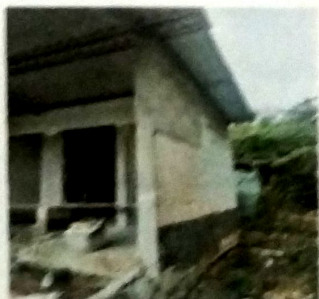
Foto 11: MODULO DE SERVICIO SANITARIO. desmontaje de cubierta de lamina de zinc, vista de cubierta de lamina troquelada cal 26 y estructura de metal. Aplicación de acabados en muros.

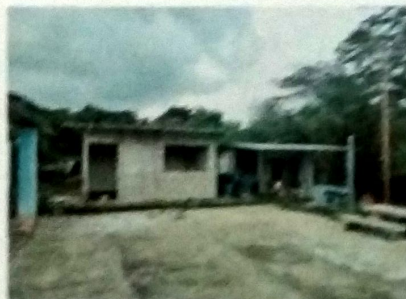
Foto 12: MODULO DE SERVICIO SANITARIO. Vista Frontal de desmontaje de cubierta de lamina de zinc, vista de cubierta de lamina troquelada cal 26 y estructura de metal. Aplicación de acabados en muros.
