REGISTRO FOTOGRÁFICO

DEPARTAMENTO:	SANTA ROSA /	MUNICIPIO:	CHIQUMULILLA /
NOMBRE DEL ESTABLECIMIENTO:	EORM 'CARLOTA GARCIA VALLEJO DE LUNA' /	DIRECCIÓN DEL ESTABLECIMIENTO:	ALDEA LOS CERRITOS /
CÓDIGO DEL ESTABLECIMIENTO:	06-08-0238-43 /	FECHA DE LA INSPECCIÓN:	3/11/2023 /

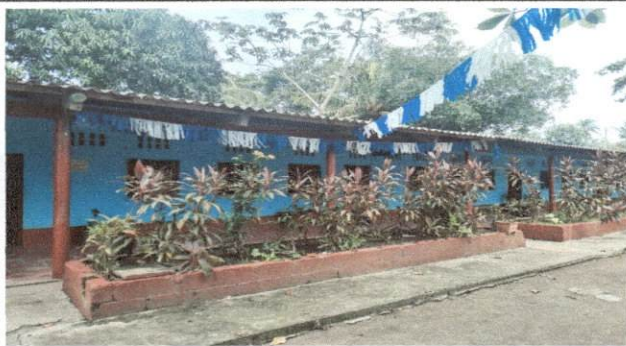
Foto 3: MODULO A Vista de modulo de aulas

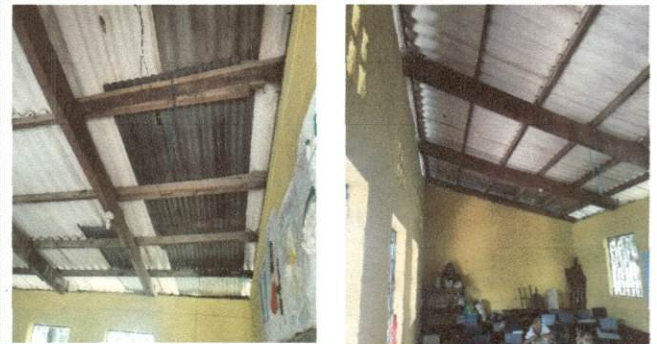
Foto 4: MODULO A Vista interna de cubierta de asbesto con estructura de madera, a sustituir por estructura de metal con lamina troquelada cal 26.

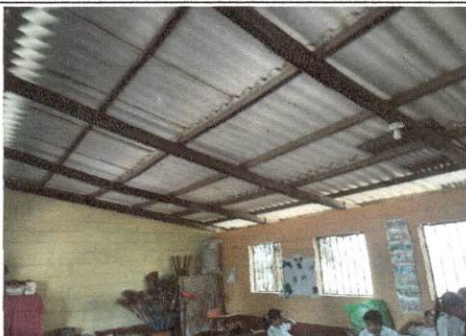
Foto 5: MODULO A Vista interna de cubierta de asbesto con estructura de madera, a sustituir por estructura de metal con lamina troquelada cal 26.

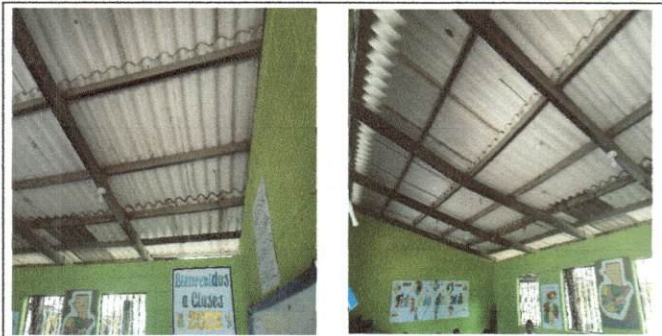
Foto 6: MODULO A Vista interna de cubierta de asbesto con estructura de madera, a sustituir por estructura de metal con lamina troquelada cal 26.

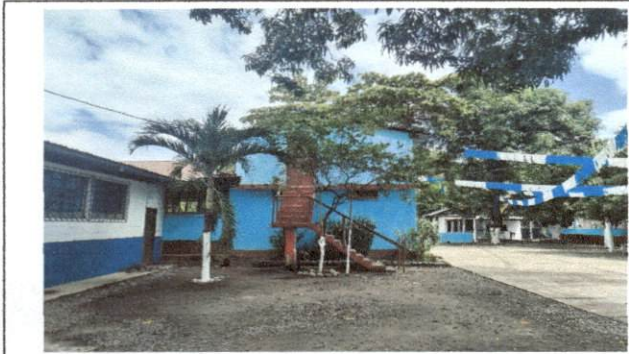
Foto 7: MODULO B Cambio de lamina y estructura de madera por estructura de metal y lamina troquelada cal 26.

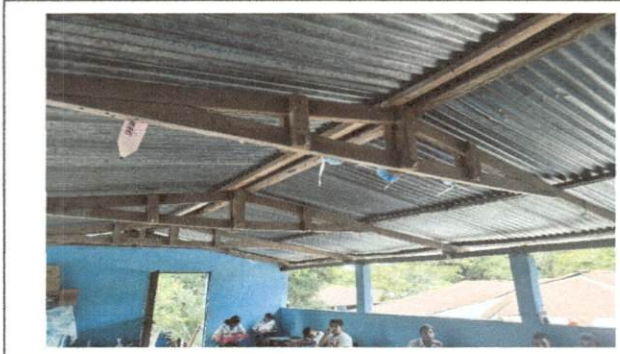
Foto 8 :MODULO B Cambio de lamina y estructura de madera por estructura de metal y lamina troquelada cal 26.

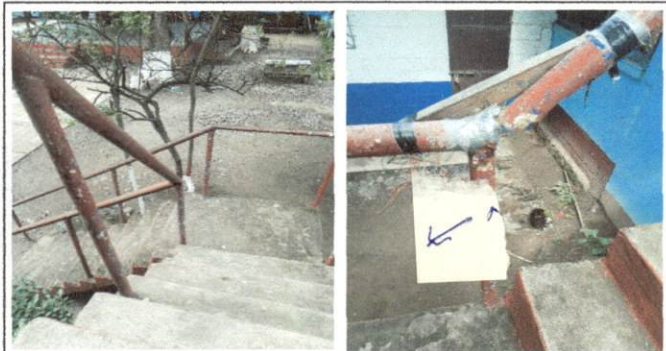
Foto 9: MODULO B Suttitucion de baranda metalica en mal estado

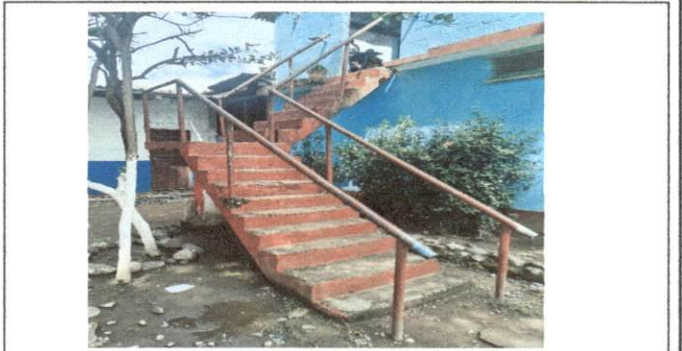
Foto 10: MODULO B Gradas de concreto en malas condiciones estructurales y huella y contrahuella desproporcionadas. Suttitucion de baranda metalica existente.

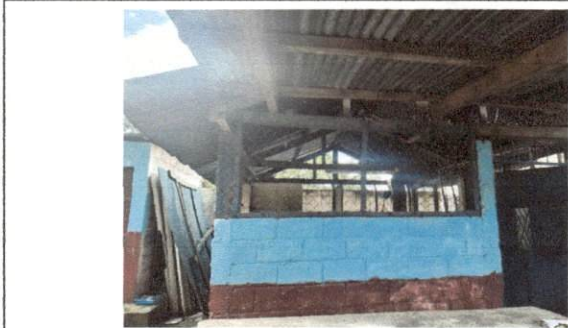
Foto 11: MODULO C COCINA Suttitucion de estructura de madera y lamina de zinc por estructura portante de metal con lamina troquelada cal 26

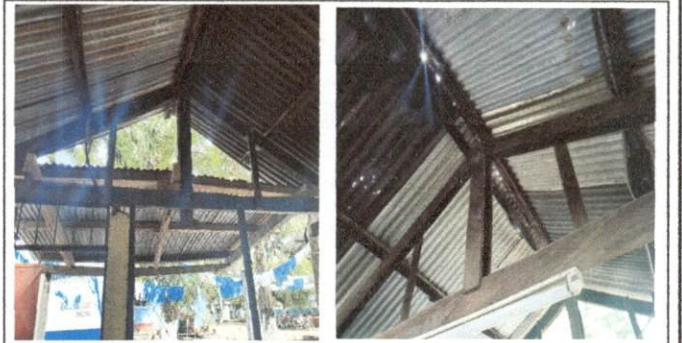
Foto 12: MODULO C Vista de Cubierta de lamina de zinc con staneras de madera.
