REGISTRO FOTOGRÁFICO

| DEPARTAMENTO: | SANTA ROSA | MUNICIPIO: | CHIQUMULILLA |
| NOMBRE DEL ESTABLECIMIENTO: | EODP ANEXA A EORM | DIRECCIÓN DEL ESTABLECIMIENTO: | Aldea Oliveros |
| CÓDIGO DEL ESTABLECIMIENTO: | 06-08-1865-42 | FECHA DE LA INSPECCIÓN: | 7/09/2023 |

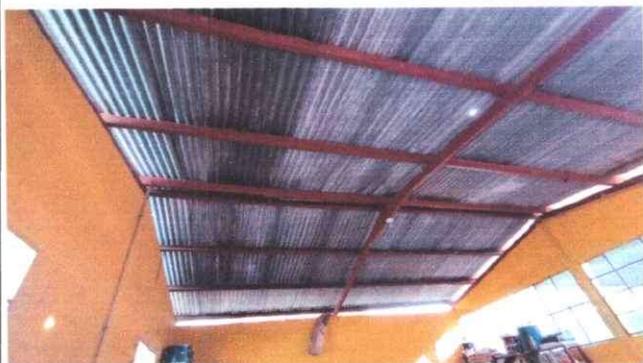
Foto1: Vista interior de módulo 3 de aulas, con intervención de remozamiento con mantenimiento a estructura y cambio de lámina.

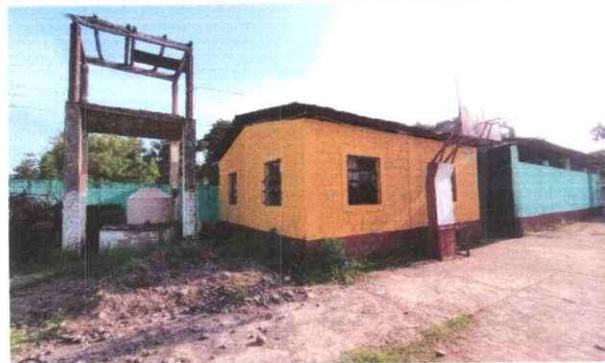
Foto 2: Vista exterior de módulo 3 de aulas, con intervención de remozamiento con mantenimiento a estructura y cambio de lámina.

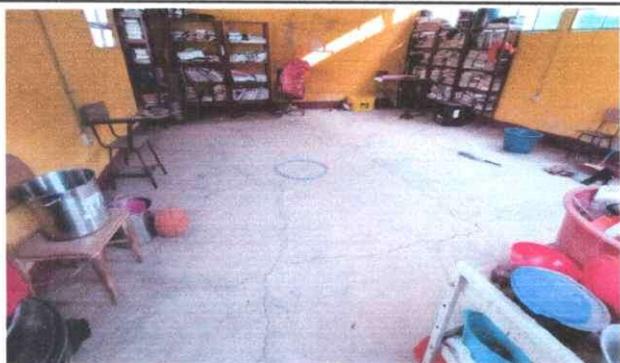
Foto 3: Vista interior de módulo 3 de aulas, con intervención de remozamiento con suministro e instalación de piso cerámico antideslizante

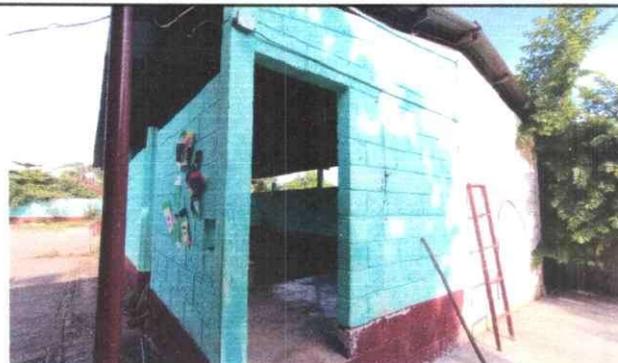
Foto 4: Vista exterior de módulo 4 de aulas, con intervención de remozamiento con instalación de estructura de techo y lámina.

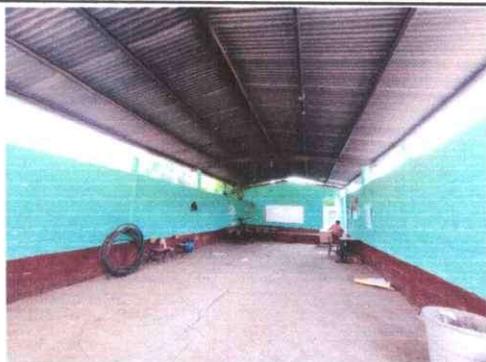
Foto 5: Vista exterior de módulo 4 de aulas, con intervención de remozamiento con instalación de estructura de techo y lámina.

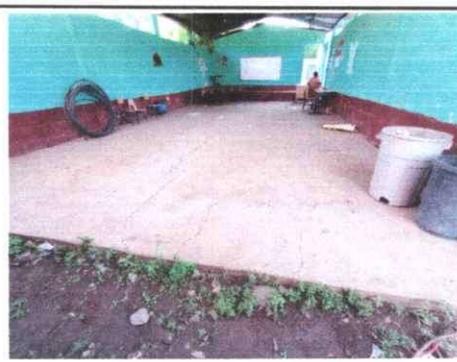
Foto 6: Vista exterior de módulo 4 de aulas, con intervención de remozamiento con suministro e instalación piso cerámico antideslizante, y muro de block (Cerramiento)

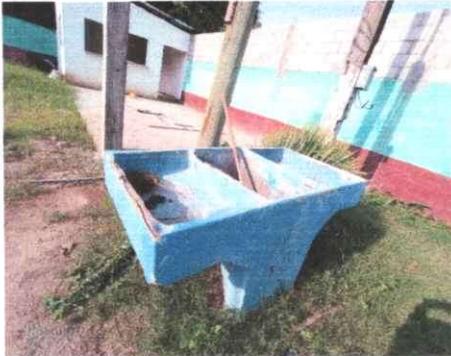
Foto 7: Vista exterior de cocina, con intervención de remozamiento con muro de block

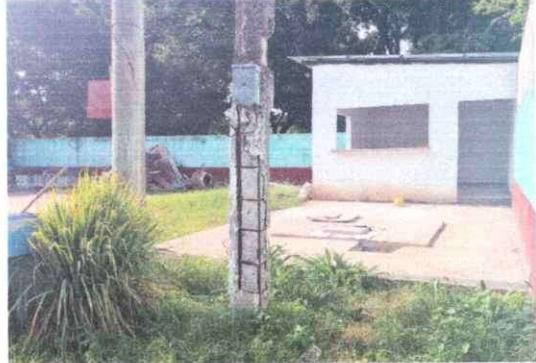
Foto 8: Vista exterior de cocina, con intervención de remozamiento con muro de block, techo, puerta y balcon

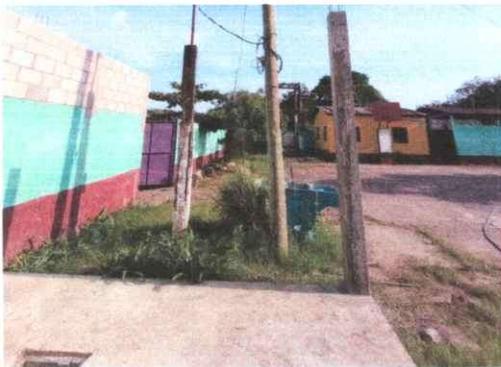
Foto 9: Vista interior del establecimiento, con intervención de remozamiento muro de block en la parte superior del muro perimetral lado derecho del portón de ingreso.

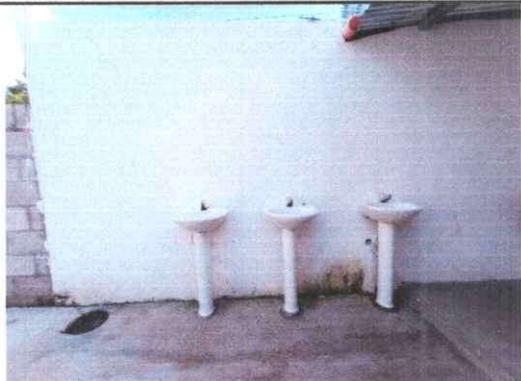
Foto 10: Vista exterior en servicios sanitarios, con intervención de remozamiento con suministro de techo en lavamanos.
