REGISTRO FOTOGRÁFICO DE AVANCE

DEPARTAMENTO:	SANTA ROSA	MUNICIPIO:	CHIQUIMULLA
NOMBRE DEL ESTABLECIMIENTO:	EODP ANEXA A EORM	DIRECCIÓN DEL ESTABLECIMIENTO:	ALDEA LLANO GRANDE
CÓDIGO DEL ESTABLECIMIENTO:	06-08-1965-42	FECHA DE LA INSPECCIÓN:	23/05/2024

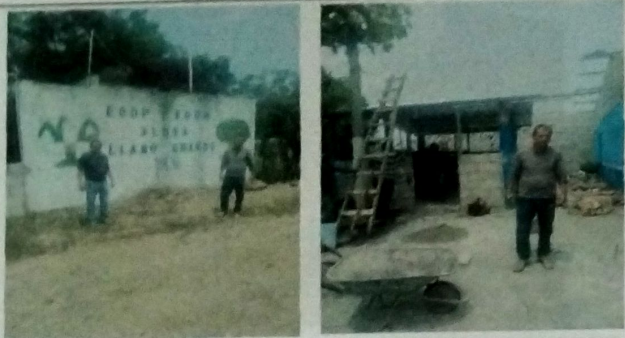
Foto1: VISTA EXTERIOR DE IDENTIFICACION DE ESCUELA, VISTA EXTERIOR DE MODULO DE COCINA REMOZADA.

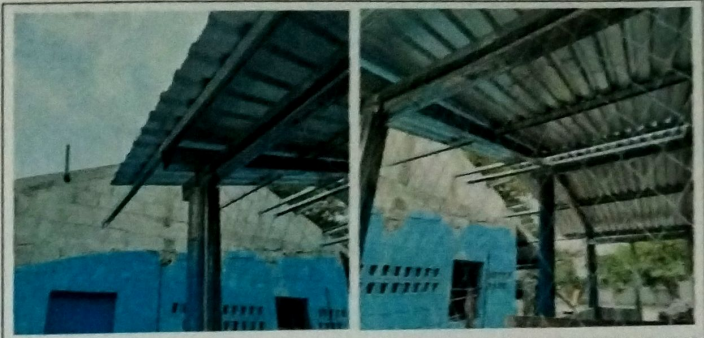
Foto 2: MODULO DE COCINA, Vista exterior de cubierta de lamina troquelada cal 26, con estructura de metal a base de costaneras, mas cerramiento de malla metalica cal 12.

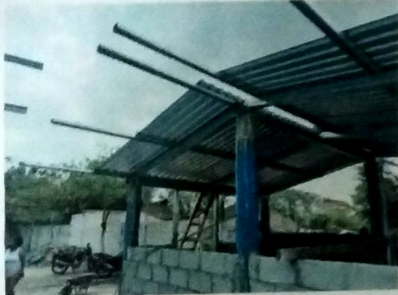
Foto 3: MODULO DE COCINA, Vista exterior de cubierta de lamina troquelada cal 26, con estructura de metal a base de costaneras cerramiento de block pomez.

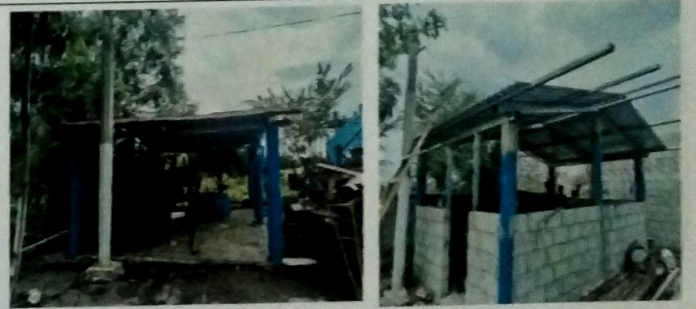
Foto 4: MODULO DE COCINA, Vista exterior de cubierta de lamina troquelada cal 26, con estructura de metal a base de costaneras, cerramiento de block pomez.

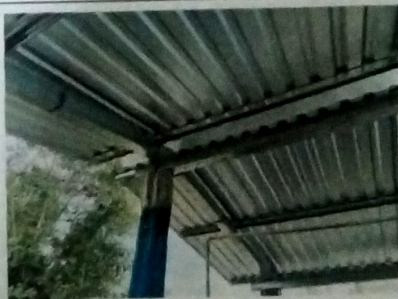
Foto 5: MODULO DE COCINA, Vista exterior de cubierta de lamina troquelada cal 26, con estructura de metal a base de costaneras

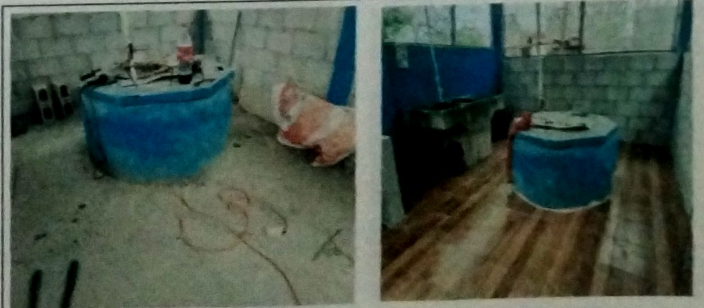
Foto 6: MODULO DE COCINA, Vista Interior de Cocina, instalacion de piso ceramico.cerramiento de block pomez.

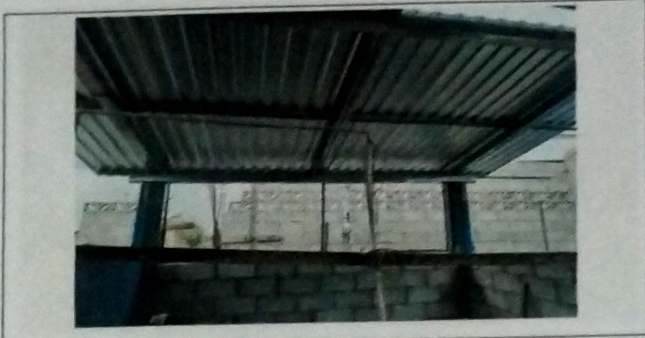
Foto 7: MODULO DE COCINA, Vista exterior de cubierta de lamina troquelada cal 26, con estructura de metal a base de costaneras

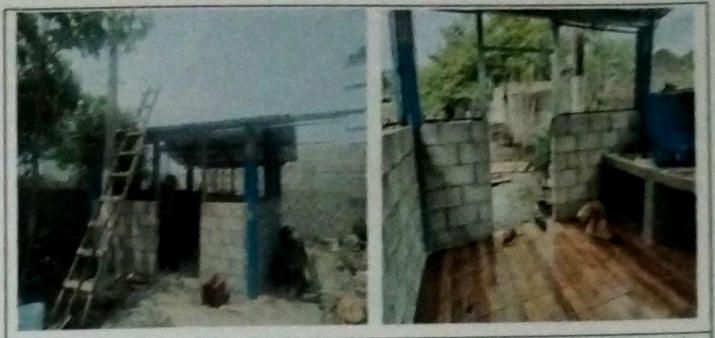
Foto 8: MODULO DE COCINA, Vista exterior de cubierta de lamina troquelada cal 26, con estructura de metal a base de costaneras, instalacion de piso ceramico.

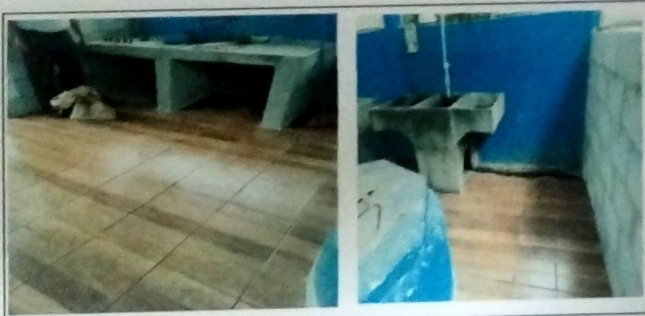
Foto 9: MODULO DE COCINA, Vista exterior de cubierta de lamina troquelada cal 26, con estructura de metal a base de costaneras, instalacion de piso ceramico. Ejecucion de mueble de concreto, mas instalacion de pila.

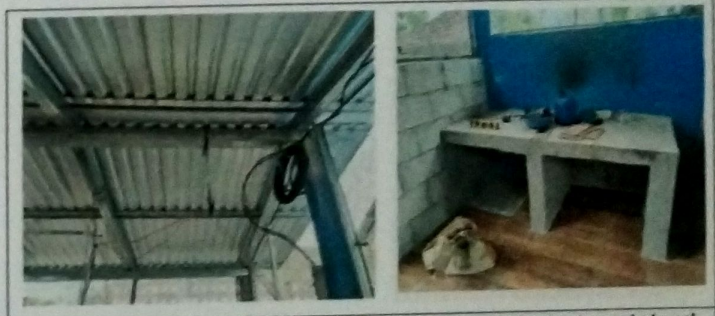
Foto 10: MODULO DE COCINA, Vista exterior de cubierta de lamina troquelada cal 26, con estructura de metal a base de costaneras, instalacion de piso ceramico. Ejecucion de mueble de concreto-

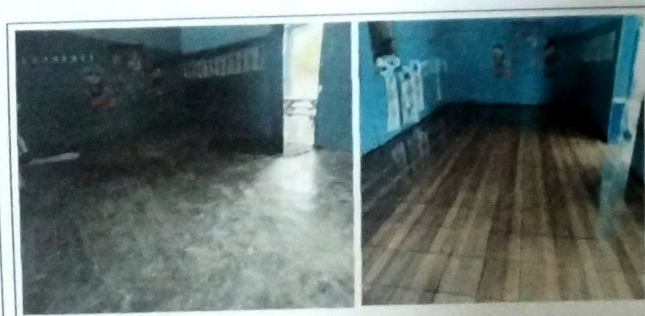
Foto 11: MODULO DE AULAS Instalacion de piso ceramico

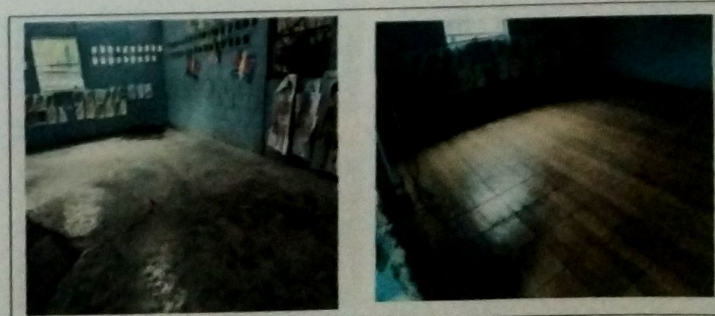
Foto 12: MODULO DE AULAS Instalacion de piso ceramico
