REGISTRO FOTOGRÁFICO DE AVANCE

DEPARTAMENTO:	SANTA ROSA	MUNICIPIO:	CHIQUIMULILLA
NOMBRE DEL ESTABLECIMIENTO:	EODP ANEXA A EORM	DIRECCIÓN DEL ESTABLECIMIENTO:	ALDEA EL SANATE
CÓDIGO DEL ESTABLECIMIENTO:	06-08-1974-42	FECHA DE LA INSPECCIÓN:	16/05/2024

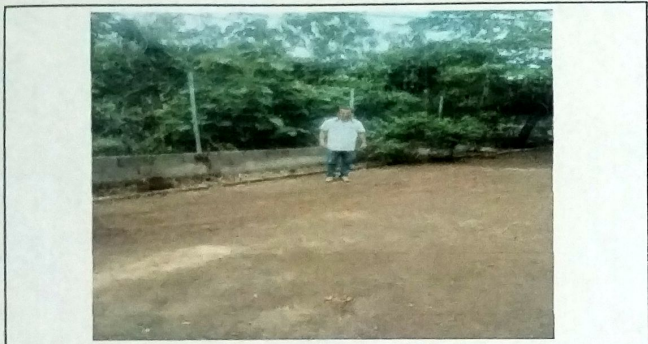
Foto1: Vista area libre escuela

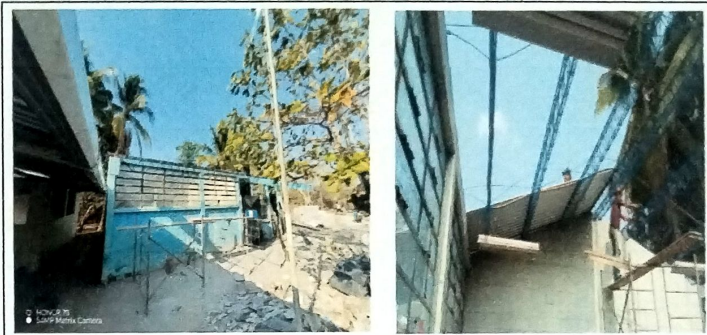
Foto 2: MODULO A Proceso de desmontaje de lamina existente en mal estado.

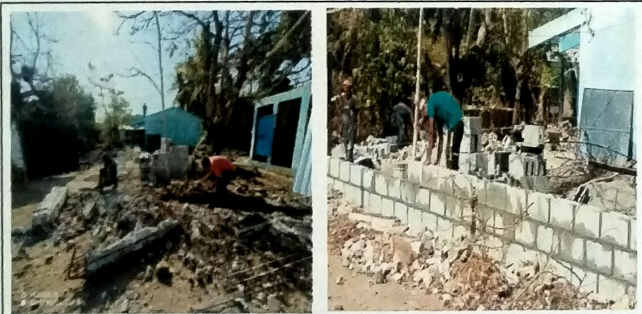
Foto 3: TRABAJOS EXTERIORES Proceso de levantado de block pomez.

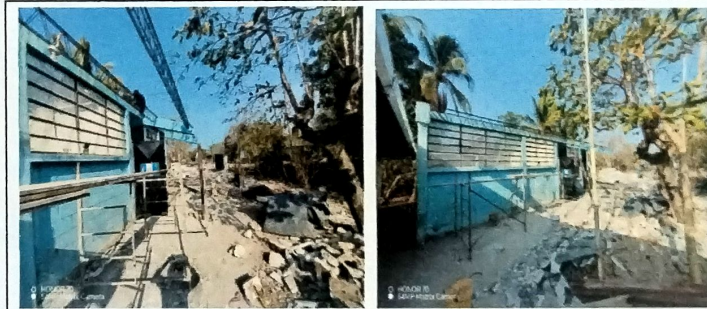
Foto 4: MODULO A VISTA LATERAL Proceso de desmontaje de lamina existente en mal estado para posterior darle mantenimiento a los Joist de metal.

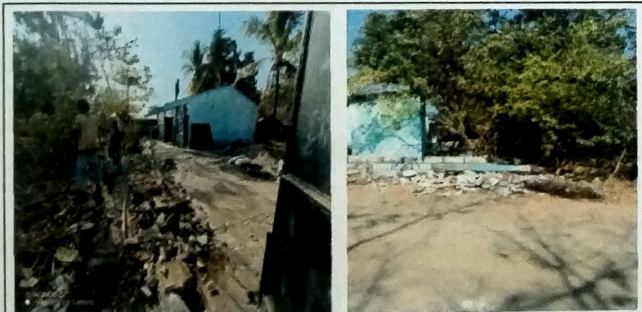
Foto 5: TRABAJOS EXTERIORES Proceso de elaboracion de muro perimetral de block, etapa de trazo y retiro de material existente.

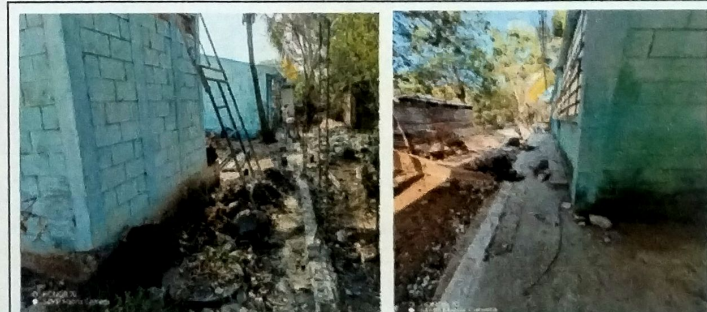
Foto 6: TRABAJOS EXTERIORES Proceso de elaboracion de muro perimetral de block, etapa de trazo y retiro de material existente.

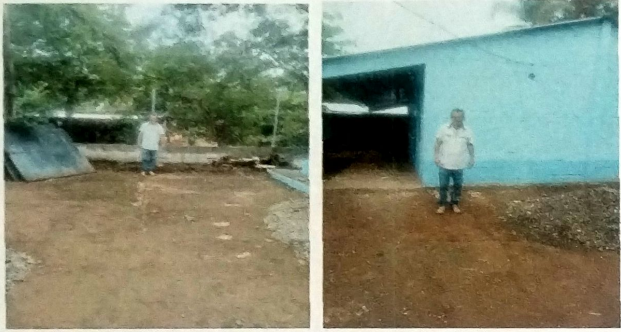
Foto 7: VISTA FRONTAL DE MODULO A DE AULA.

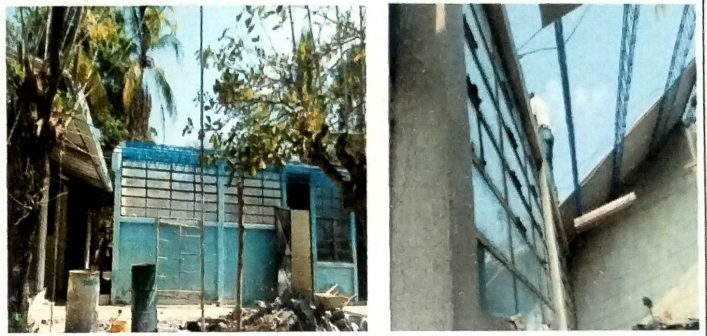
Foto 8: MODULO A Vista Frotal de desmontaje de lamina existente.

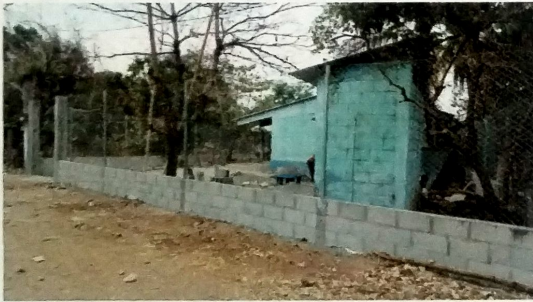
Foto 9: TRABAJOS EXTERIORES , -Vista de muro de block en fachada frontal con tubo HG Y malla calibre 12.

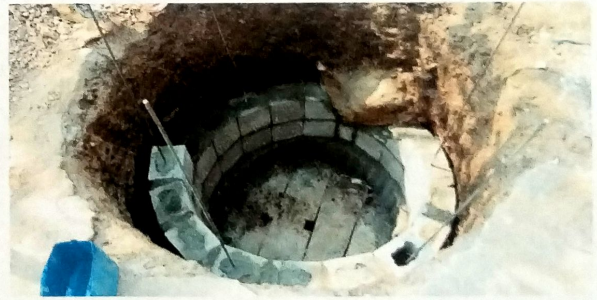
Foto 10: TRABAJOS EXTERIORES Vista de conformacion de brocal para pozo para extraccion de agua potable.

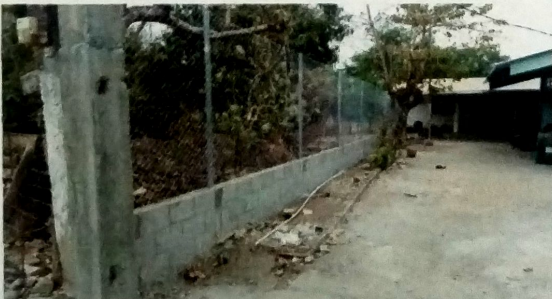
Foto 11: TRABAJOS EXTERIORES , -Vista lateral izquierda de muro de con tubo HG Y malla calibre 12.

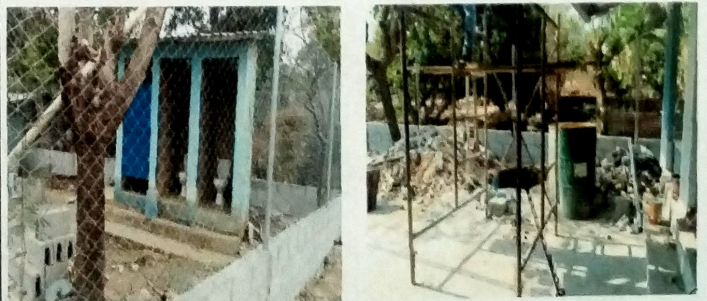
Foto 12: TRABAJOS EXTERIORES , -Vista de muro de block vista lateral derecha y frontal con tubo HG Y malla calibre 12.
