SITUACIÓN DEFICIENCIAS DETERMINADAS

REGISTRO FOTOGRÁFICO PROGRAMA DE MANTENIMIENTO DE EDIFICIOS ESCOLARES PÚBLICOS

DEPARTAMENTO:	Santa Rosa	MUNICIPIO:	Chiquimulilla
NOMBRE DEL ESTABLECIMIENTO:	Escuela Oficial de Párvulos Anexa a EORM	DIRECCIÓN DEL ESTABLECIMIENTO:	Caserío El Gudíela
CÓDIGO DEL ESTABLECIMIENTO:	06-08-2036-42	FECHA:

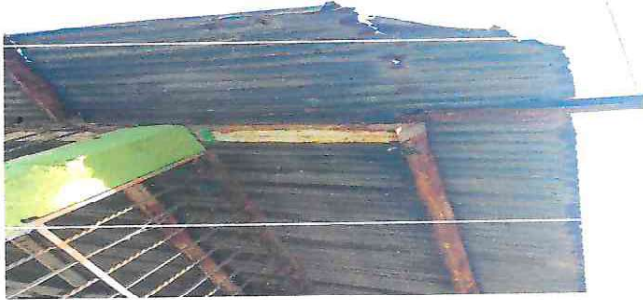
Foto1: Parte frontal de un módulo de aula, lámina en malas condiciones.

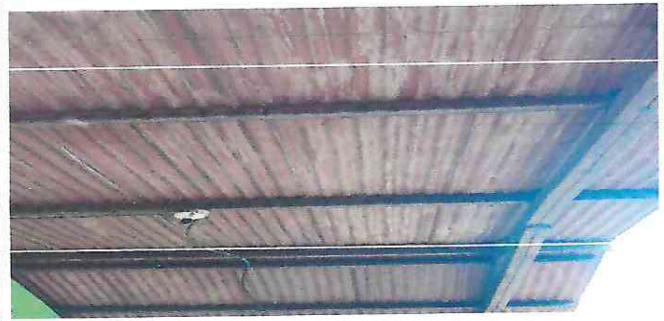
Foto 2: Estructura metálica oxidada, se necesita mantenimiento a la misma.

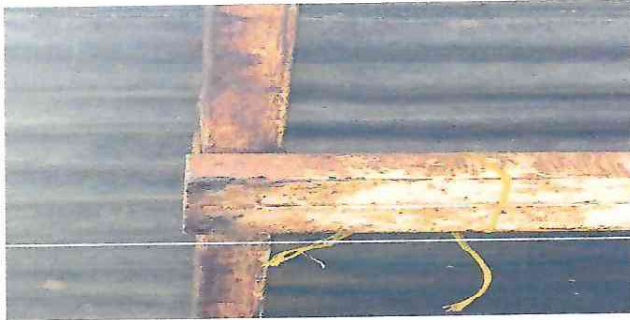
Foto 3: Costanera en mal estado, oxidadas y con agujeros, se necesita sustitución de estructura de soporte.

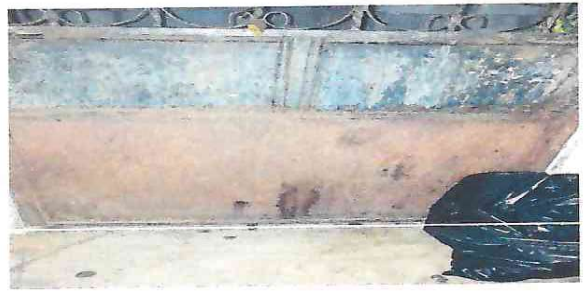
Foto 4: Puerta de metal ingreso a aula de Preprimaria en mal estado, sustituirla por nueva.

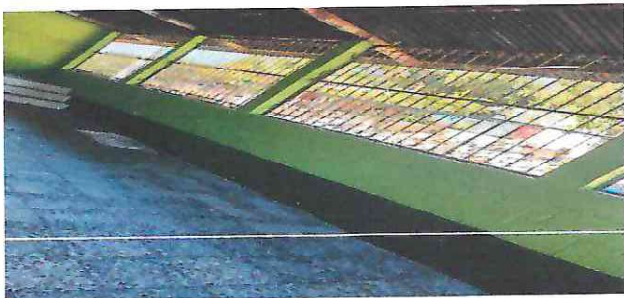
Foto 5: Ventanales de metal oxidados, se debe hacer mantenimiento a la estructura metálica.

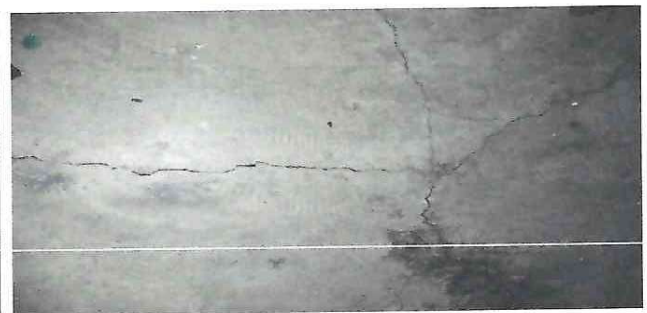
Foto 6: Torta de piso de concreto deteriorado, sustitución de piso completamente.
