REGISTRO FOTOGRÁFICO DE AVANCE

DEPARTAMENTO:	SANTA ROSA	MUNICIPIO:	TAXISCO
NOMBRE DEL ESTABLECIMIENTO:	EORM	DIRECCIÓN DEL ESTABLECIMIENTO:	COLONIA LOMAS DE LINDORA
CÓDIGO DEL ESTABLECIMIENTO:	06-09-0262-43	FECHA DE LA INSPECCIÓN:	11/07/2024

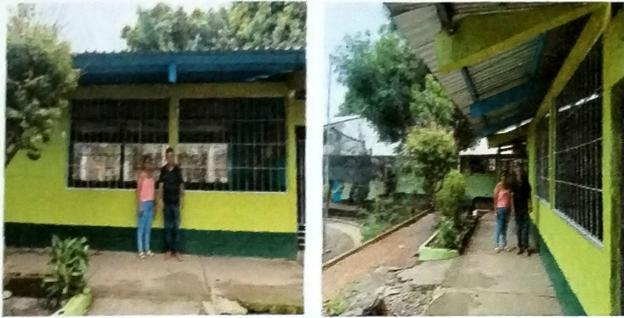
Foto 1: MODULO B Vista con integrantes de la junta escolar y Personal docente.

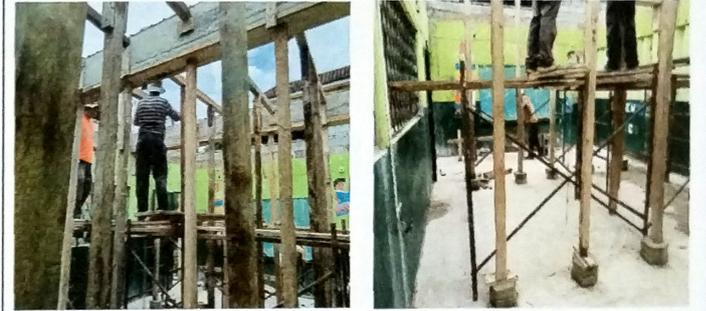
Foto 2: MODULO A Vista de parales de madera para entarimar las vigas que fueron fundidas con esperas para poder anclar tensiones y bastones de la losa.

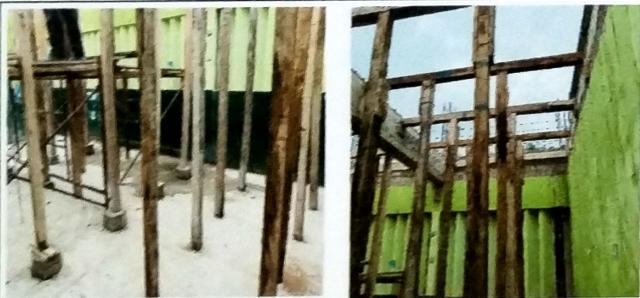
Foto 3: MODULO A Vista colocacion de paraleado para poder ensamblar la obra falsa que servirá para colocar el emparrillado de la losa.

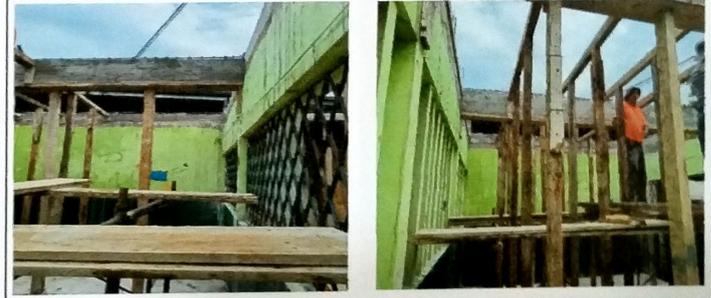
Foto 4: MODULO A Vista colocacion de paraleado para poder ensamblar la obra falsa que servirá para colocar el emparrillado de la losa.

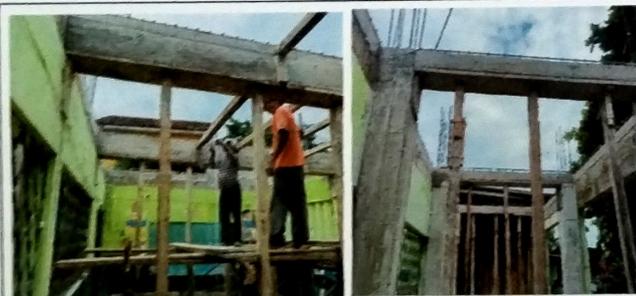
Foto 5: MODULO A Vista de parales de madera para entarimar las vigas que fueron fundidas con esperas para poder anclar tensiones y bastones de la losa.

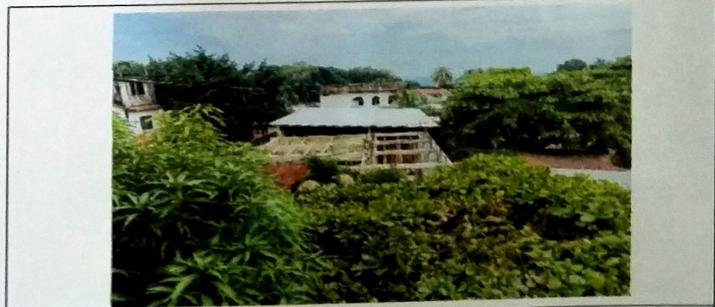
Foto 6: MODULO A Vista exterior panoramica donde se observa el area que se esta trabajando el armado de losa y el area que fue ya cubierta con lamina troquelada cal 26.

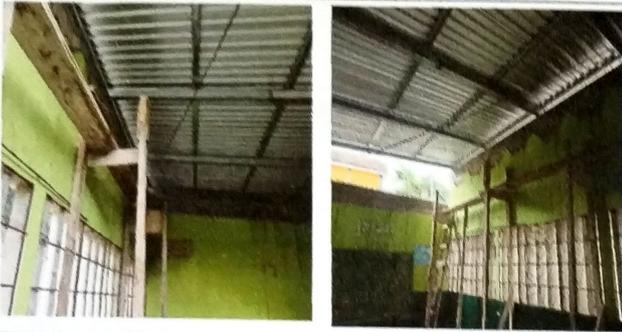
Foto 7: MODULO A Vista de AULA donde fue sustituida la cubierta de asbesto y colcoada la estructura de metal con lamina troquelada cal 26.

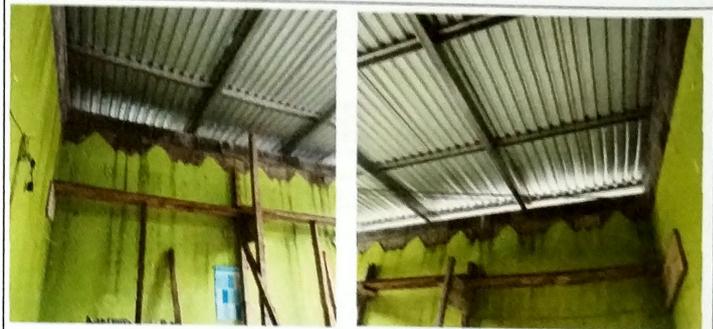
Foto 8:MODULO A Vista de AULA donde fue sustituida la cubierta de asbesto y colcoada la estructura de metal con lamina troquelada cal 26

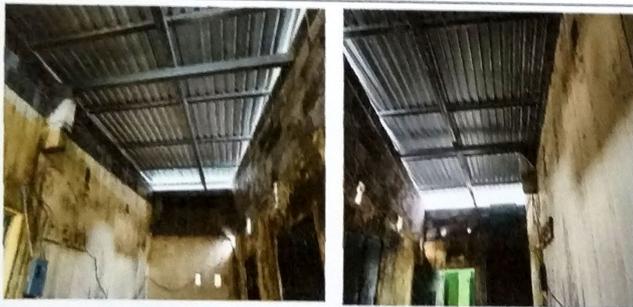
Foto 9: MODULO A area de bodega donde fue sustituida la cubierta de asbesto y colcoada la estructura de metal con lamina troquelada cal 26

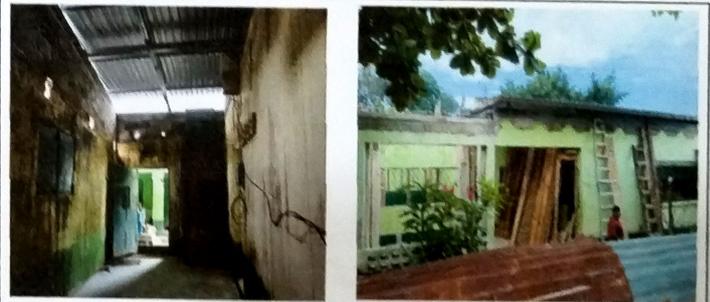
Foto 10: MODULO A del lado derecho donde fue sustituida la cubierta de asbesto y colcoada la estructura de metal con lamina troquelada cal 26, vista frontal donde se observa del lado izquierdo el area donde se esta realizadon el trabajo de emparrillado para losa de concreto armado.

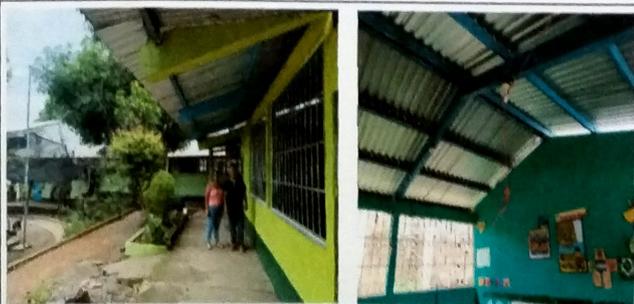
Foto 11: MODULO B Este modulo ya fue concluido dandole mantenimiento a la estructura de metal y el cambio de lamina de zinc por troquelada cal 26.

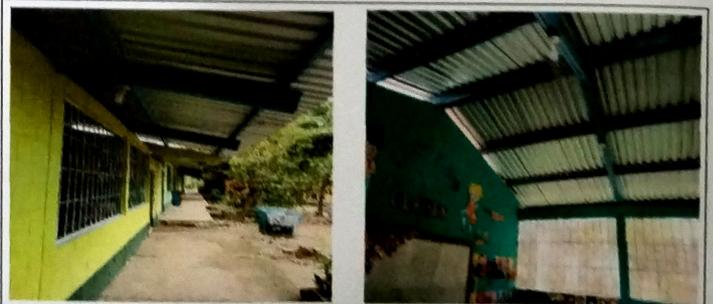
Foto 12: MODULO B Este modulo ya fue concluido dandole mantenimiento a la estructura de metal y el cambio de lamina de zinc por troquelada cal 26.
