SITUACIÓN DEFICIENCIAS DETERMINADAS      PREVIO       DURANTE       POSTERIOR

| DEPARTAMENTO: | SANTA ROSA | MUNICIPIO: | TAXISCO |
| NOMBRE DEL ESTABLECIMIENTO: | ESCUELA OFICIAL RURAL MIXTA | DIRECCIÓN DEL ESTABLECIMIENTO: | ALDEA EL PUMPO |
| CÓDIGO DEL ESTABLECIMIENTO: | 06-09-0292-43 | FECHA: | 19/02/2024 |

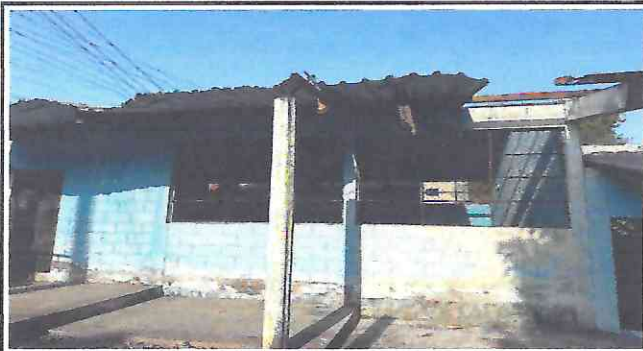
Foto: 1 parte de enfrente del aula con lamina y ventanas destruidas

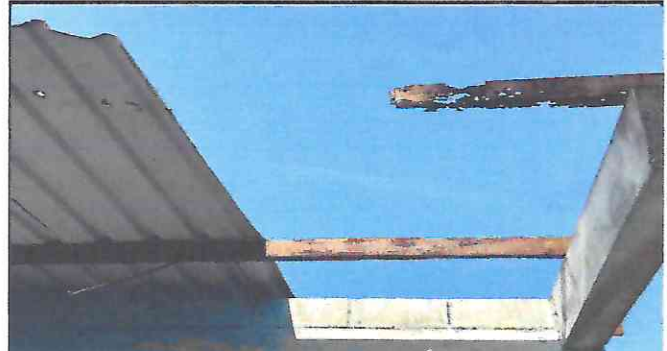
Foto: 2 costaneras y laminas destruidas por los vientos

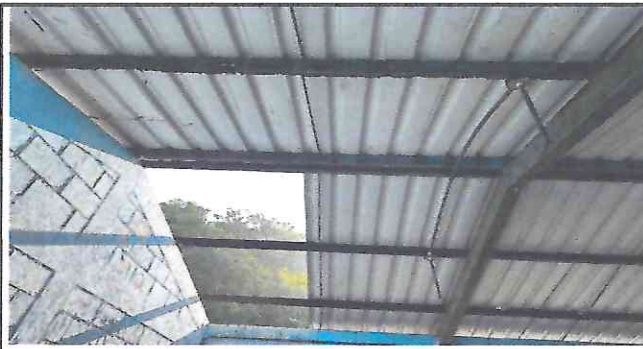
Foto: 3 Lamina interior del aula con muchos daños

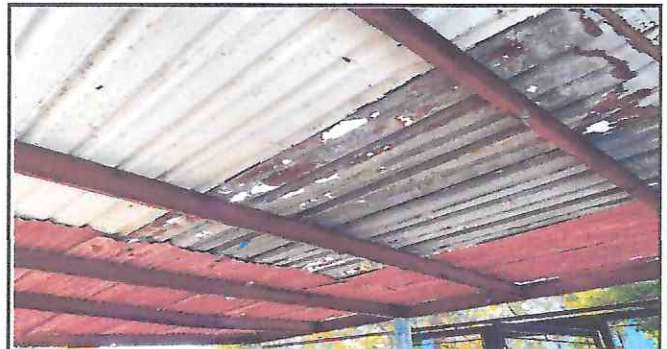
Foto: 4 Lamina del corredor con daños cosiderables

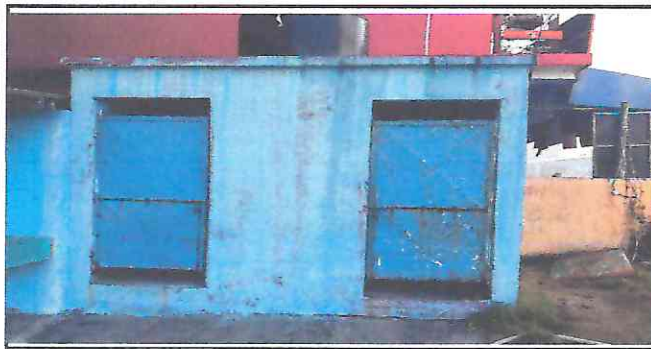
Foto: 5 Sanitarios con Puertas en mal estado, pared en mal estado por falta de repello .

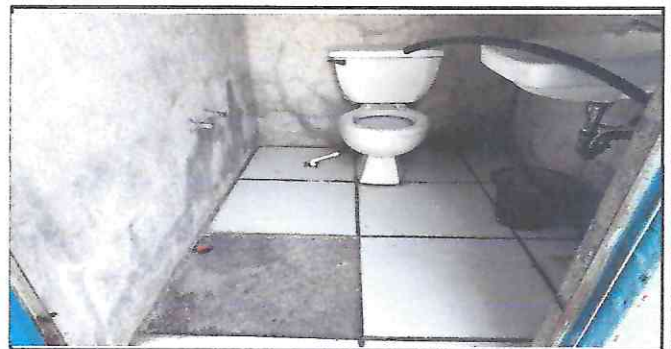
Foto: 6 sanotarios y piso y paraed en mal estado
