REGISTRO FOTOGRÁFICO PROGRAMA DE MANTENIMIENTO DE EDIFICIOS ESCOLARES PÚBLICOS

PRA-FOR-123
Versión 1

DEPARTAMENTO:	Santa Rosa	MUNICIPIO:	Santa María Ixhuatán
NOMBRE DEL ESTABLECIMIENTO:	Escuela Oficial Rural Mixta	DIRECCIÓN DEL ESTABLECIMIENTO:	Aldea El Platanar
CÓDIGO DEL ESTABLECIMIENTO:	06-10-0310-43	FECHA:	26/11/2024

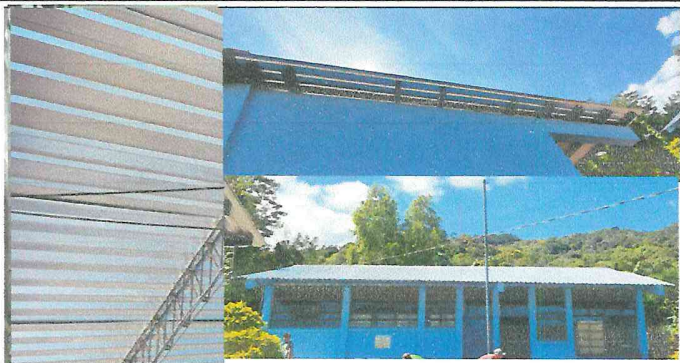
Foto 1: Sustitución de techo de lámina por lámina troquelada debido a la antigüedad y del otro edificio sustitución por la caída de un árbol, quedando así el trabajo realizado.

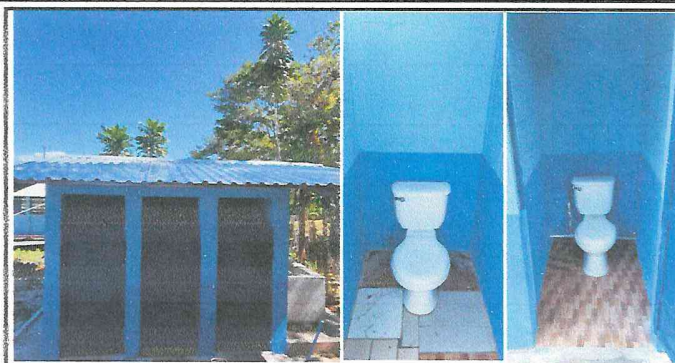
Foto 2: Sustitución del techo de los baños lámina por lámina troquelada y estructura de soporte madera por metal, así como mantenimiento de las puertas y sustitución de los inodoros

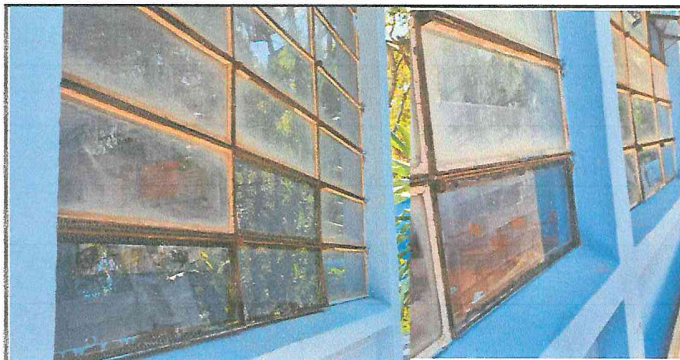
Foto 3: Sustitución de vidrios en ventanería, quedando así después del trabajo realizado

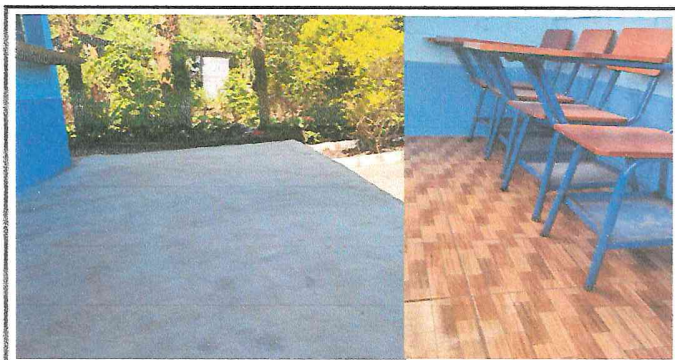
Foto 4: Sustitución de piso de torta de concreto, quedando de ésta manera el trabajo realizado.

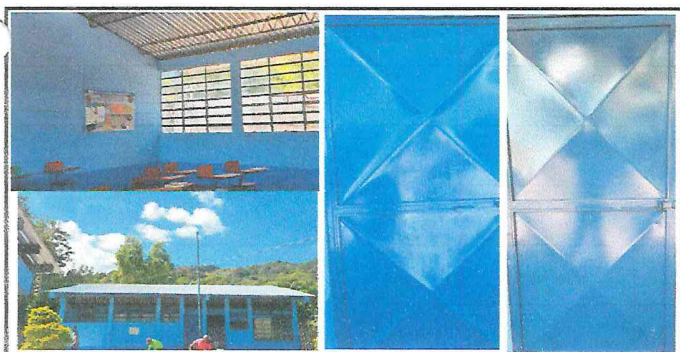
Foto 5: Pintura en muros interiores y exteriores. Mantenimiento y reparación de las puertas, quedando de esta manera el trabajo que se realizó.-

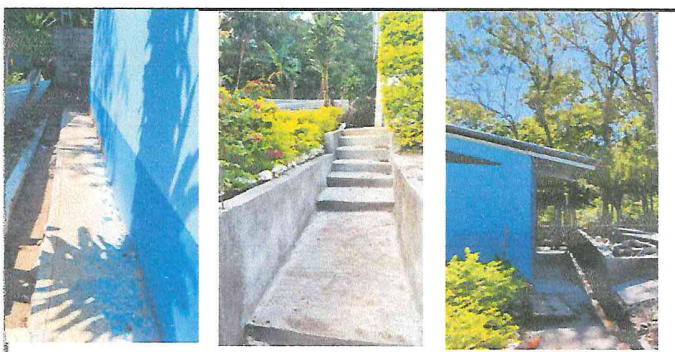
Foto 6: Reparación de cunetas y banquetas, quedando de esta forma el trabajo que se realizó.--
