REGISTRO FOTOGRÁFICO PROGRAMA DE MANTENIMIENTO DE EDIFICIOS ESCOLARES PÚBLICOS

SITUACIÓN DEFICIENCIAS DETERMINADAS

DEPARTAMENTO:	Santa Rosa	MUNICIPIO:	Santa María Ixhuatán
NOMBRE DEL ESTABLECIMIENTO:	Escuela Oficial Rural Mixta	DIRECCIÓN DEL ESTABLECIMIENTO:	Caserío El Barro
CÓDIGO DEL ESTABLECIMIENTO:	06-10-0328-43	FECHA:	22 de marzo de 2024

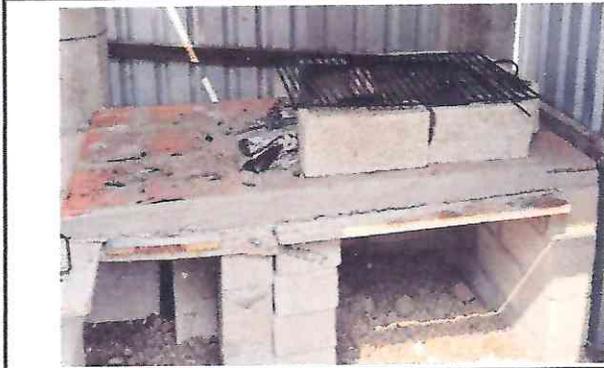
Foto 1: La estufa rural ya no cuenta con su plancha de metal, ni chimenea debido al deterioro. Únicamente cuenta con una parrilla sobre cuatro blocks.

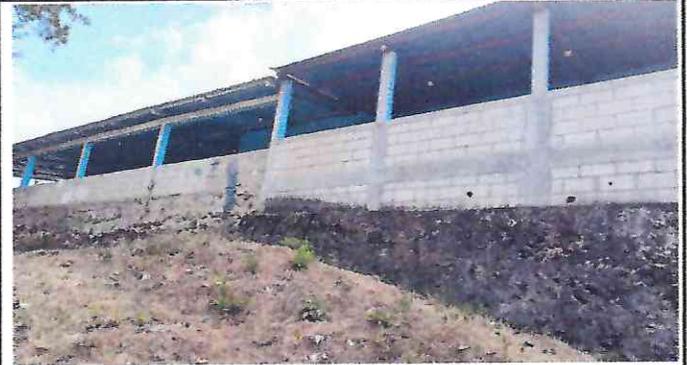
Foto 2: El muro exterior no cuenta con canales ni bajadas pluviales, tampo con pintura ni balcones que eviten accidentes.

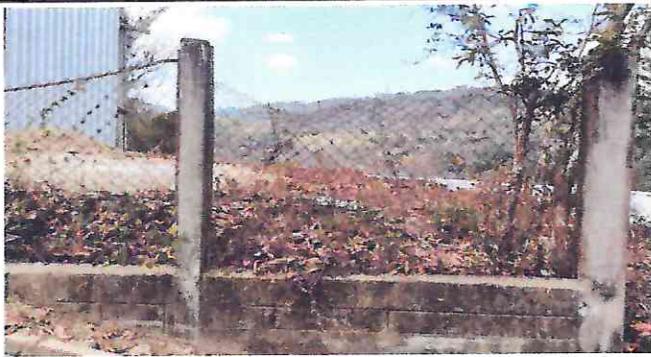
Foto 3: La estructura del muro perimetral presenta daños en la malla y el block se encuentra poroso.

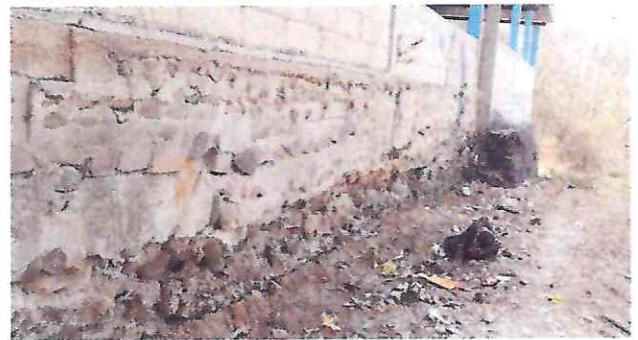
Foto 4: Parte del muro presenta erosión y desnivel, por lo que es susceptible a temblores y huracanes.

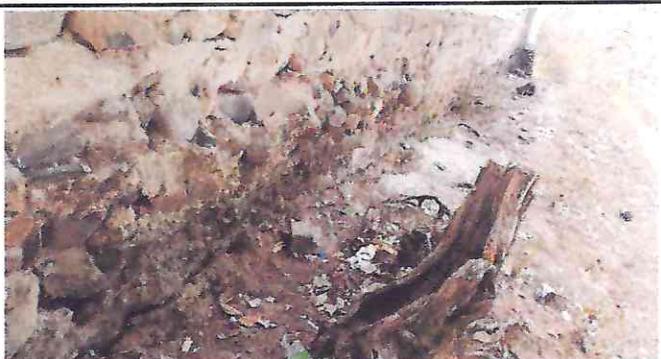
Foto 5: Parte del muro presenta erosión y desnivel, por lo que es susceptible a temblores y huracanes.

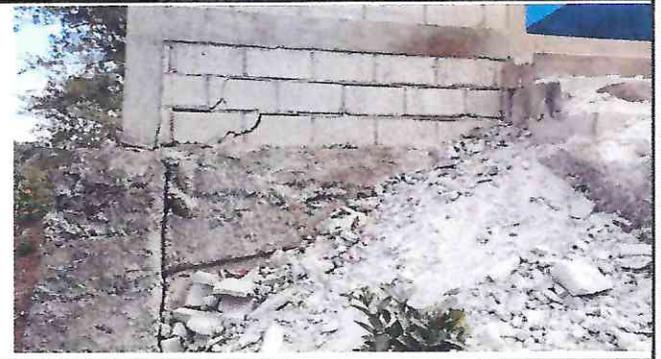
Foto 6: La estructura presenta grietas.

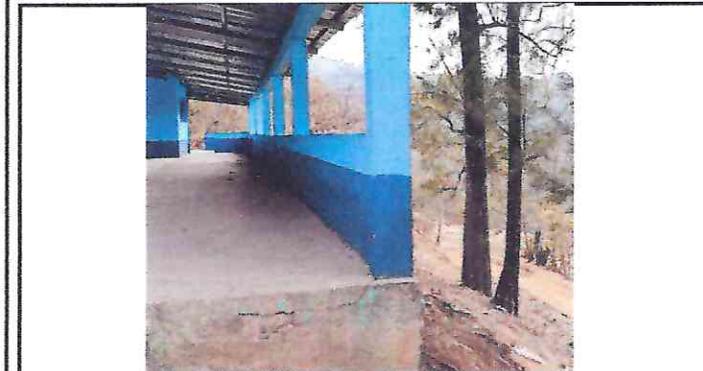
Foto 7: Las ventanas del patio no cuentan con estructuras metálicas que eviten que los niños se suban, por lo cual ha habido accidentes.

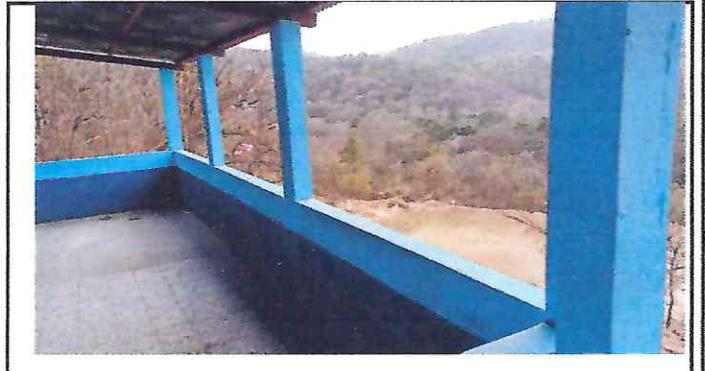
Foto 8: Hace falta estructuras metálicas en ventanas que dan a zonas baldías.

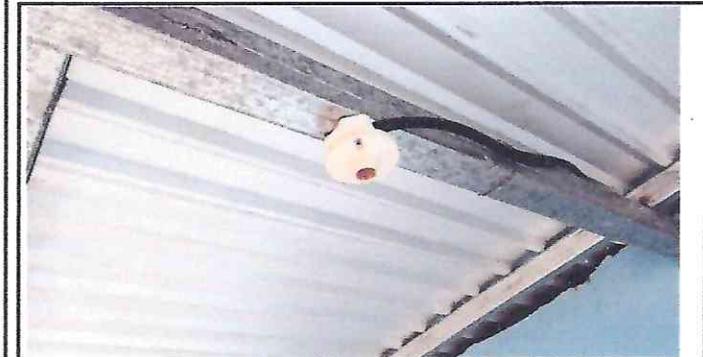
Foto 9: Las aulas no cuentan con bombillos ahorradores.

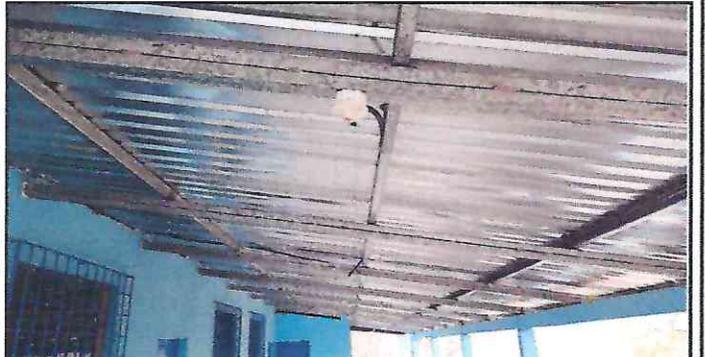
Foto 10: El patio no cuenta con bombillos ahorradores.

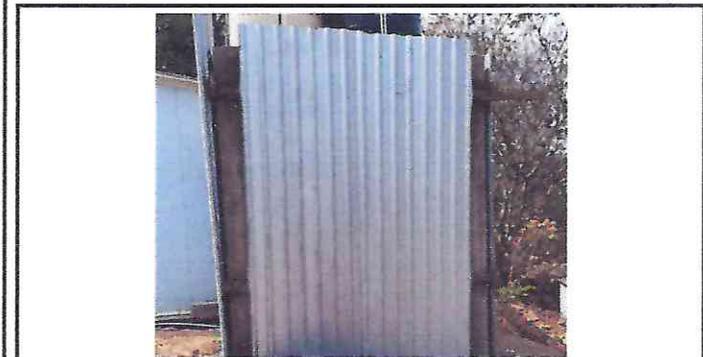
Foto 11: Parte de las paredes de la cocina está protegida únicamente con láminas.

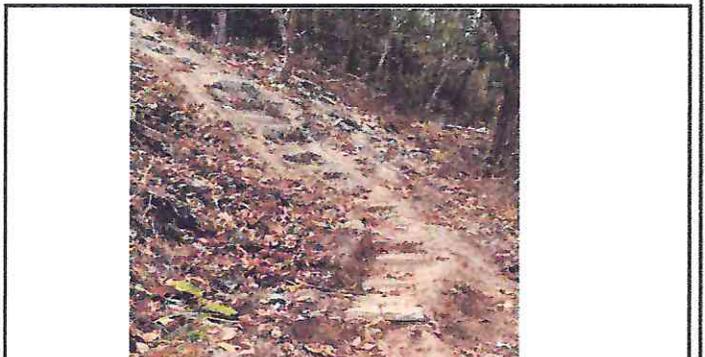
Foto 12: gradas y banquetas están en estado precario.
