SITUACIÓN DEFICIENCIAS DETERMINADAS PREVIO DURANTE POSTERIOR

DEPARTAMENTO:	Santa Rosa	MUNICIPIO:	Guazacapán
NOMBRE DEL ESTABLECIMIENTO:	Escuela Oficial Rural Mixta	DIRECCIÓN DEL ESTABLECIMIENTO:	Comunidad Calle Nueva
CÓDIGO DEL ESTABLECIMIENTO:	06-11-0012-43	FECHA:

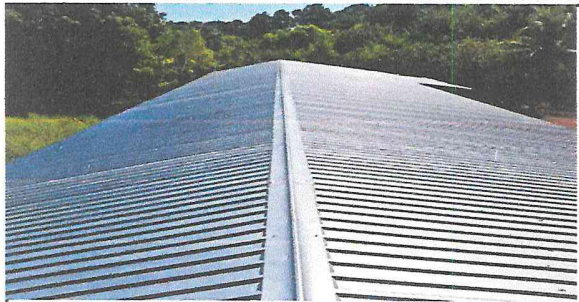
Foto 7. Sustitución de lámina por lamina troquelada concluido.

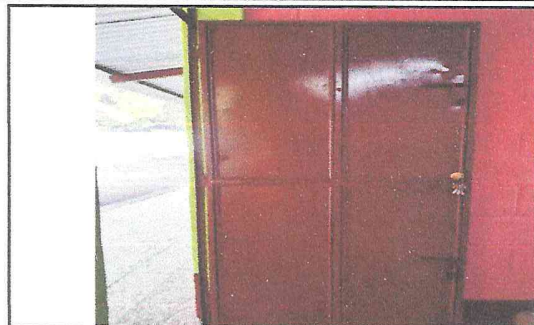
Foto 8. Sustitución de chapas y mantenimiento de puertas concluido.

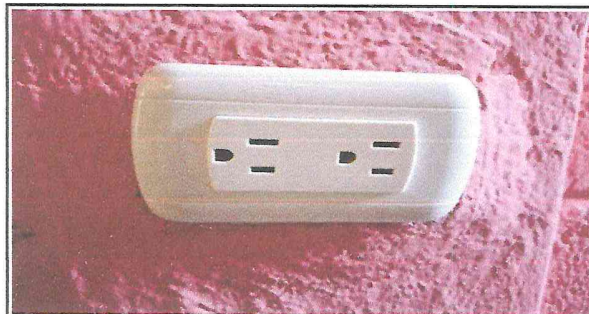
Foto 9. Sustitución de tomacorrientes concluido

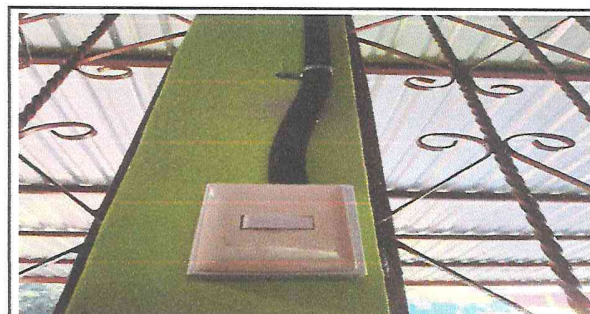
Foto 10. Instalación de timbre concluido.

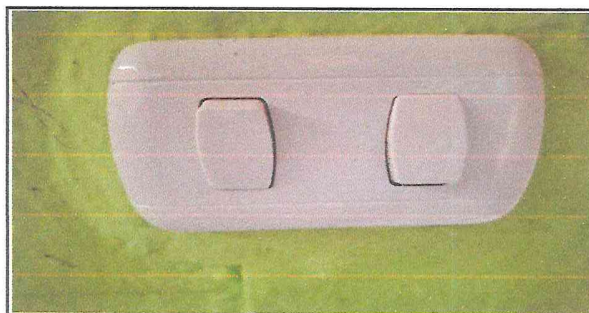
Foto 11. Instalación de apagadores concluido.

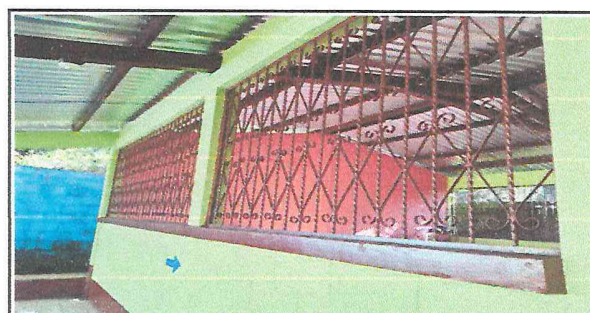
Foto 12. Pintura exterior de las aulas concluido.

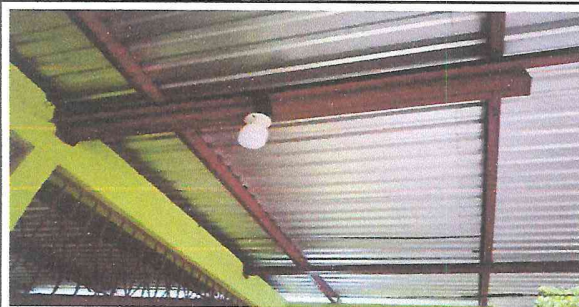
Foto 1: Sustitución de lámpara por fotos concluido

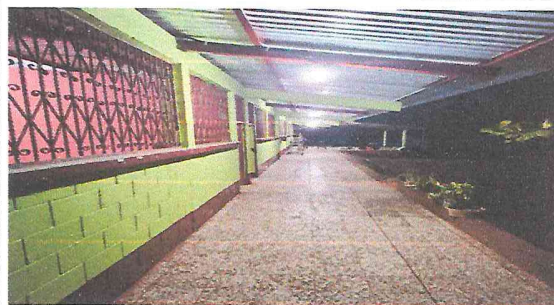
Foto 2: Pintura en todo el centro educativo concluido.

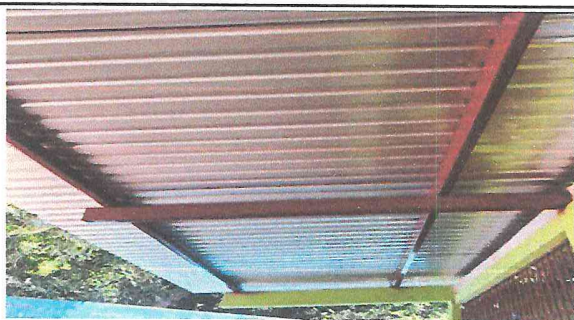
Foto 3: Sustitución de estructura metálica concluido.

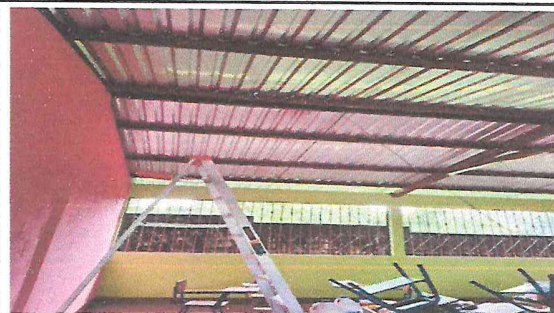
Foto 4: Sustitución de lámina por lámina troquelada concluido.

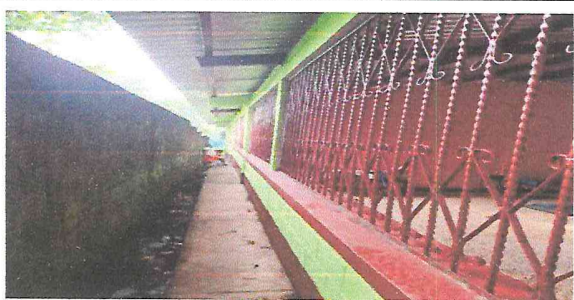
Foto 5: Pintura de balcones concluido

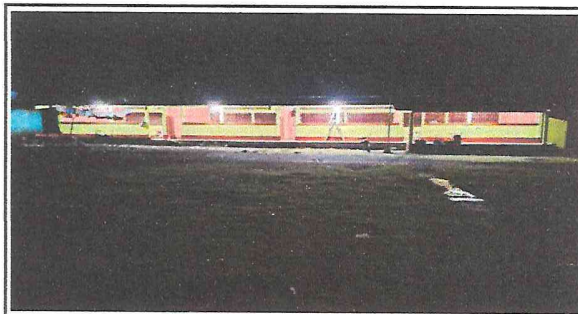
Foto 6: Sustitución del sistemá eléctrico en toda la escuela.
