REGISTRO FOTOGRÁFICO DE AVANCE			
DEPARTAMENTO:	SANTA ROSA	MUNICIPIO:	GUAZACAPAN
NOMBRE DEL ESTABLECIMIENTO:	EOUM N° 1 RAFAEL ALVAREZ OVALLE	DIRECCIÓN DEL ESTABLECIMIENTO:	BARRIO SAN SEBASTIAN
CÓDIGO DEL ESTABLECIMIENTO:	06-11-0336-43	FECHA DE LA INSPECCIÓN:	4/06/2024

REGISTRO FOTOGRÁFICO DE AVANCE

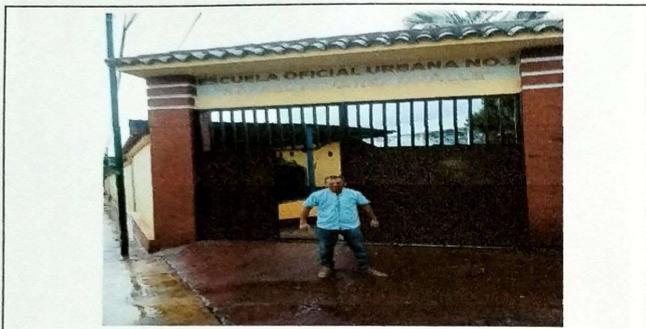
Foto1: Vista Principal de ingreso al centro escolar
