REGISTRO FOTOGRÁFICO

DEPARTAMENTO:	SANTA ROSA /	MUNICIPIO:	PUEBLO NUEVO VIÑAS /
NOMBRE DEL ESTABLECIMIENTO:	EORM /	DIRECCIÓN DEL ESTABLECIMIENTO:	CASERIO BELICE ALDEA EL CUJE /
CÓDIGO DEL ESTABLECIMIENTO:	06-13-0014-43 /	FECHA DE LA INSPECCIÓN:	18/10/2023

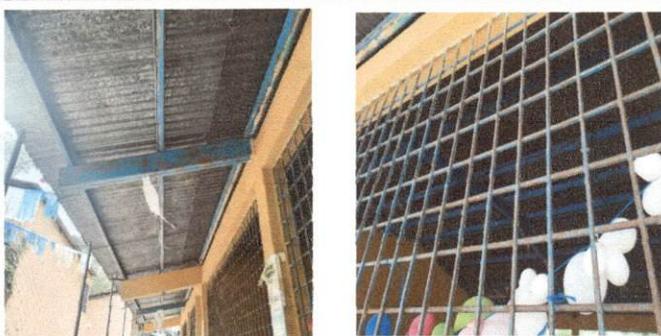
Foto 3: MODULO A en aulas mantenimiento de estructura metalica, mantenimiento de balcones de metal y cambio de lamina de zinc en mal estado.

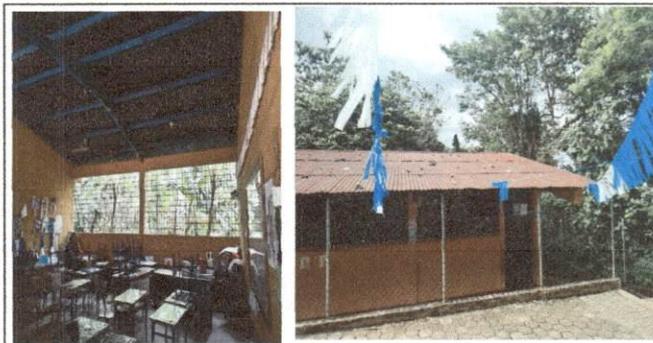
Foto 4: MODULO A en aulas mantenimiento de estructura metalica, mantenimiento de balcones de metal y cambio de lamina de zinc en mal estado. Reparacion de puertas y cambio de chapas.

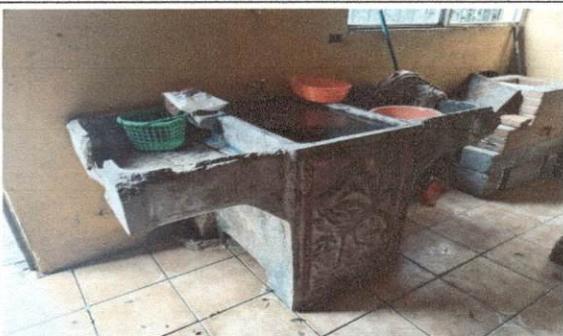
Foto 5: MODULO B COCINA sustitucion de plia de concreto en mal estado.

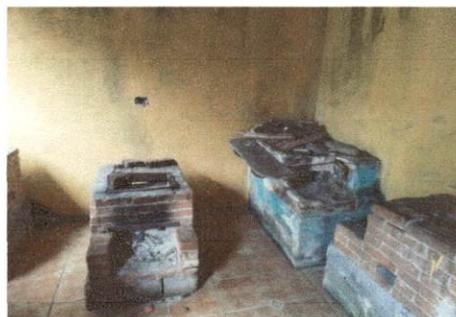
Foto 6:MODULO B reposicion de planchas metalicas para estufas regionales

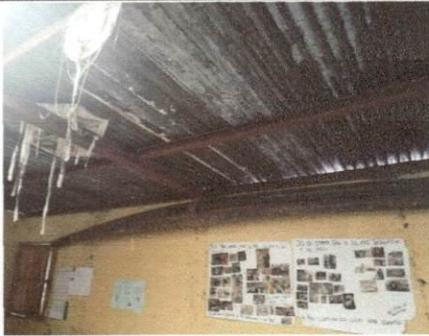
Foto 7: . MODULO C mantenimiento de estructura de metal en escenario,

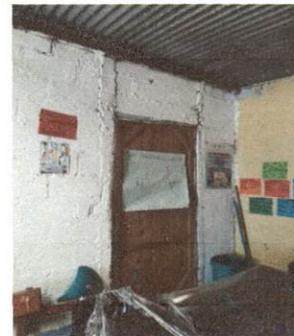
Foto 8: MODULO C mantenimiento de estructura de metal en escenario,

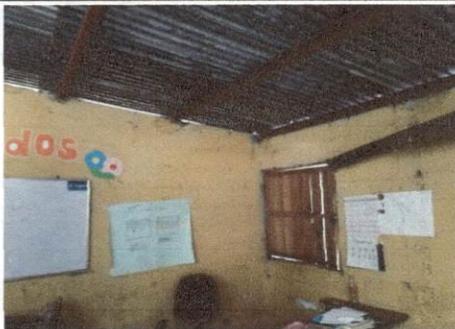
Foto 9: MODULO D Aula, cambio de lamina de zinc en mal estado y mantenimiento de estructura.

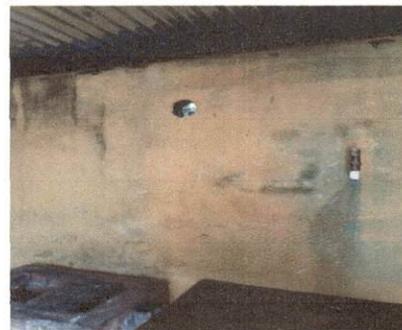
Foto 10: MODULO D Aula, cambio de lamina de zinc en mal estado y sutitucion de de estructura.

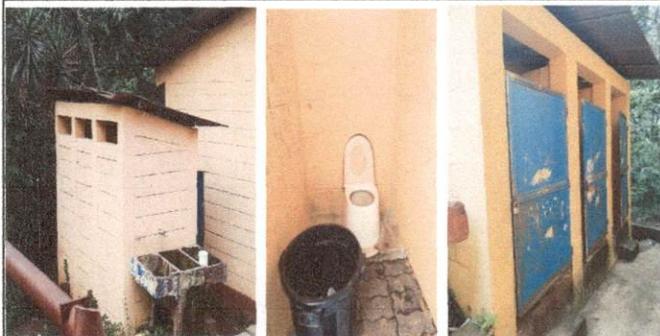
Foto 11: MODULO E Sanitarios, extension red de agua potable, sustitucion de estructura , cambio de lamina, 3 puertas de metal nuevas, tinaco + estructura de metal.

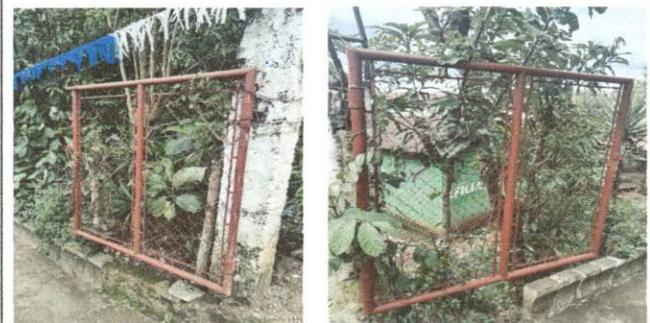
Foto 12: TRABAJOS EXTERIORES Mantenimiento de porton de metal con malla metalica, bisagras en mal estado y malla totalmente doblada en panel.
