REGISTRO FOTOGRÁFICO DE AVANCE			
DEPARTAMENTO:	SANTA ROSA	MUNICIPIO:	PUEBLO NUEVO VIÑAS
NOMBRE DEL ESTABLECIMIENTO:	EORM	DIRECCIÓN DEL ESTABLECIMIENTO:	ALDEA EL PESCADOR
CÓDIGO DEL ESTABLECIMIENTO:	06-13-0371-43	FECHA DE LA INSPECCIÓN:	20/05/2024

REGISTRO FOTOGRÁFICO DE AVANCE

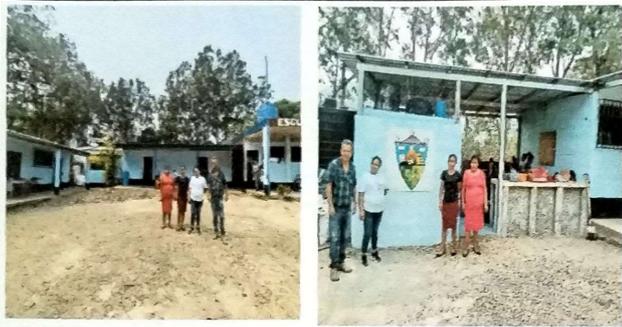
Foto1: Vista Modulo de cocina con directora del plantel escolar y presidenta de la OPF.

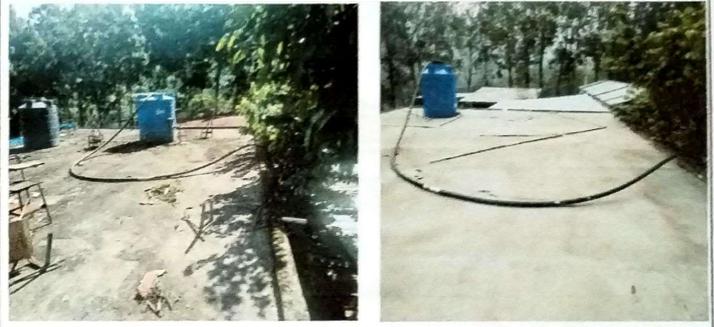
Foto 2: MODULO A Vista de losa que fue aplicado mezclon e impermeabilizante.

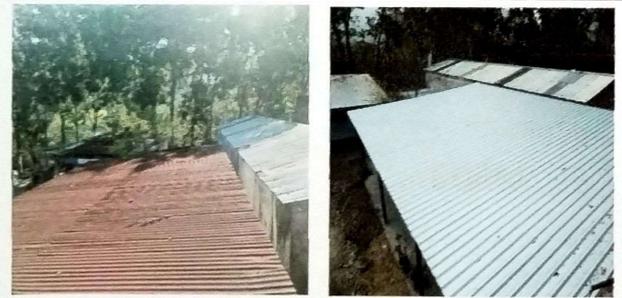
Foto 3: MODULO B Vista exterior. Se sustituyó la cubierta de lamina de zinc por lamina troquelada cal 26. Se le dio mantenimiento a las costaneras de metal .

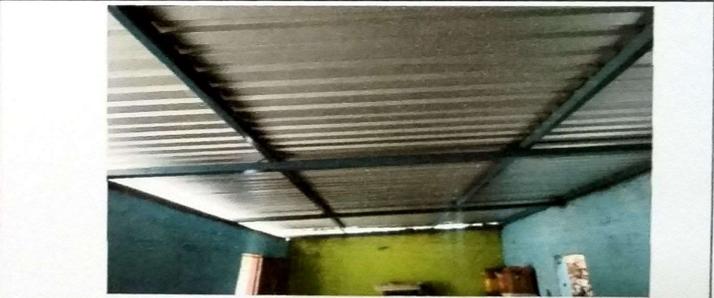
Foto 4: MODULO B Vista interior. Se sustituyó la cubierta de lamina de zinc por lamina troquelada cal 26. Se le dio mantenimiento a las costaneras de metal .

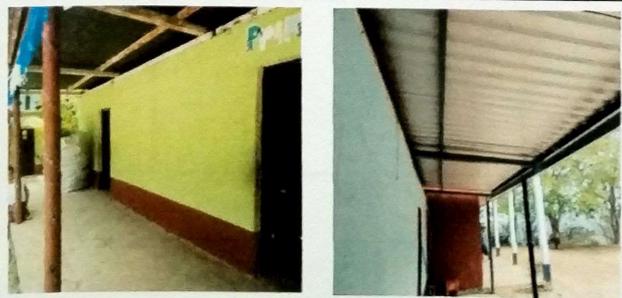
Foto 5: MODULO B Vista exterior Corredor. Se sustituyó la cubierta de lamina de zinc por lamina troquelada cal 26. Se le dio mantenimiento a las costaneras de metal .

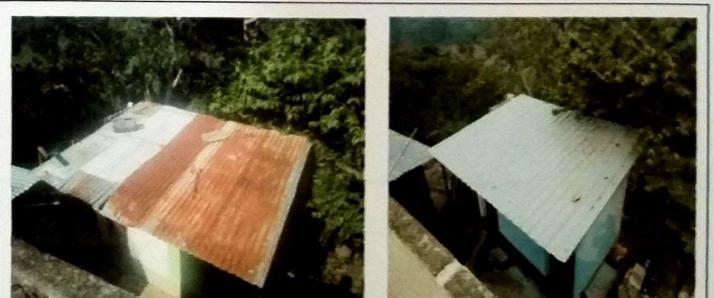
Foto 6: MODULO D Sustitucion de cubierta de lamina de zinc por lamina troquelada cal 26.

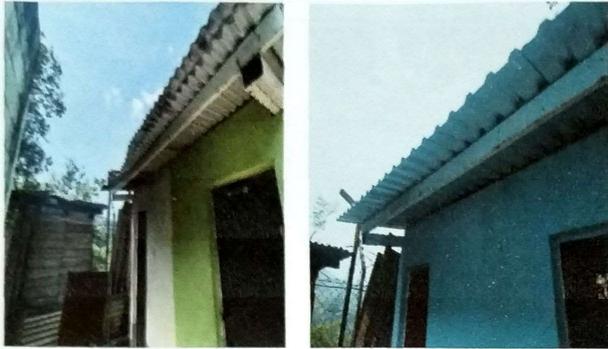
Foto 7: MODULO D Sustitucion de cubierta de lamina de zinc por lamina troquelada cal 26. Se sustituyo las costaneras de madera por costaneras de metal. Se aplico Pintura en muros exteriores.

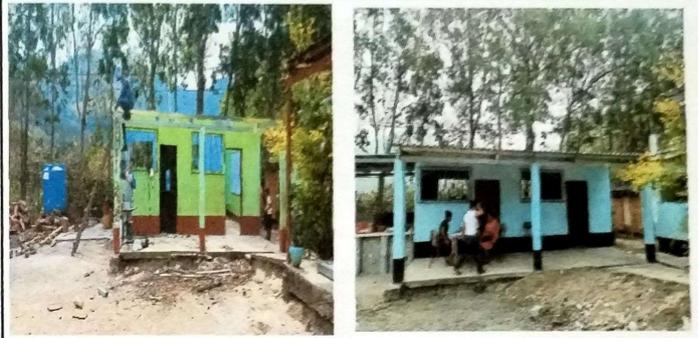
Foto 8: MODULO AULA, SITUADO A LA PAR DE LA COCINA Sustitucion de cubierta de lamina de zinc por lamina troquelada cal 26. Se sustituyo las costaneras de madera por costaneras de metal. Se aplico Pintura en muro exterior.

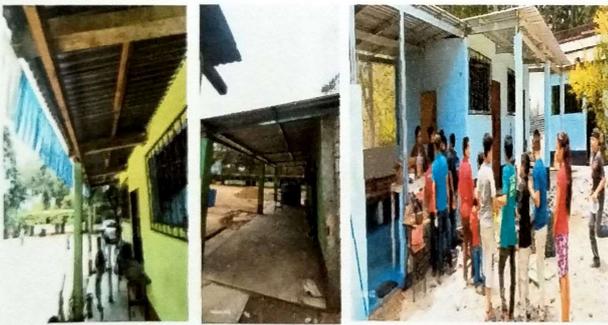
Foto 9: MODULO AULA, SITUADO A LA PAR DE LA COCINA Sustitucion de cubierta de lamina de zinc por lamina troquelada cal 26. Se sustituyo las costaneras de madera por costaneras de metal.

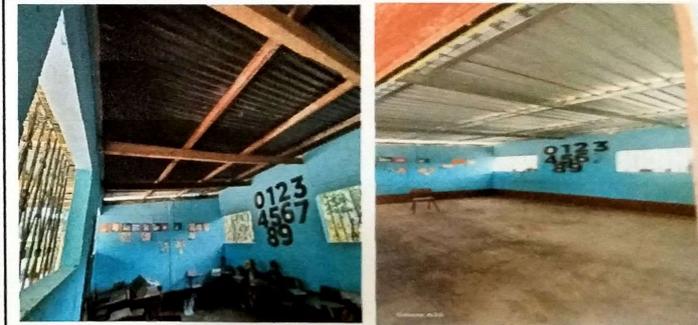
Foto 10: MODULO AULA, SITUADO A LA PAR DE LA COCINA Sustitucion de cubierta de lamina de zinc por lamina troquelada cal 26. Se sustituyo las costaneras de madera por costaneras de metal.

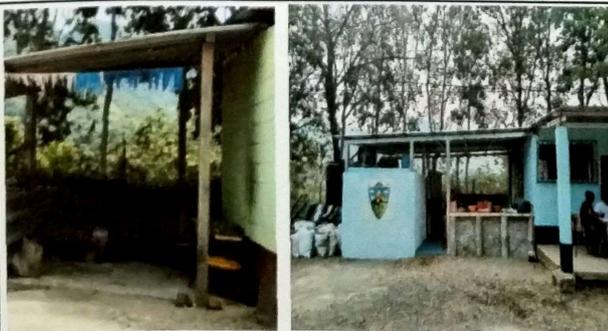
Foto 11: MODULO E COCINA ya remozada.

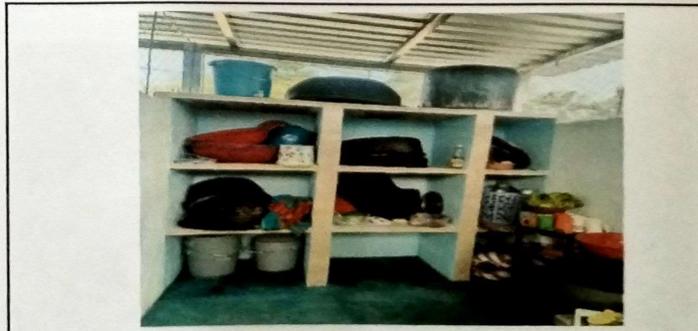
Foto 12: MODULO DE COCINA, Vista de base de concreto con revestida de azulejo

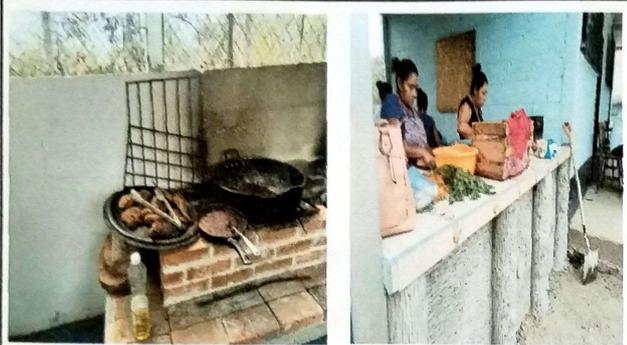
Foto 13: MODULO DE COCINA Vista exterior base de concreto al frente del modulo, con revestimiento de azulejo y tallado al frente.

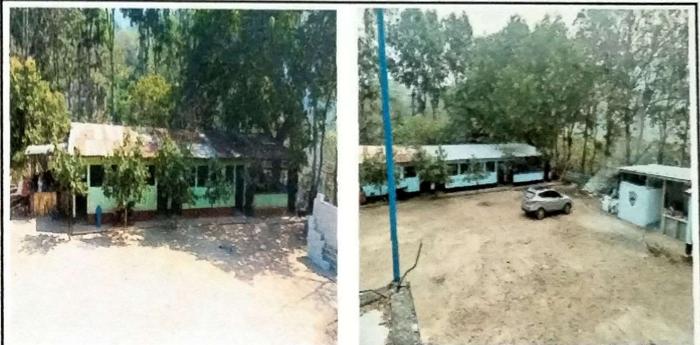
Foto 14: MODULO AULA A LA PAR DE MODULO DE PRE PRIMARIA. Se le dio mantenimiento a y estructura de metal y se sustituyo la lamina de zinc por lamina troquelada cal 26.

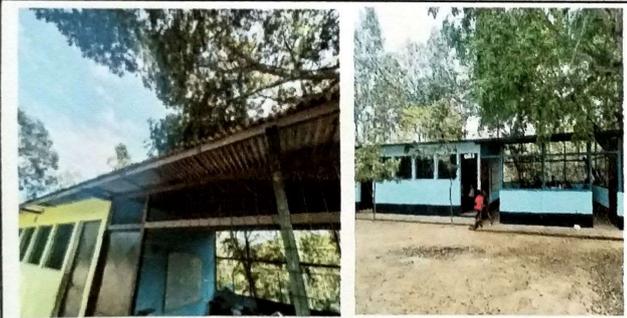
Foto 15: MODULO AULA A LA PAR DE MODULO DE PRE PRIMARIA. Vista Frontal Se le dio mantenimiento a y estructura de metal y se sustituyo la lamina de zinc por lamina troquelada cal 26.se aplico pintura en modulo.

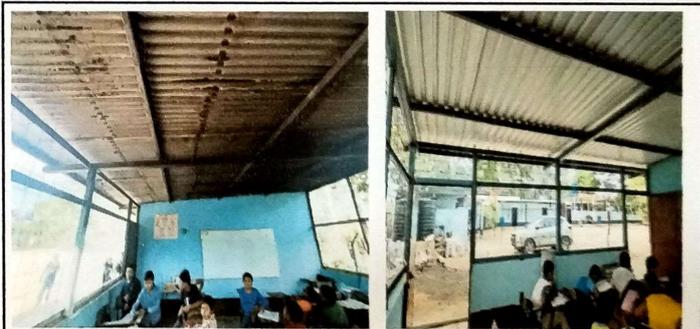
Foto 16: MODULO AULA A LA PAR DE MODULO DE PRE PRIMARIA. Vista Interior Se le dio mantenimiento a y estructura de metal y se sustituyo la lamina de zinc por lamina troquelada cal 26.Se aplico pintura en muros.

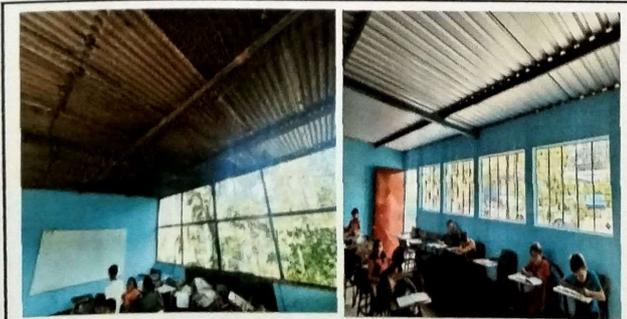
Foto 17: MODULO AULA A LA PAR DE MODULO DE PRE PRIMARIA. Vista Interior Se le dio mantenimiento a y estructura de metal y se sustituyo la lamina de zinc por lamina troquelada cal 26.

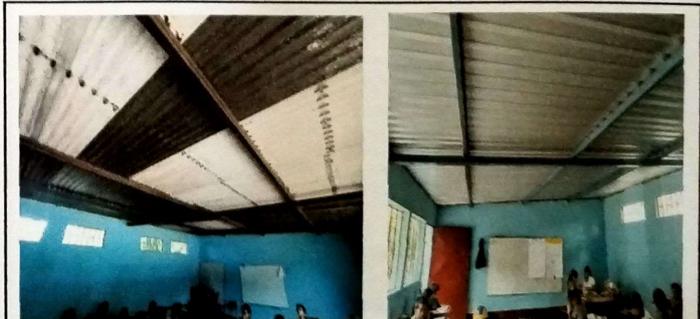
Foto 18: MODULO AULA A LA PAR DE MODULO DE PRE PRIMARIA. Vista Interior Se le dio mantenimiento a y estructura de metal y se sustituyo la lamina de zinc por lamina troquelada cal 26.
