REGISTRO FOTOGRÁFICO DE AVANCE

DEPARTAMENTO:	SANTA ROSA	MUNICIPIO:	PUEBLO NUEVO VIÑAS
NOMBRE DEL ESTABLECIMIENTO:	EORM J.M. Federico Keller	DIRECCIÓN DEL ESTABLECIMIENTO:	ALDEA LAS JOYAS DE SAN NICOLAS
CÓDIGO DEL ESTABLECIMIENTO:	06-13-0373-43	FECHA DE LA INSPECCIÓN:	20/05/2024

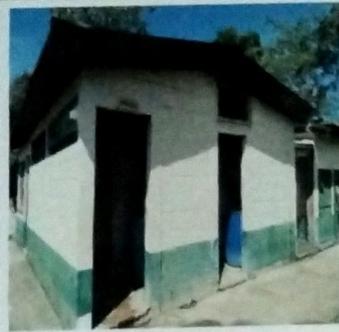
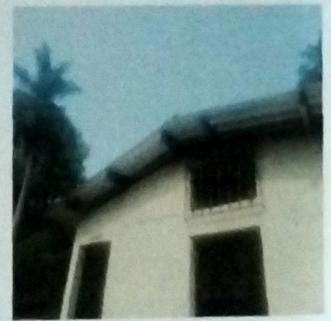
Foto 2: VISTA MODULO D SERVICIOS SANITARIOS. Cambio de estructura de metal en mal estado por estructura de metal a base de costaneras. Cambio de lamina de zinc por lamina troquelada cal 26.

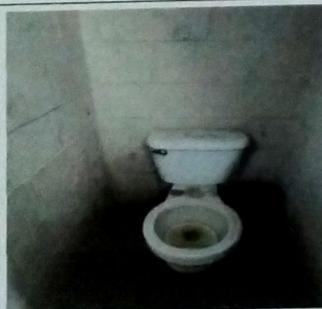
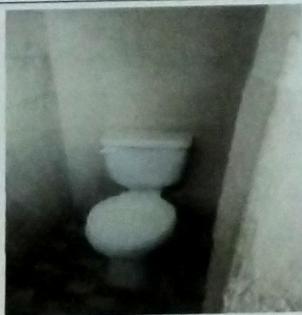
Foto 3: VISTA MODULO D SERVICIOS SANITARIOS Sustitucion de sanitarios en mal estado

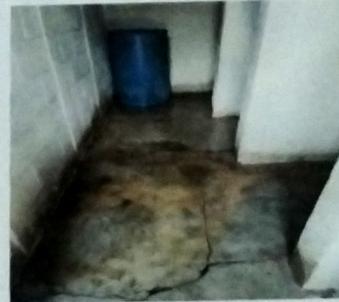
Foto 4: VISTA MODULO D SERVICIOS SANITARIOS Suministro e instalacion de piso ceramico.

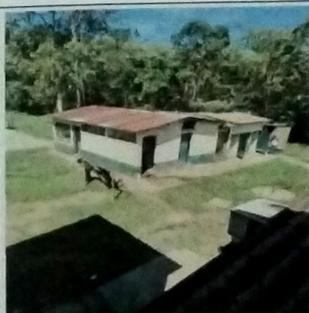
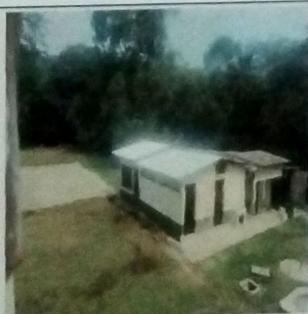
Foto 5: MODULO DE SERVICIOS SANITARIOS Y COCINA Cambio de estructura de metal en mal estado por estructura de metal a base de costaneras. Cambio de lamina de zinc por lamina troquelada cal 26.

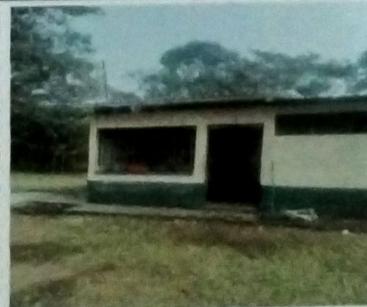
Foto 6: MODULO COCINA ANEXO A MODULO SERVICIO SANITARIO. Cambio de estructura de metal en mal estado por estructura de metal a base de costaneras. Cambio de lamina de zinc por lamina troquelada cal 26.

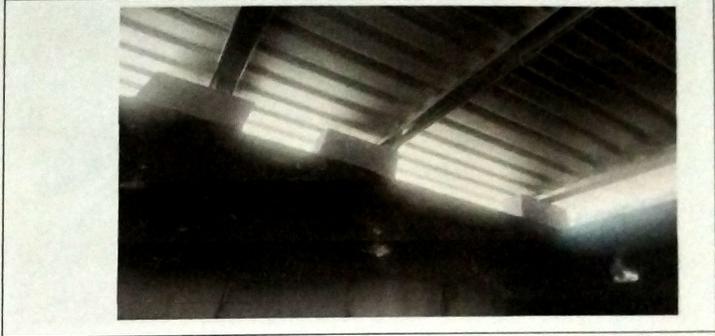
Foto 8: MODULO COCINA Cambio de estructura de metal en mal estado por estructura de metal a base de costaneras. Cambio de lamina de zinc por lamina troquelada cal 26.

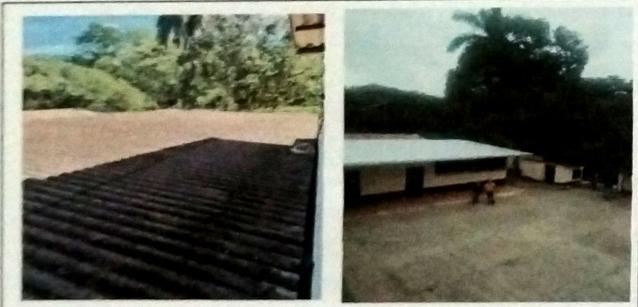
Foto 9: MODULO A AULA Sustitucion de cubierta de asbesto en mal estado y se coloco estructura de metal a base de costaneras de metal.

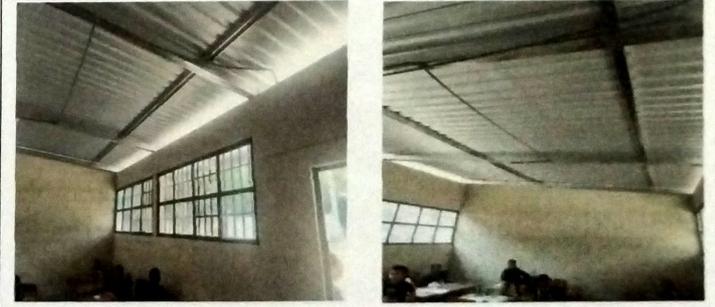
Foto 10: MODULO A AULA. Sustitucion de cubierta de asbesto en mal estado y se coloco estructura de metal a base de costaneras de metal.

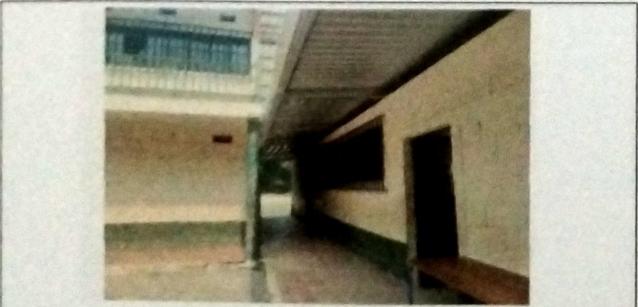
Foto 11: MODULO A Corredor Sustitucion de cubierta de asbesto en mal estado y se coloco estructura de metal a base de costaneras de metal.

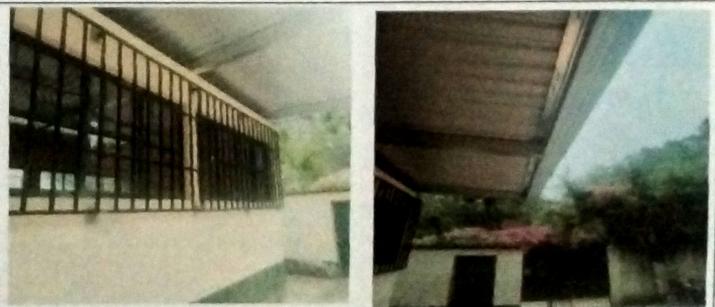
Foto 12: MODULO A Balcones en vanos de aulas y vista corredor donde se cambio cubierta de asbesto por lamina troquelada cal 26.

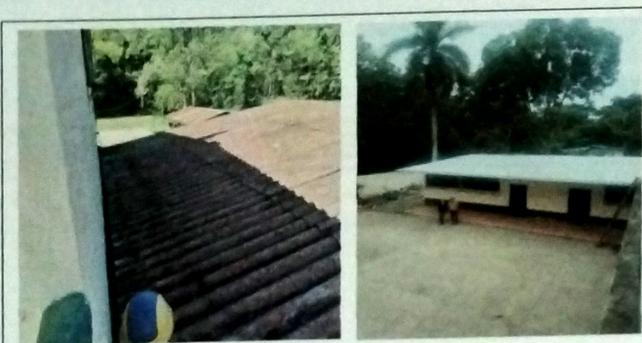
Foto 13: MODULO B AULA Sustitucion de cubierta de asbesto en mal estado y se coloco estructura de metal a base de costaneras de metal.

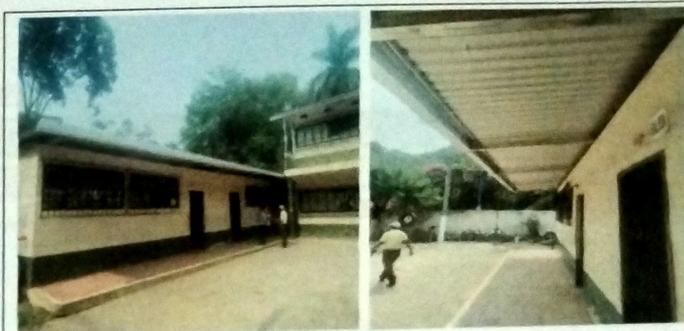
Foto 14: MODULO B AULA Sustitucion de cubierta de asbesto en mal estado y se coloco estructura de metal a base de costaneras de metal. Se instalaron balcones en ventaneria para seguridad.

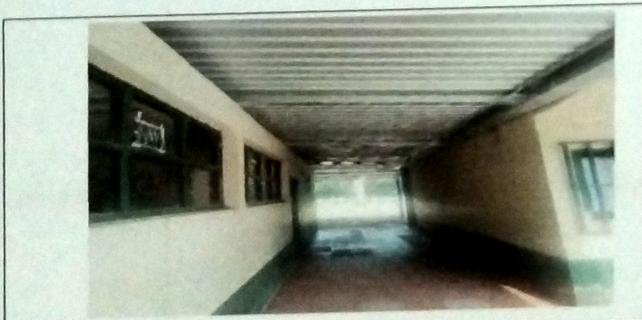
Foto 15: MODULO B CORREDOR Sustitucion de cubierta de asbesto en mal estado y se coloco estructura de metal a base de costaneras de metal.

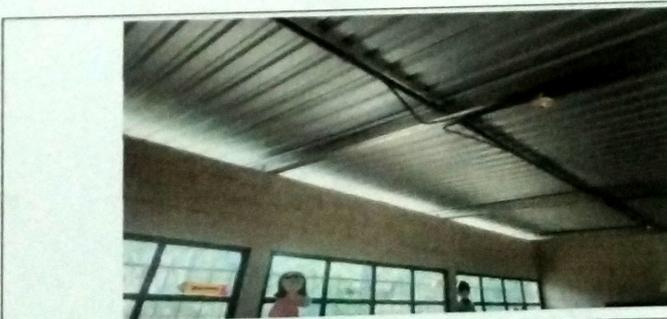
Foto 16: MODULO B AULA Interior de aula Sustitucion de cubierta de asbesto en mal estado y se coloco estructura de metal a base de costaneras de metal.

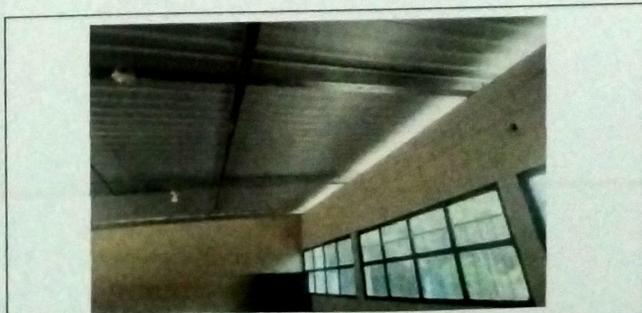
Foto 17: MODULO B Interior de aula Sustitucion de cubierta de asbesto en mal estado y se coloco estructura de metal a base de costaneras de metal.

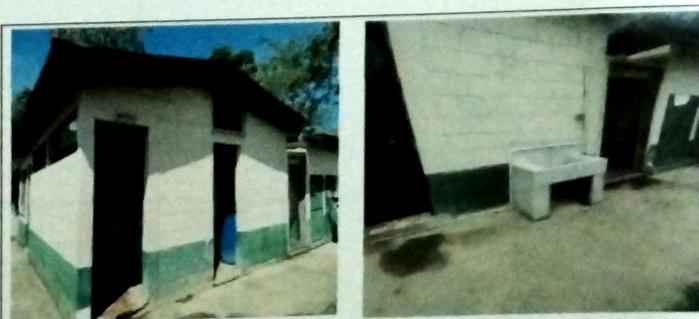
Foto 18: MODULO D Vista Frontal. Modulo de servicios sanitarios. Instalacion de lavamanos de concreto para servicios sanitarios.
