**REGISTRO FOTOGRÁFICO  
PROGRAMA DE MANTENIMIENTO DE EDIFICIOS ESCOLARES PÚBLICOS**

PRA-FOR-123  
Versión 1

Ministerio de Educación  
Guatemala

DEPARTAMENTO:	Santa Rosa.	MUNICIPIO:	Pueblo Nuevo Viñas.
NOMBRE DEL ESTABLECIMIENTO:	Escuela Oficial Rural, Mixta Jornada Matutina	DIRECCIÓN DEL ESTABLECIMIENTO:	Aldea Ixpaco, Pueblo Nuevo Viñas, Santa Rosa.
CÓDIGO DEL ESTABLECIMIENTO:	06-13-0385-43	FECHA:	26 de agosto del 2024

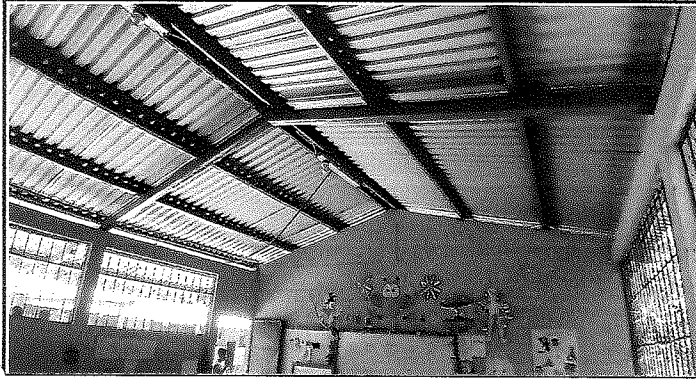
LIJADO Y PINTADO DE LA ESTRUCTURA METÁLICA DEL TECHO.

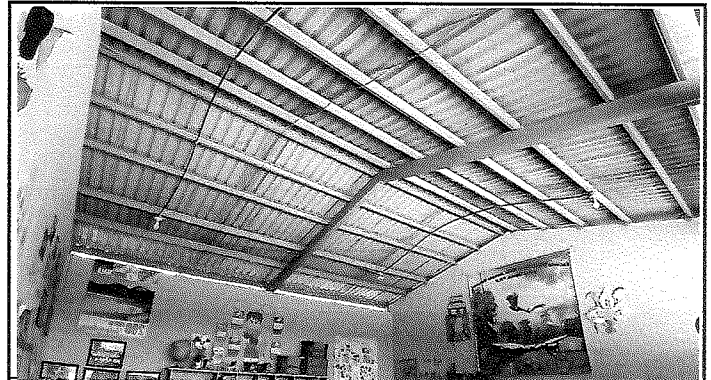
LIJADO Y PINTADO DE TECHO, EN UNO DE NUESTROS SALONES.

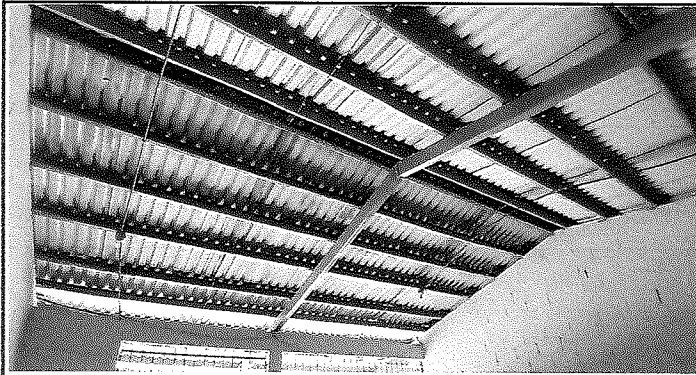
PINTADO CON PINTURA ANTICORROSIVA DE SECADO RÁPIDO A LA ESTRUCTURA METÁLICA DEL TECHO, TRABAJO TERMINADO.

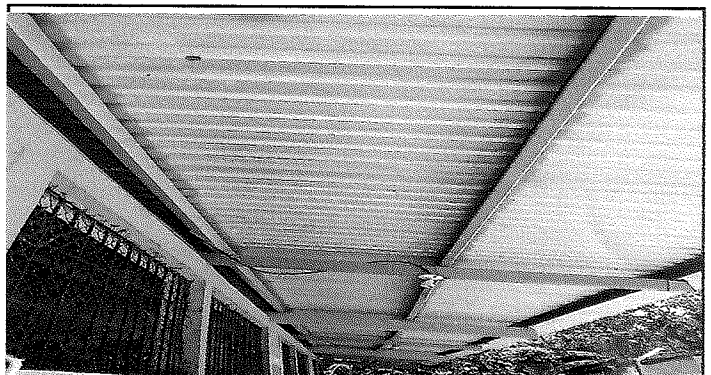
TRABAJO TERMINADO DE MANTENIMIENTO A LA ESTRUCTURA METÁLICA, EN LOS CORREDORES DE NUESTRA ESCUELA.

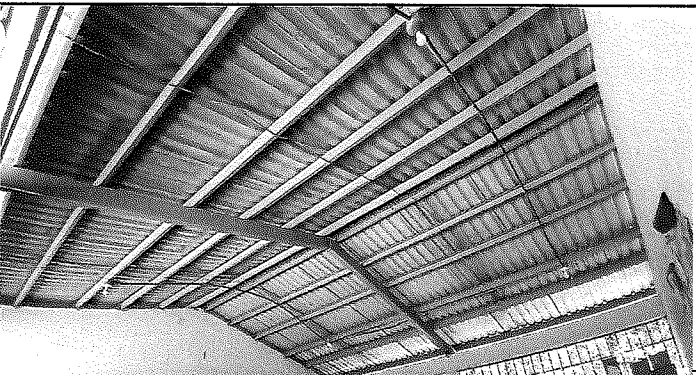
PINTADO DE LA ESTRUCTURA METÁLICA DEL TECHO DE NUESTRO ESTABLECIMIENTO.

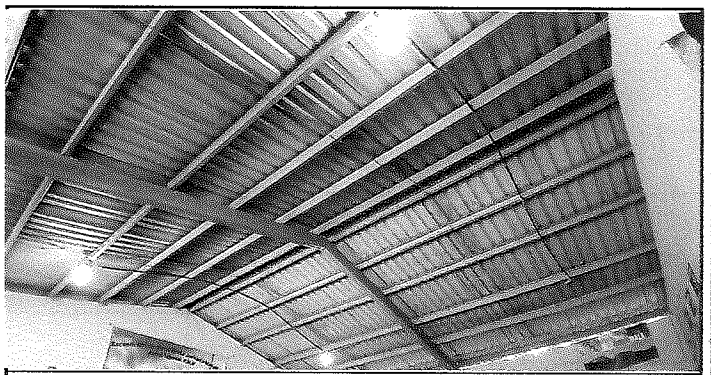
ESTRUCTURA METÁLICA TERMINADA, PINTADA CON TRES MANOS DE PINTURA ANTICORROSIVA.

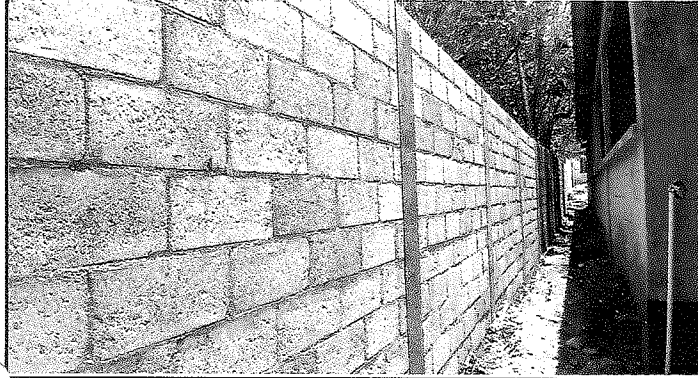
CONSTRUCCIÓN DEL MURO PERIMETRAL, TERMINADO.

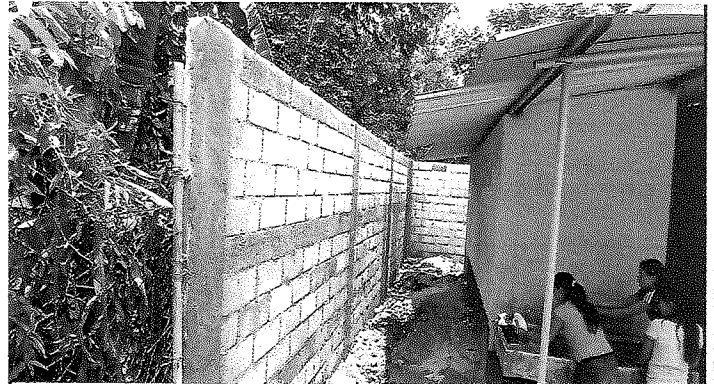
LEVANTADO DE PARED, MURO PERIMETRAL, HASTA AQUÍ LLEGARON LOS 100 MST. LINEALES.

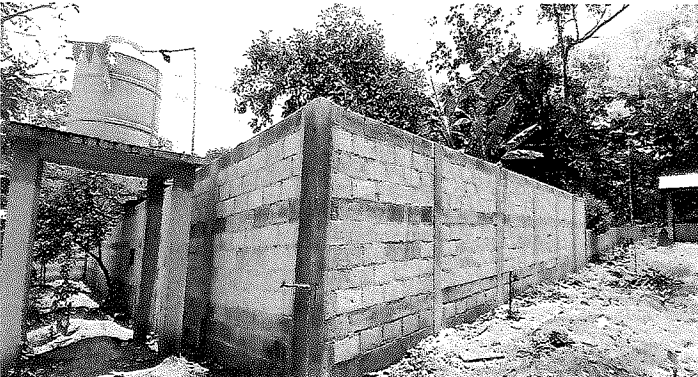
CONSTRUCCIÓN DE MURO PERIMETRAL, EN EL INGRESO AL ESTABLECIMIENTO..

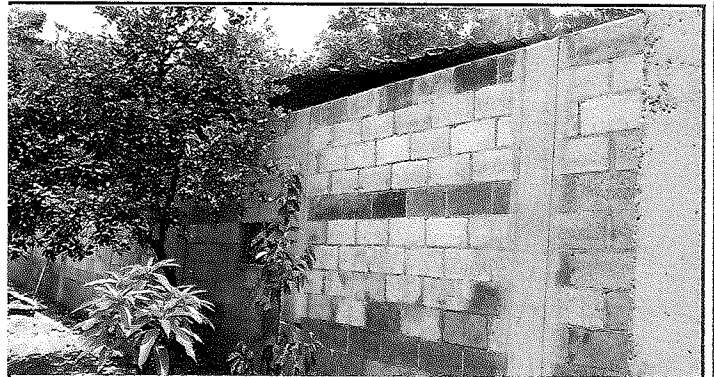
MURO PERIMETRAL REMOZADO, EN UNO DE LOS COSTADOS DE LA ESCUELA.

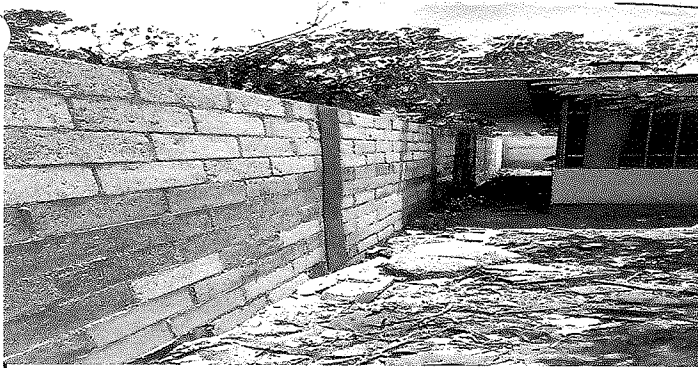
CONSTRUCCIÓN DE MURO PERIMETRAL.

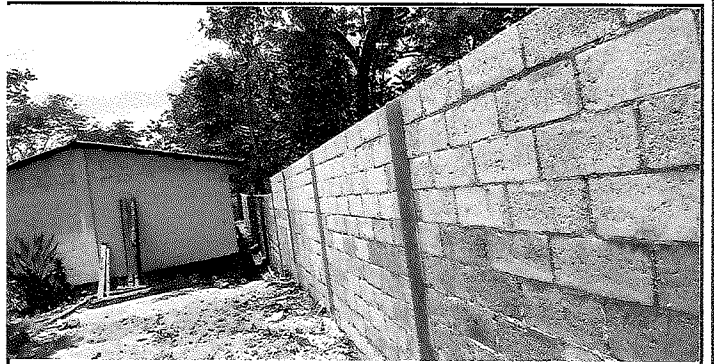
MURO PERIMETRAL CONSTRUIDO, EN LA PARTE DE ATRÁS DE LA ESCUELA.
