REGISTRO FOTOGRÁFICO

DEPARTAMENTO:	SANTA ROSA	MUNICIPIO:	PUEBLO NUEVO VIÑAS
NOMBRE DEL ESTABLECIMIENTO:	EORM	DIRECCIÓN DEL ESTABLECIMIENTO:	Casco Urbano
CÓDIGO DEL ESTABLECIMIENTO:	06-13-1085-43	FECHA DE LA INSPECCIÓN:	9/09/2023

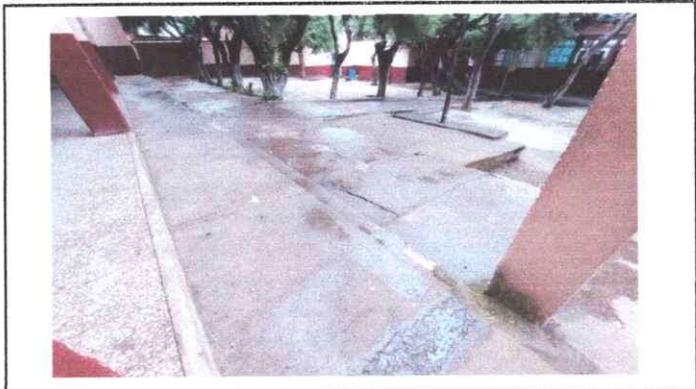
FOTO 1: Vista módulo 1 de aulas con intervención en suministro e instalación de rampa para discapacitados con piso de torta de concreto .

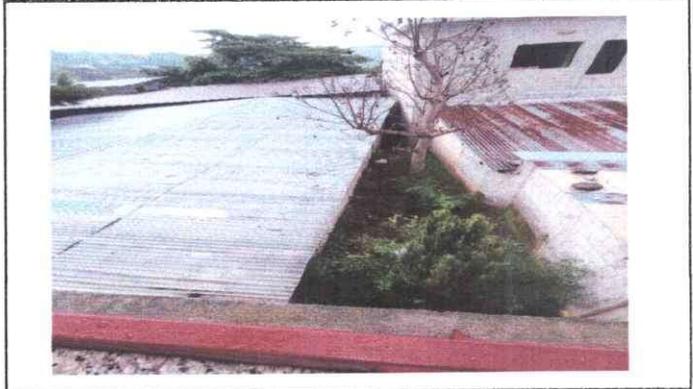
Foto 2: Vista módulo 2 de aulas con intervención en suministro e instalación de canal de metal y bajadas de agua pluvial.

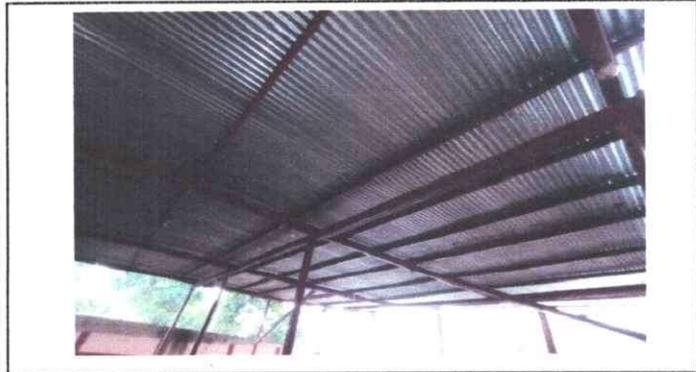
FOTO 3: Vista módulo 3 gimnasio con intervención en mantenimiento a sistema eléctrico con unidades luz y fuerza.

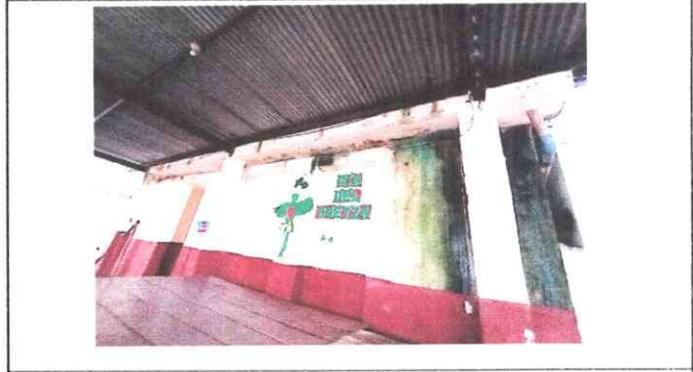
Foto 4: Vista módulo 4 de aulas con intervención en mantenimiento a canal de concreto, con remozamiento en limpieza e impermeabilización.

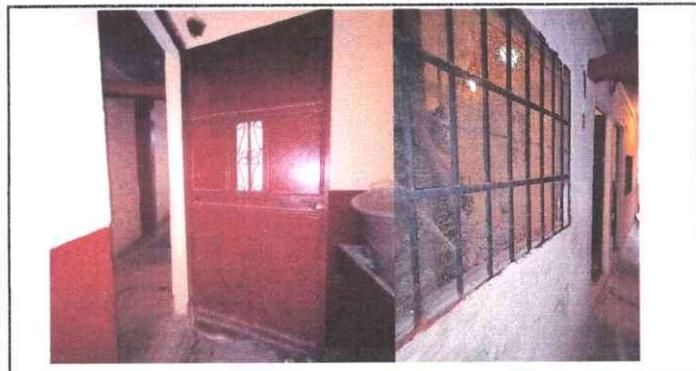
FOTO 5: Vista exterior cocina, con intervención en mantenimiento a puertas incluyendo chapa de buena calidad. Y suministro de ventanas y repello en pared exterior.

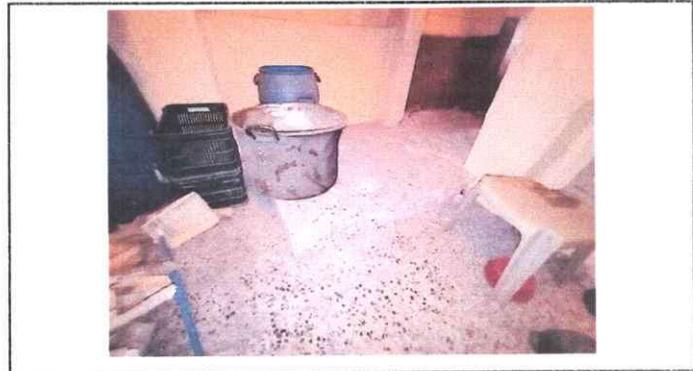
FOTO 6: Vista interior decocina con intervención en remozamiento con demolición de banqueta, suministro de piso y aplicación de pintura.

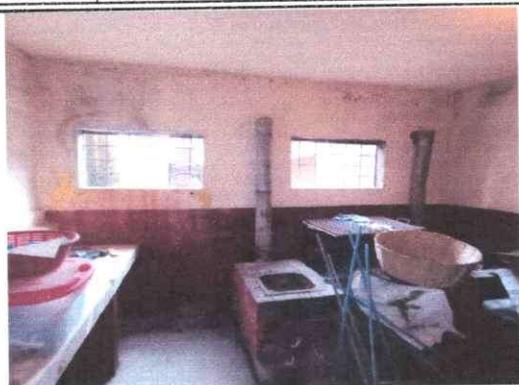
Foto 7: Vista interior de cocina, con intervención en suministro e instalación de estufa rural.

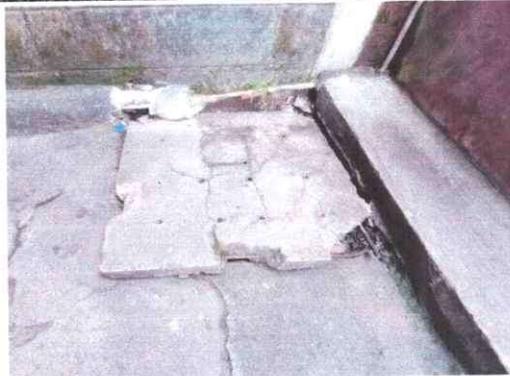
Foto 8: Vista interior de servicios sanitarios, con intervención en suministro e instalación de tapadera para drenaje sanitario.

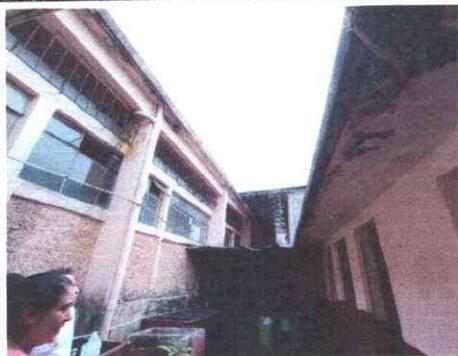
Foto 9: Vista exterior servicios sanitarios, con intervención en suministro e instalación de estructura y cubierta de lámina.

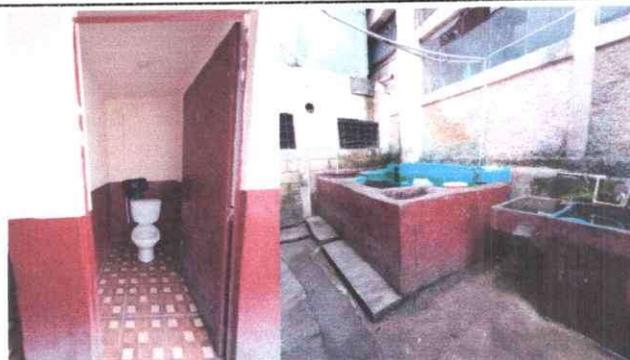
Foto 10: Vista exterior de servicios sanitarios con intervención en suministro e instalación de sanitarios, azulejo en baños, suministro y mantenimiento a plias.

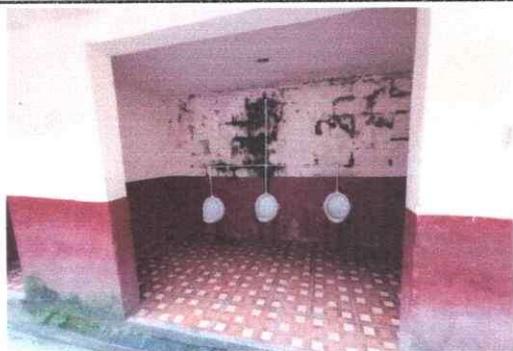
FOTO 11: Vista exterior servicios sanitarios con intervención en suministro de azulejo.
