**REGISTRO FOTOGRÁFICO
PROGRAMA DE MANTENIMIENTO DE EDIFICIOS ESCOLARES PÚBLICOS**

Ministerio de Educación
G U A T E M A L A

DEPARTAMENTO:	Santa Rosa	MUNICIPIO:	Nueva Santa Rosa
NOMBRE DEL ESTABLECIMIENTO:	Escuela Oficial Rural Mixta	DIRECCIÓN DEL ESTABLECIMIENTO:	Casero El Tarral
CÓDIGO DEL ESTABLECIMIENTO:	06-14-0006-43	FECHA:

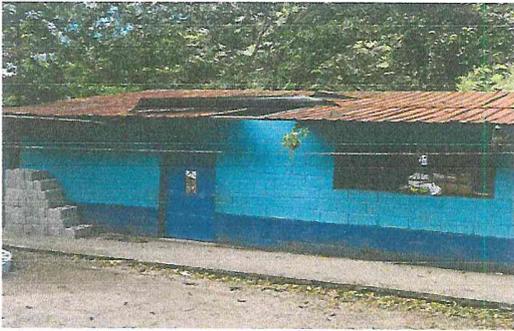
Foto 1: Lámina y estructura muy oxidada prácticamente inservible.

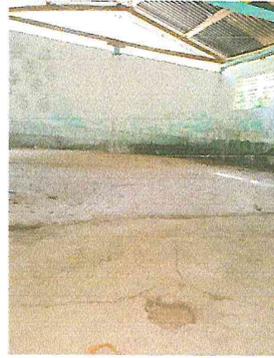
Foto 2: Torta de concreto en piso muy deteriorada

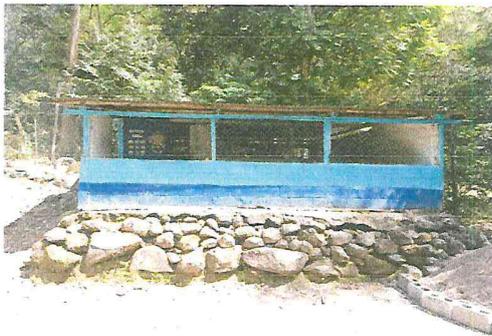
Foto 3: Lámina muy oxidada y estructura de madera ya podrida

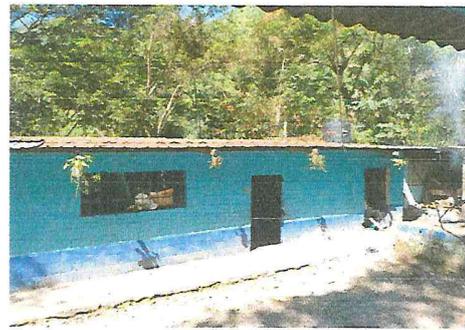
Foto 4: Riestras en mal estado, así mismo con chapas totalmente inservibles.

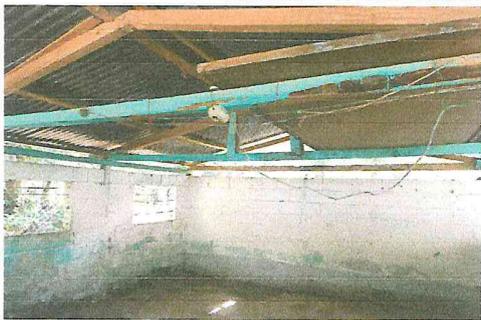
Foto 5: Estructura de madera ya muy deteriorada

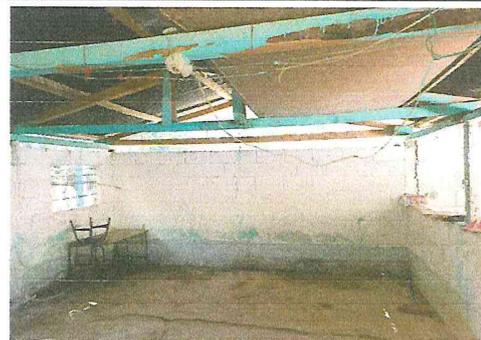
Foto 6: Balcones ya muy oxidados y completamente inservibles.
