REGISTRO FOTOGRÁFICO DE AVANCE

DEPARTAMENTO:	SANTA ROSA	MUNICIPIO:	NUEVA SANTA ROSA
NOMBRE DEL ESTABLECIMIENTO:	EORM	DIRECCIÓN DEL ESTABLECIMIENTO:	ALDEA EL CHUPADERO
CÓDIGO DEL ESTABLECIMIENTO:	06-14-0403-43	FECHA DE LA INSPECCIÓN:	23/04/2024

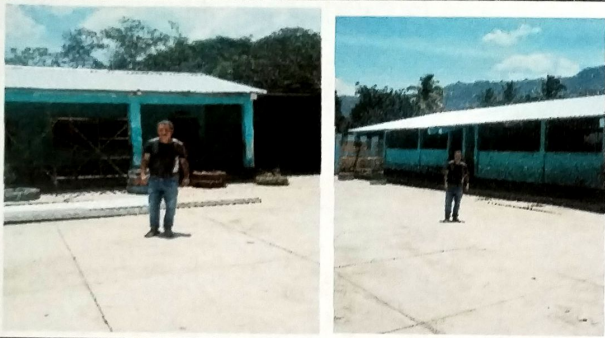
Foto1: Vista exterior de Modulos de Aulas a la izquierda Modulo B y a derecha Modulo de Aulas C que se cambio cubierta de lamina de zinc por lamina troquelada cal 26.

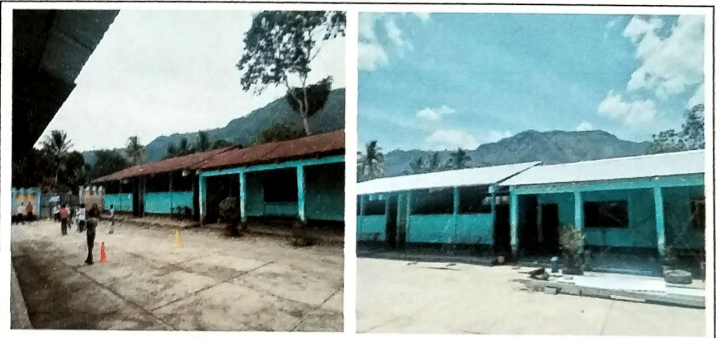
Foto 2: Vista exterior de Modulos de Aulas que se cambio cubierta de lamina de zinc por lamina troquelada cal 26.

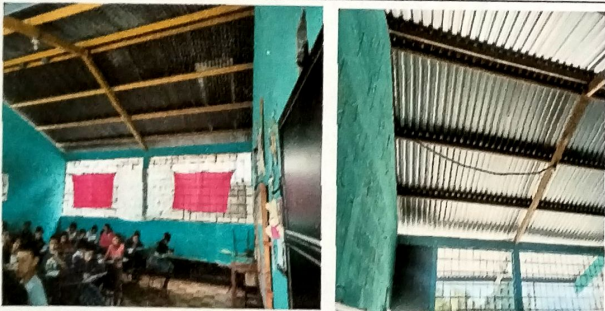
Foto 3: Vista Interior de Modulo de aulas C se cambio cubierta de lamina de zinc por lamina troquelada cal 26.

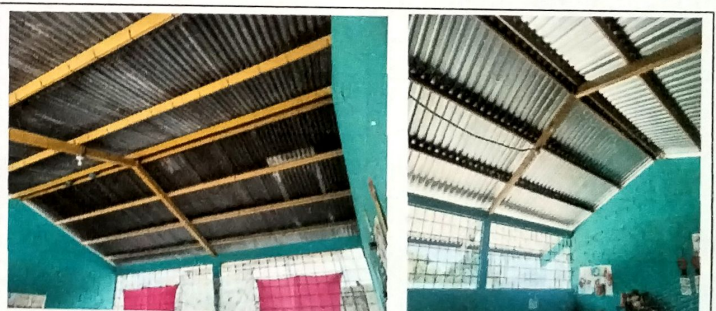
Foto 4: Vista Interior de Modulo de aulas C se cambio cubierta de lamina de zinc por lamina troquelada cal 26.

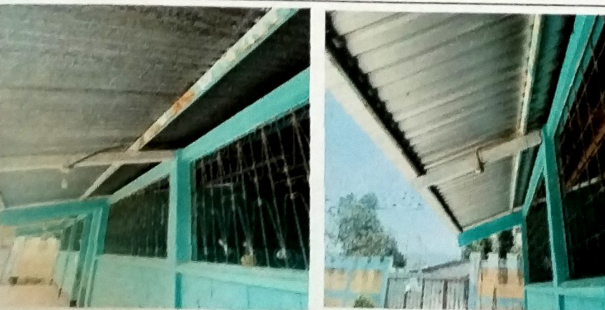
Foto 5: Vista corrido de Modulo de aulas C se cambio cubierta de lamina de zinc por lamina troquelada cal 26.

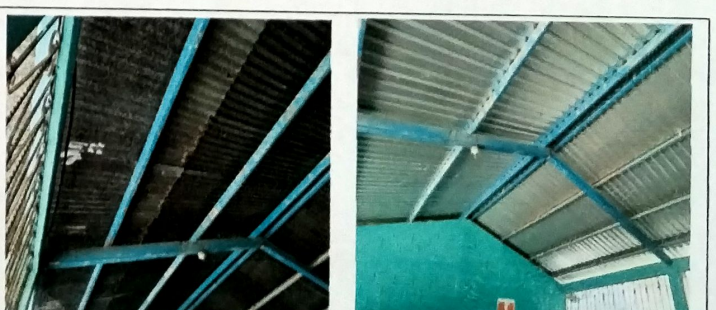
Foto 6: Vista Interior de Modulo de aulas C se cambio cubierta de lamina de zinc por lamina troquelada cal 26.

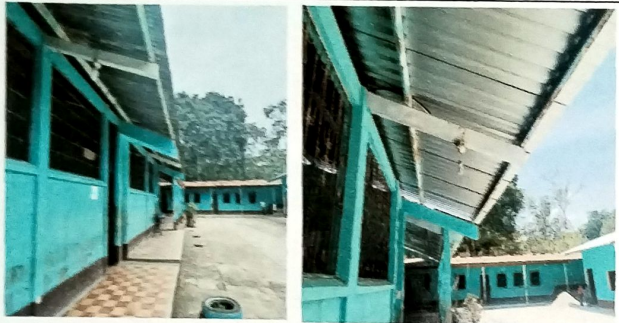
Foto 7: Vista Exterior Corredor de Modulo de aulas C se cambio cubierta de lamina de zinc por lamina troquelada cal 26.

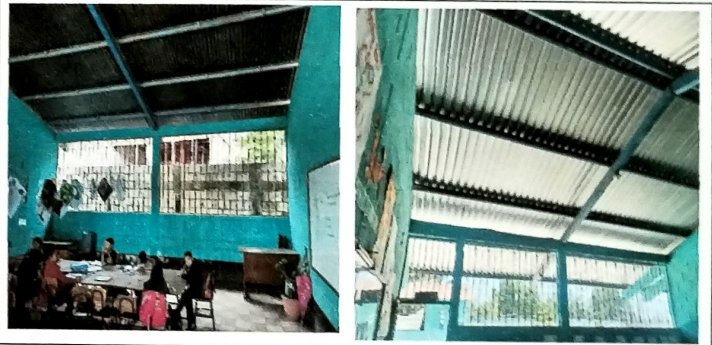
Foto 8: Vista Interior de Modulo de aulas C se cambio cubierta de lamina de zinc por lamina troquelada cal 26.

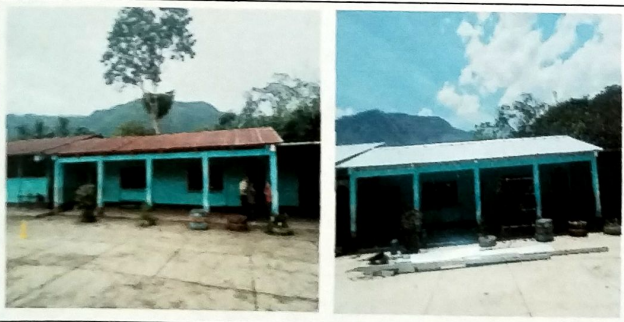
Foto 9: Vista Exterior Frontal de Modulo de aulas B se cambio cubierta de lamina de zinc por lamina troquelada cal 26. Se sustituyo estructura de madera en mal estado por estructura de metal a base de vigas y costaneras

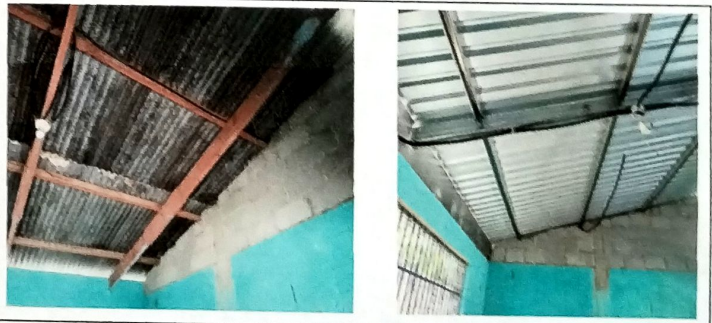
Foto 10: Vista Interior de Modulo de aulas B se cambio cubierta de lamina de zinc por lamina troquelada cal 26. Se sustituyo estructura de madera en mal estado por estructura de metal a base de vigas y costaneras .

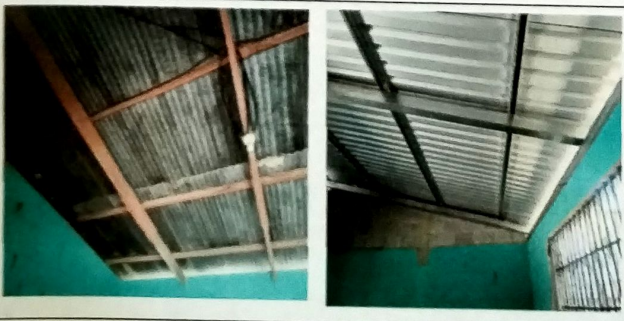
Foto 11: Vista Interior de Modulo de aulas B se cambio cubierta de lamina de zinc por lamina troquelada cal 26. Se sustituyo estructura de madera en mal estado por estructura de metal a base de vigas y costaneras .

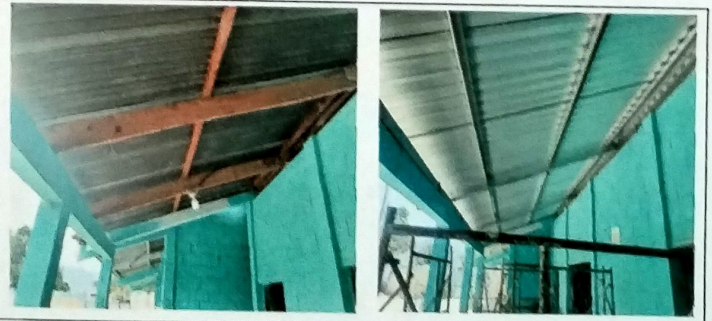
Foto 12: Vista Exterior corredor de Modulo de aulas B se cambio cubierta de lamina de zinc por lamina troquelada cal 26. Se sustituyo estructura de madera en mal estado por estructura de metal a base de vigas y costaneras
