**REGISTRO FOTOGRÁFICO  
PROGRAMA DE MANTENIMIENTO DE EDIFICIOS ESCOLARES PÚBLICOS**

PRA-FOR-123  
Versión 1

DEPARTAMENTO:	Santa Rosa	MUNICIPIO:	Nueva Santa Rosa
NOMBRE DEL ESTABLECIMIENTO:	Escuela Oficial Rural Mixta	DIRECCIÓN DEL ESTABLECIMIENTO:	Aldea el Anonillo, Nueva santa Rosa
CÓDIGO DEL ESTABLECIMIENTO:	06-14-0407-43	FECHA:

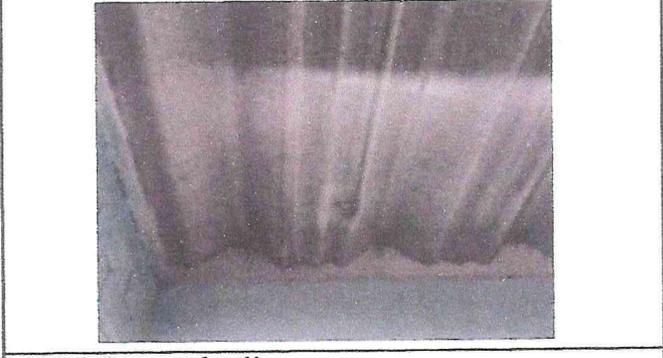
Foto 2: Techo con perforación.

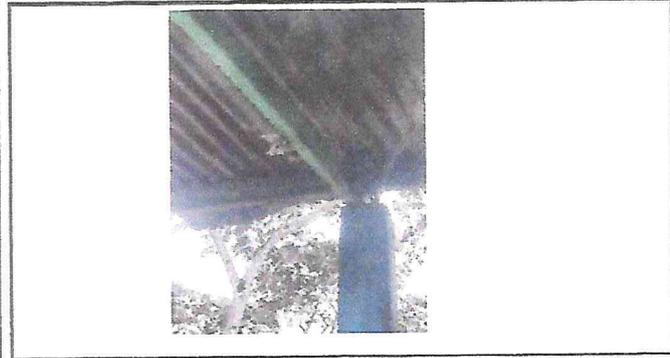
Foto 3: Estructura metalica en mal estado.

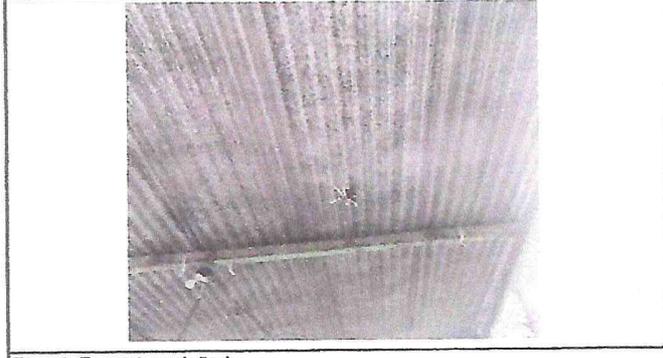
Foto 4: Estructura dañada

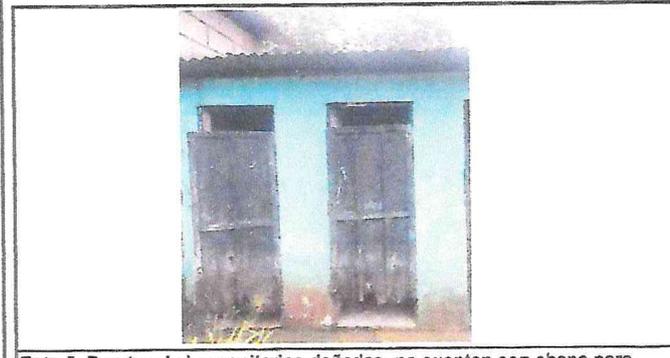
Foto 5: Puertas de los sanitarios dañadas, no cuentan con chapa para poder cerrarlas.

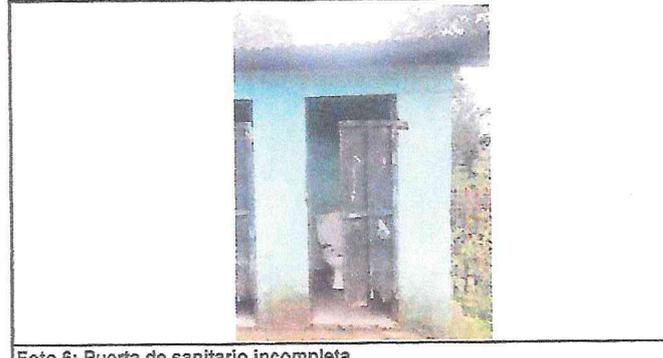
Foto 6: Puerta de sanitario incompleta.

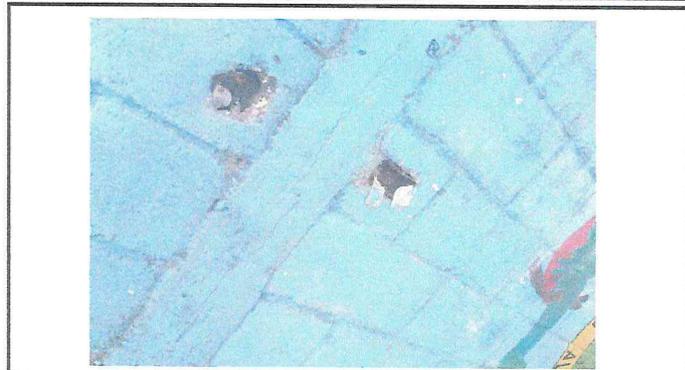
Foto 2: sistema eléctrico en mal estado, representa peligro para los alumnos.

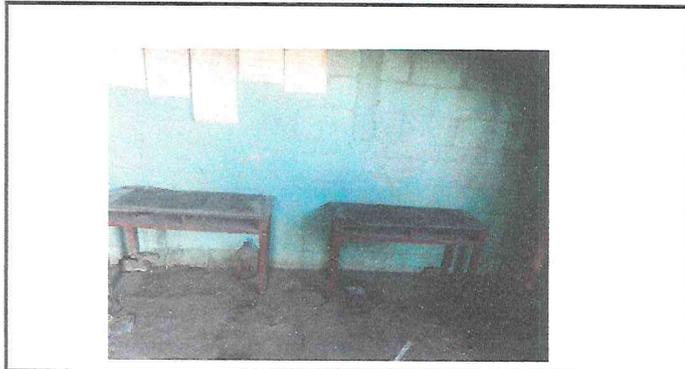
Foto 3: Mesas de cocina en mal estado.

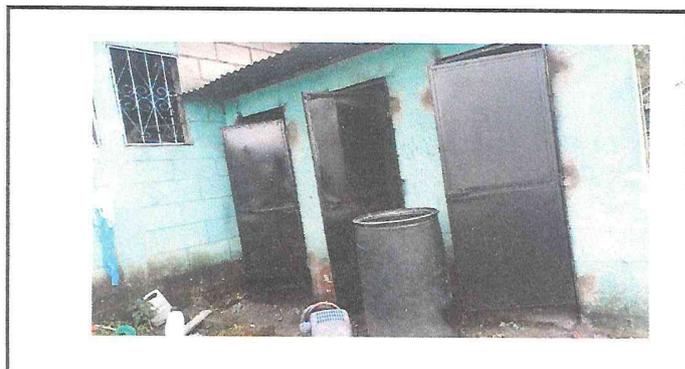
Foto 4: Depósito de agua muy pequeño, ya que el agua potable al establecimiento llega cada 8 días.

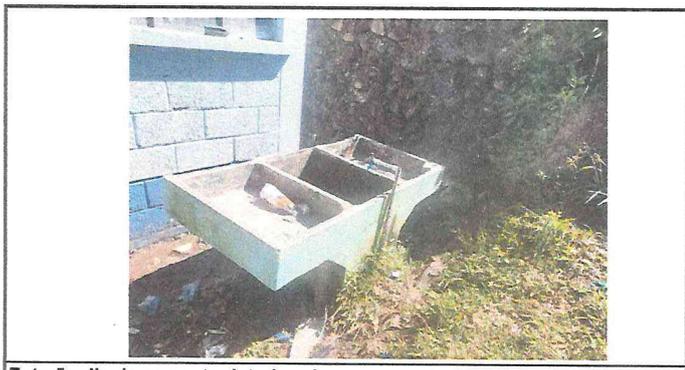
Foto 5: pila de cemento deteriorada.

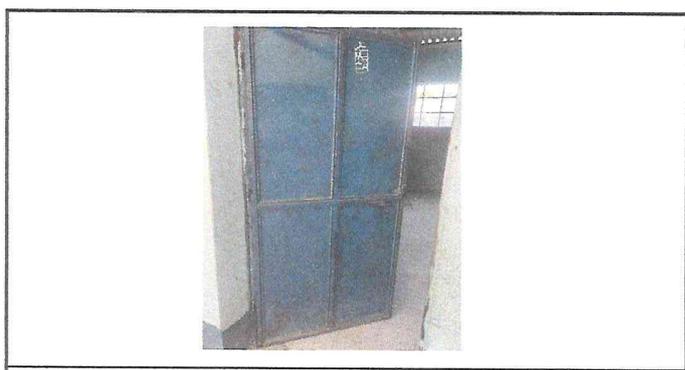
Foto 6: Puerta de aula deteriorada.
