REGISTRO FOTOGRAFICO DE AVANCE

DEPARTAMENTO:	SOLOLA	MUNICIPIO:	SOLOLA
NOMBRE DEL ESTABLECIMIENTO:	EORM	DIRECCIÓN DEL ESTABLECIMIENTO:	CASERIO LA FE, CANTON PUJUIL II
CÓDIGO DEL ESTABLECIMIENTO:	07-01-0033-43	FECHA DE LA INSPECCIÓN:	25/07/24

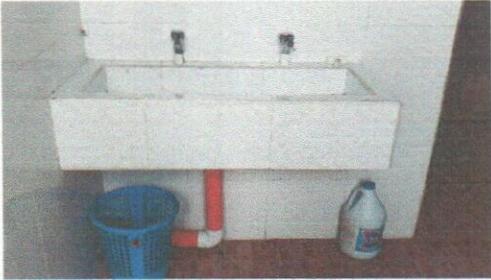
<p>Foto 1: Mejoramiento de lavamanos con azulejo.</p>		<p>Foto 2: Instalación de torre de metal y deposito de agua.</p>

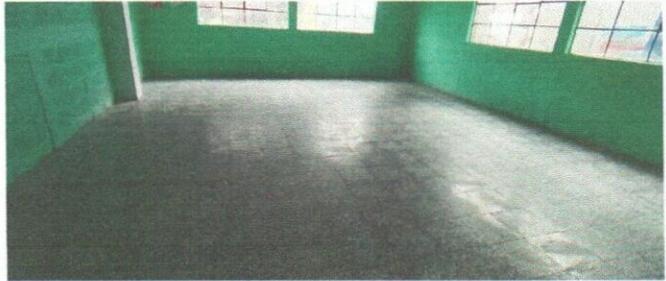
<p>Foto 3: Mejoramiento de piso en aulas.</p>		<p>Foto 4: Mejoramiento de piso en aulas.</p>

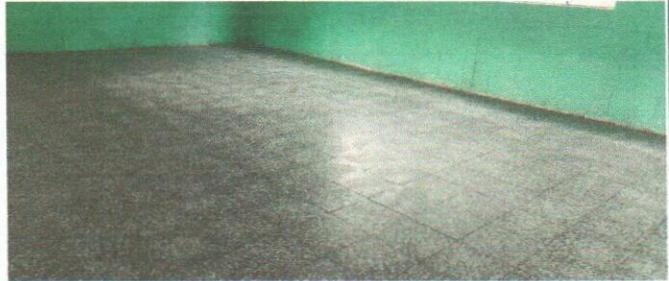
<p>Foto 5: Mejoramiento de piso en aulas.</p>		<p>Foto 6: Mejoramiento de piso en aulas.</p>

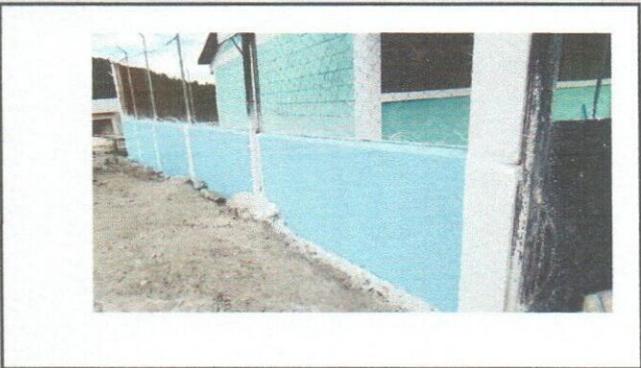
Foto 7: Mejoramiento de muro perimetral con repello y pintura.

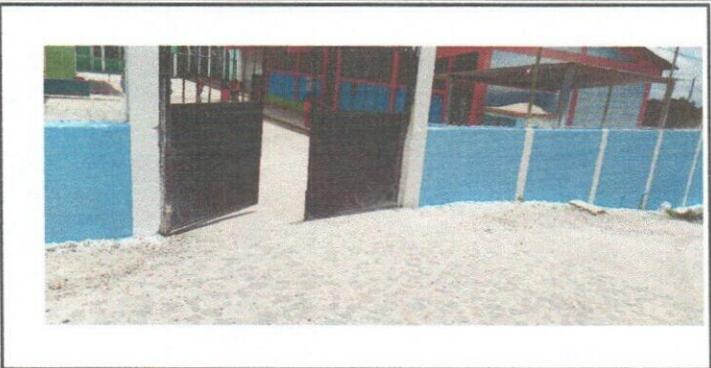
Foto 8: Mejoramiento de muro perimetral con repello y pintura.

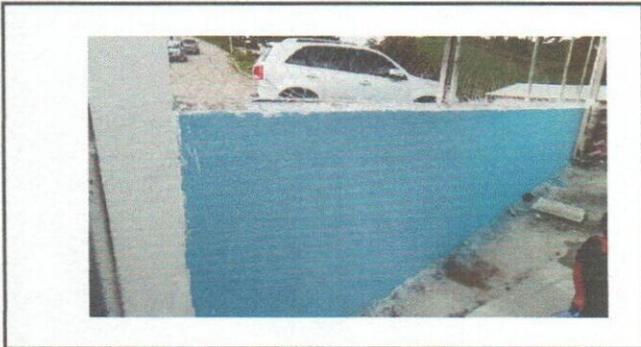
Foto 9: Mejoramiento de muro perimetral con repello y pintura.

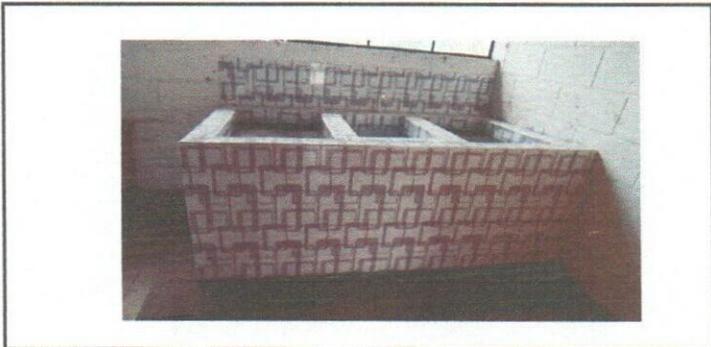
Foto 10: Instalación de pila de concreto de dos lavaderos ejecutado con remanente.
