REGISTRO FOTOGRAFICO DE AVANCE

DEPARTAMENTO:	SOLOLA	MUNICIPIO:	SOLOLA
NOMBRE DEL ESTABLECIMIENTO:	EORM	DIRECCIÓN DEL ESTABLECIMIENTO:	CASERIO CHUICACASTE, ALDEA PIXABAJ
CÓDIGO DEL ESTABLECIMIENTO:	07-01-0050-43	FECHA DE LA INSPECCIÓN:	24/07/24

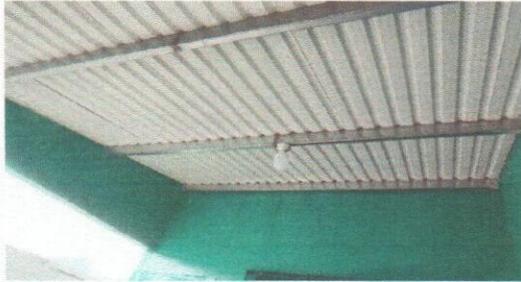
Foto 1: Mejoramiento de techado en modulo de aulas II.

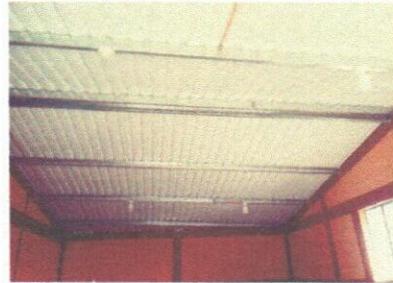
Foto 2: Mejoramiento de techado en modulo de aulas II.

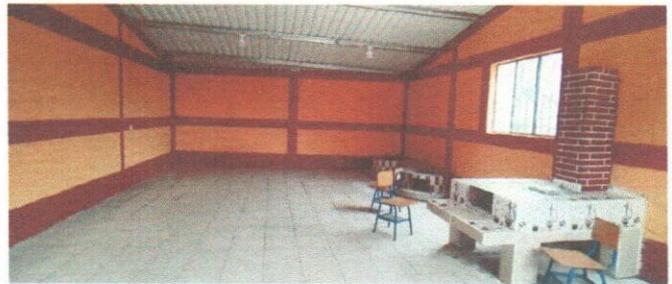
Foto 6: Vista general de mejoramiento en cocina.

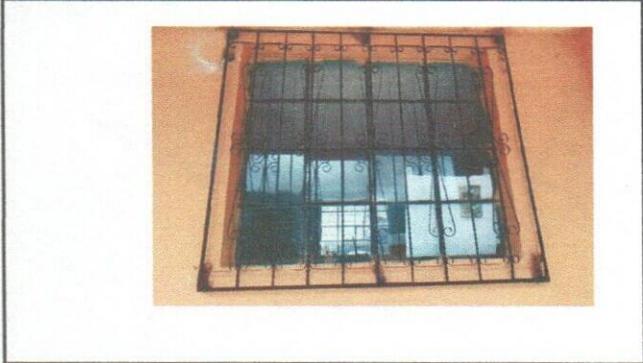
Foto 7: Mantenimiento de balcones.

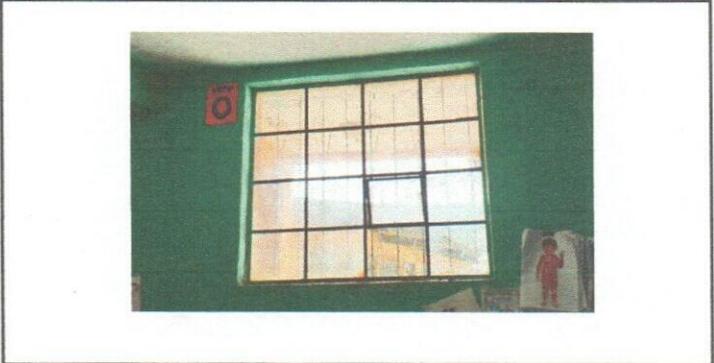
Foto 8: Instalacion de vidrios en ventanas.

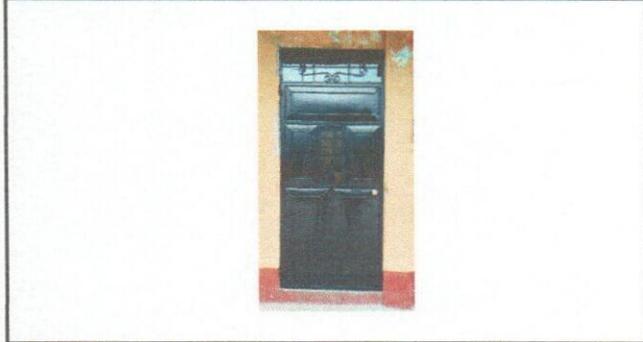
Foto 9: Cambio de puertas de metal.

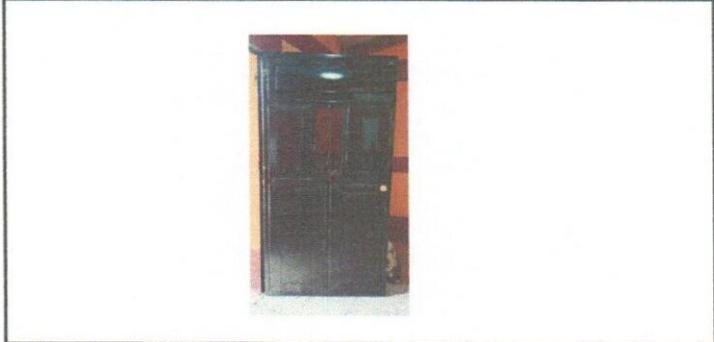
Foto 10: Mantenimiento de puertas de metal.

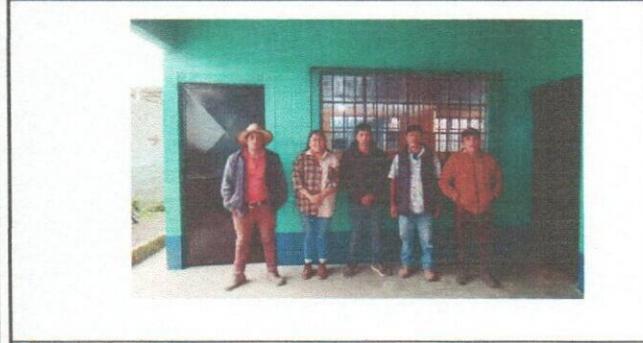
Foto 11: Evaluador con integrantes de OPF en modulo II de aulas.

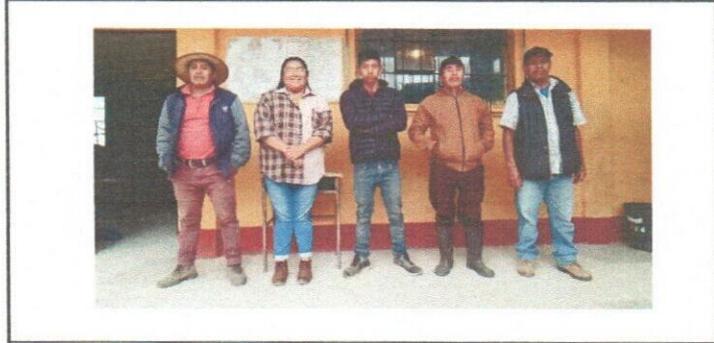
Foto 12: Evaluador con integrantes de OPF en exterior de aulas.
