REGISTRO FOTOGRÁFICO DE AVANCE			
DEPARTAMENTO:	SOLOLA	MUNICIPIO:	SOLOLA
NOMBRE DEL ESTABLECIMIENTO:	EORM	DIRECCIÓN DEL ESTABLECIMIENTO:	SECTOR II VISTA HERMOSA, ALDEA LOS ENCUENTROS
CÓDIGO DEL ESTABLECIMIENTO:	07-01-0082-43	FECHA DE LA INSPECCIÓN:	24/07/24

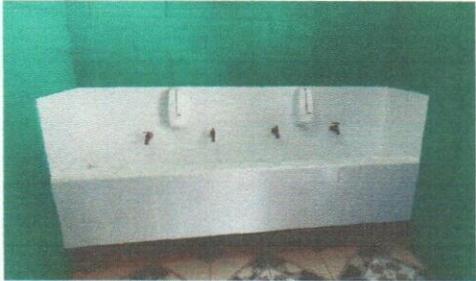
Foto 1: Mejoramiento de servicios sanitarios con cambio de inodoro e instalación de piso y azulejo.		Foto 2: Mejoramiento de servicios sanitarios con cambio de inodoro e instalación de piso y azulejo.

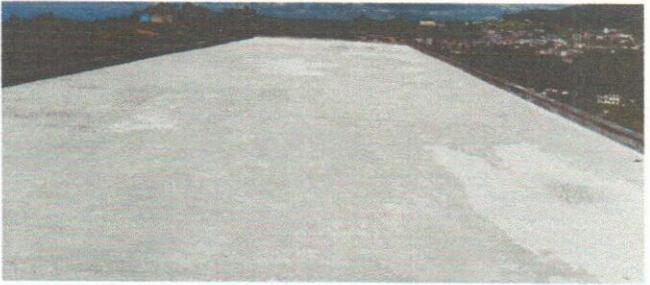
Foto 7: Mejoramiento de bajadas de agua pluvial.		Foto 8: Reparación e impermeabilización de losa.

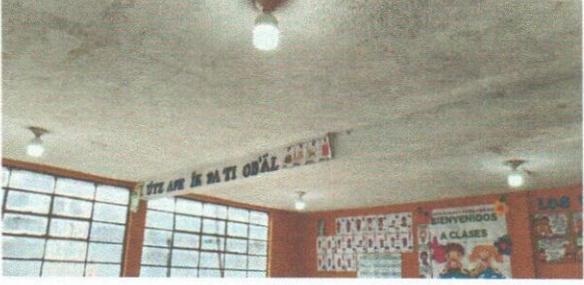
Foto 9: Pintura de losa y mejoramiento de sistema eléctrico.		Foto 10: Cambio de porton principal ejecutado con remanente.

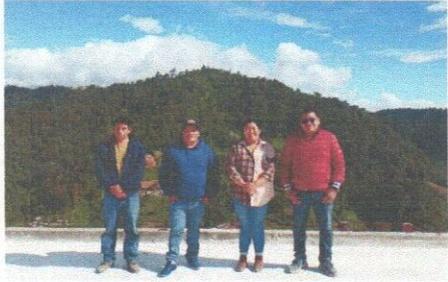
Foto 17: Evaluador con integrantes de OPF en losa reparada.		Foto 18: Evaluador con integrantes de OPF y directora en dirección.
