REGISTRO FOTOGRÁFICO			
DEPARTAMENTO	SOLOLA	MUNICIPIO	SOLOLA
NOMBRE DEL ESTABLECIMIENTO	EQUIM de Educación especial ANEXA A EODP "Demetria Linares"	DIRECCIÓN DEL ESTABLECIMIENTO	13 CALLE 2-03 ZONA 1
CÓDIGO DEL ESTABLECIMIENTO	07-01-0119-43	FECHA DE LA INSPECCIÓN	18/06/2024

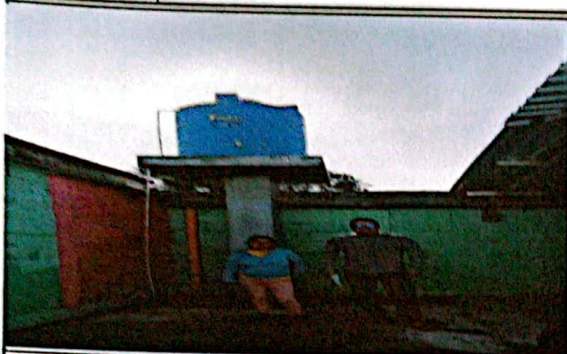
<p>Foto 1: INGENIERO JUNTO A OPF EN LA RECEPCIÓN DEL REMOZAMIENTO</p>

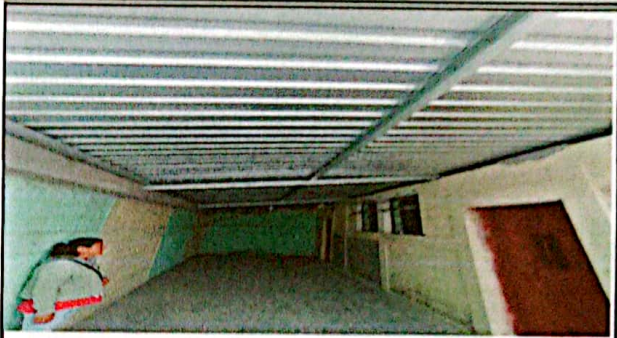
<p>Foto 2: REMOZAMIENTO DE PUERTAS, INSTALACIÓN DE LÁMINA E INSTALACIÓN DE PISO DE GRANITO</p>

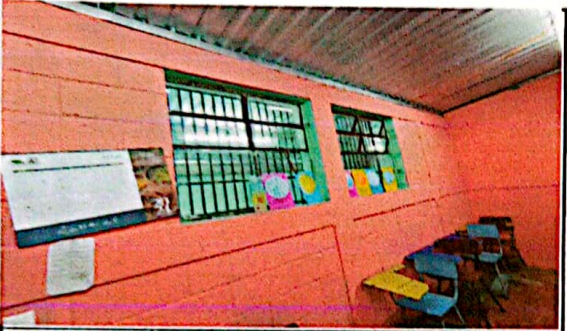
<p>Foto 3: INSTALACIÓN DE VIDRIOS Y REMOZAMIENTO DE BALCONES</p>

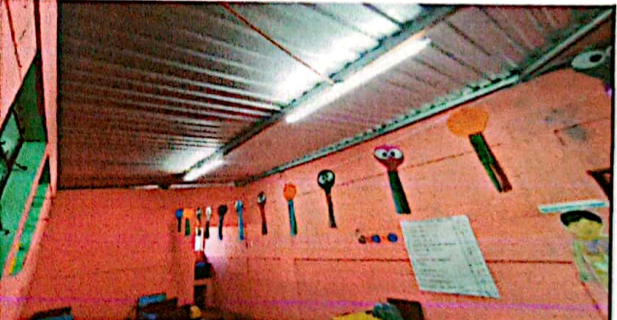
<p>Foto 4: INSTALACIÓN DE SISTEMA ELÉCTRICO DE ILUMINACIÓN Y FUERZA</p>

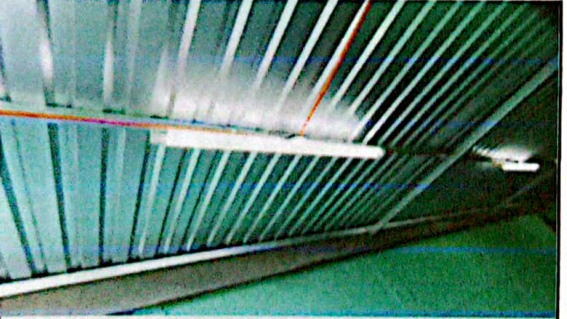
<p>Foto 5: INSTALACIÓN ELÉCTRICA CON LÁMPARAS LED Y LÁMINA TROQUELADA</p>

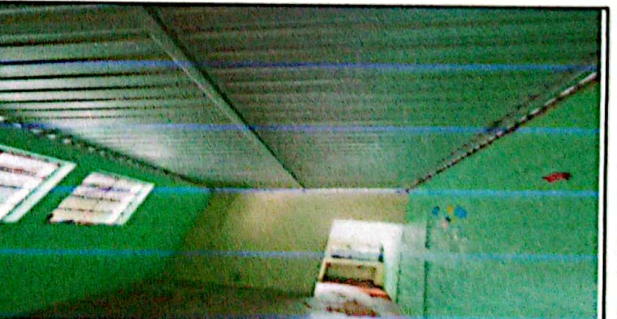
<p>Foto 6: INSTALACIÓN DE LÁMINA TROQUELADA</p>

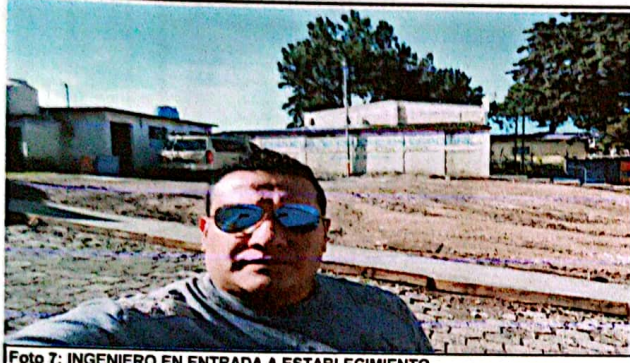
Foto 7: INGENIERO EN ENTRADA A ESTABLECIMIENTO

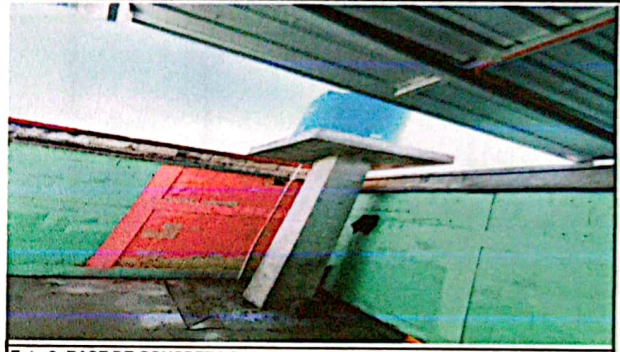
Foto 8: BASE DE CONCRETO PARA TINACO DE AGUA

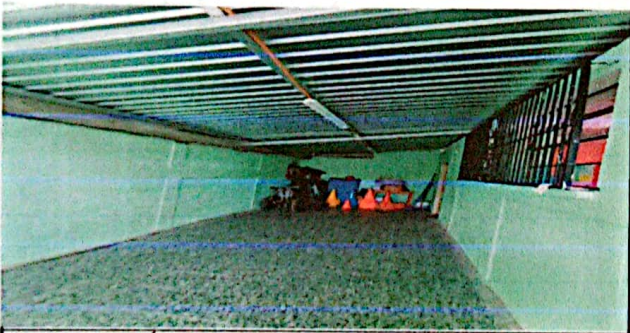
Foto 9: INSTALACIÓN DE PISO DE GRANITO Y REMOZAMIENTO DE BALCONES

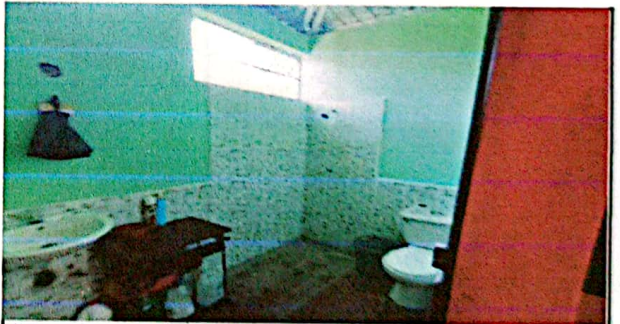
Foto 10: INSTALACIÓN DE AZULEJO EN BAÑOS

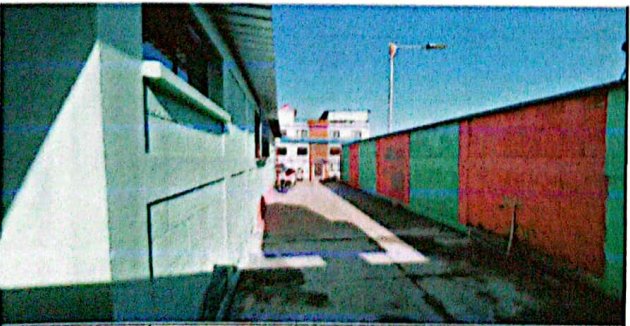
Foto 11: APLICACIÓN DE PINTURA Y MEJORAMIENTO DE MURO DE TABIQUE

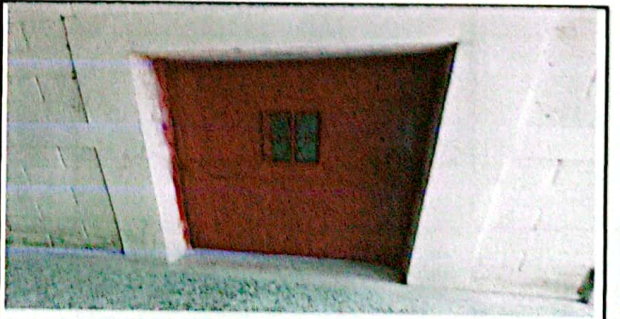
Foto 12: SUMINISTRO E INSTALACIÓN DE PUERTA DE METAL CON CHAPA
