REGISTRO FOTOGRAFICO

| NOMBRE DEL ESTABLECIMIENTO: | EORM | DIRECCIÓN DEL ESTABLECIMIENTO: | SECTOR III, CASERIO CHUACORRAL, ALDEA PIX |
| CÓDIGO DEL ESTABLECIMIENTO: | 07-01-0159-43 | FECHA DE LA INSPECCIÓN: | 14/03/24 |

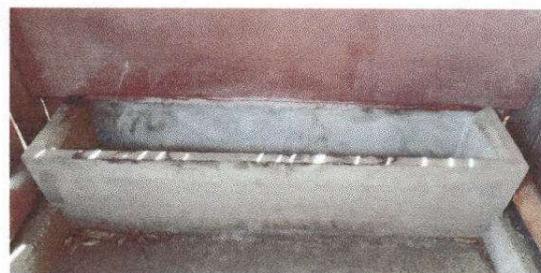
Foto 1: Inodoros requieren cambio debido a que los inodoros actuales son antiguos.

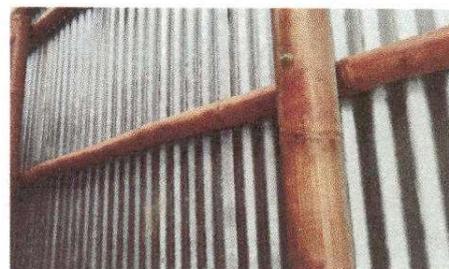
Foto 5: Cubierta de techo y estructura portante de techo requiere cambio.

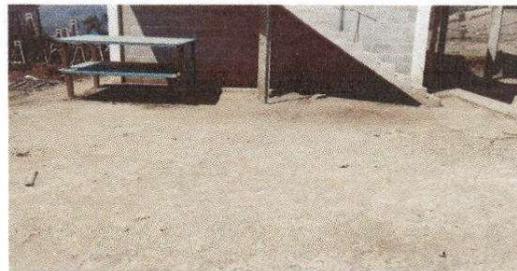
Foto 7: Torta de concreto de patio debido a tierra del exterior se ha dañado por lo cual requiere cambio.

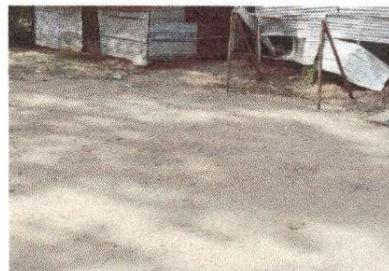
Foto 9: Torta de concreto de patio debido a tierra del exterior se ha dañado por lo cual requiere cambio.
